**KULTŪROS PAVELDO OBJEKTO BŪKLĖS PATIKRINIMO AKTAS**

**2022-09-14 Nr. 55-16-52**

1. Pavadinimas: **Kauno tvirtovės vadavietės pastatų komplekso tvirtovės komendanto rūmai.**
2. Unikalus kodas Kultūros vertybių registre: **27046.**
3. Nekilnojamojo kultūros paveldo vertinimo tarybos akto patvirtinimo data ir numeris (jei aktas patvirtintas): **2018-11-20, Nr. KPD-RM-2759.**
4. Adresas: **Kauno miesto sav., Kauno m., Gedimino g. 25.**
- Valdytojas: -  
(vardas, pavardė, gyv. vieta, tel. numeris/juridinio asmens pavadinimas, teisinė forma, buveinė, kodas, tel. numeris)
6. Paskelbtas ar nepaskelbtas saugomu kultūros paveldo objektu: **valstybės saugomas kultūros paveldo objektas.**
7. Ankstesnio būklės patikrinimo akto data ir numeris: **2017-04-07, Nr. 55-16-31.**

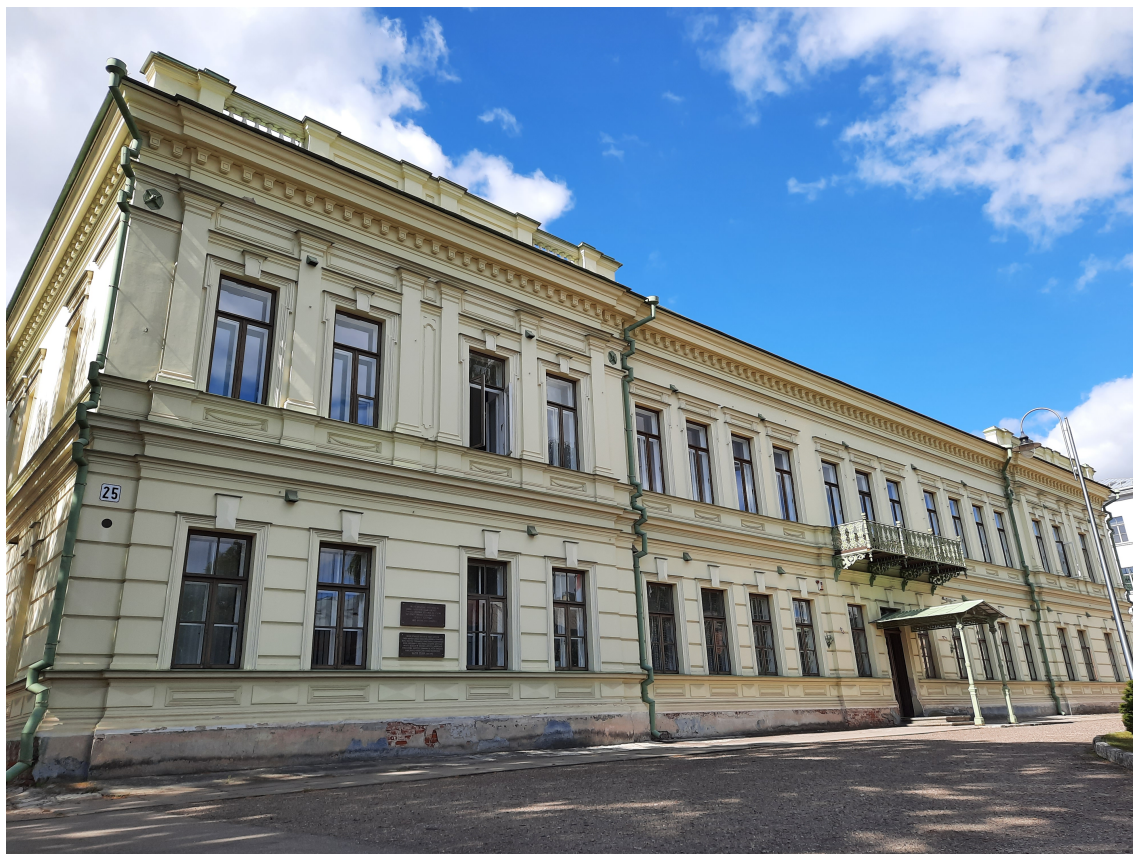
**FF-1.**

*R fasadas su  
dekoru ir kt.  
elementais.*

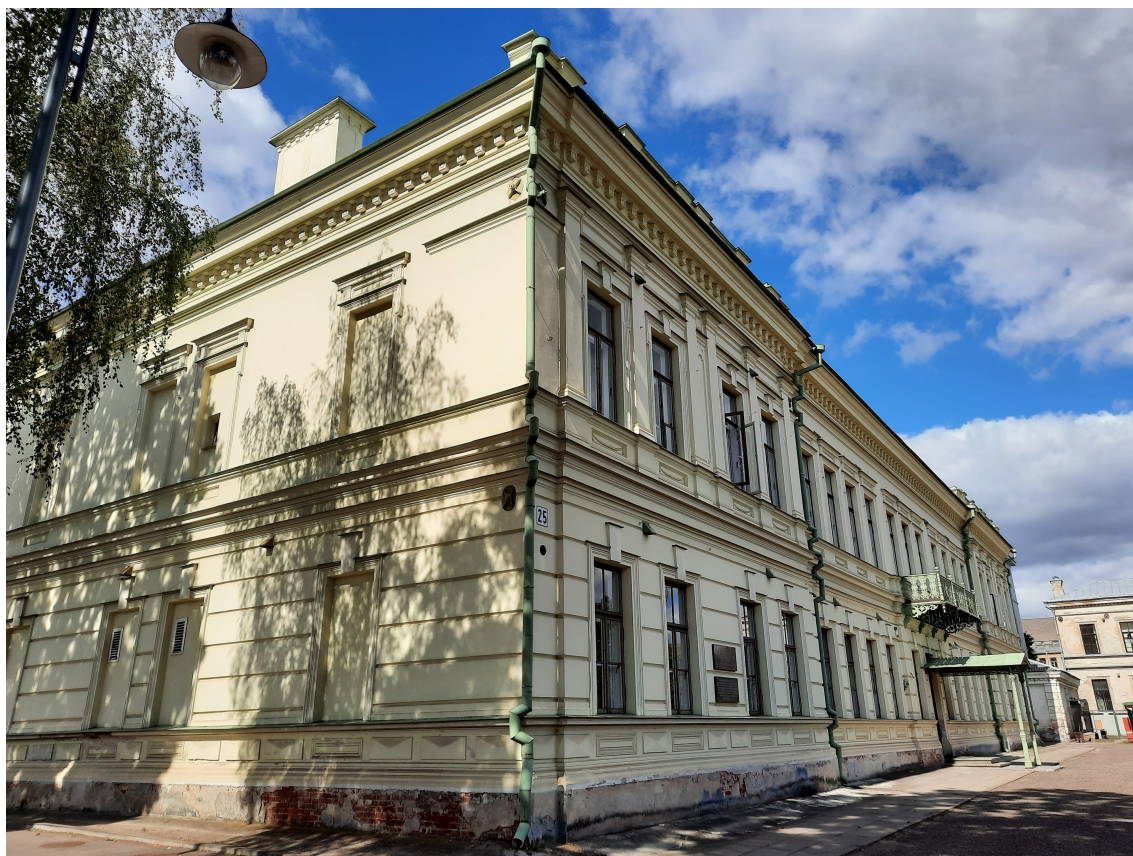
**FF-2.**

*R ir P fasadai su  
dekoru ir kt.  
elementais.*

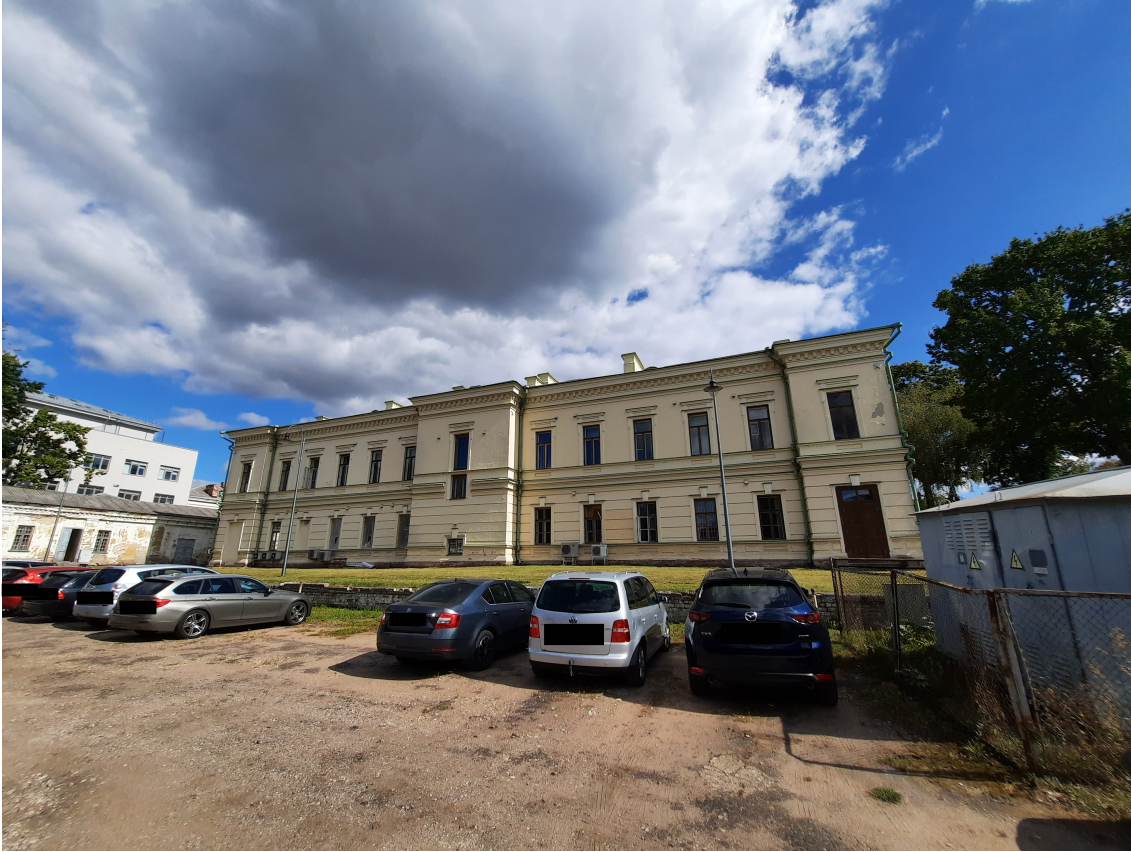
**FF-3.**  
*V fasadas su  
dekoru ir kt.  
elementais.*

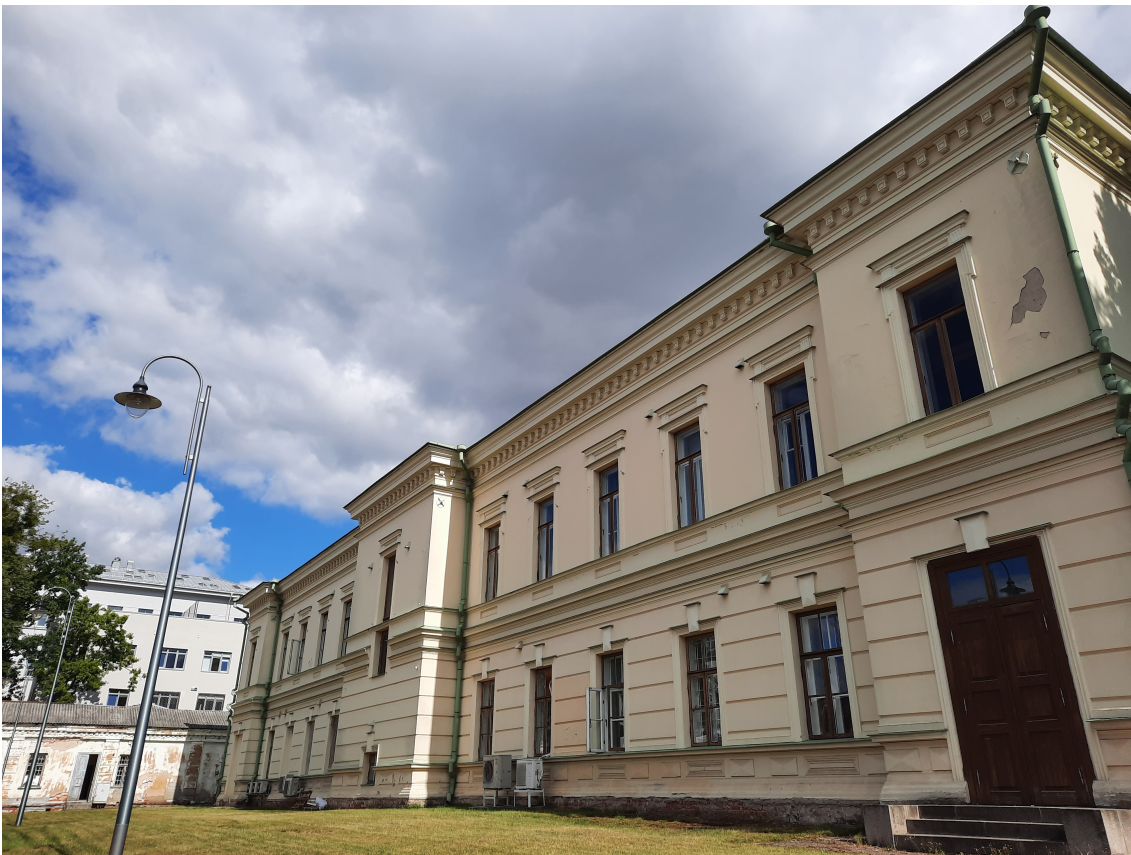
**FF-4.**  
*V fasadas su  
dekoru ir kt.  
elementais.*

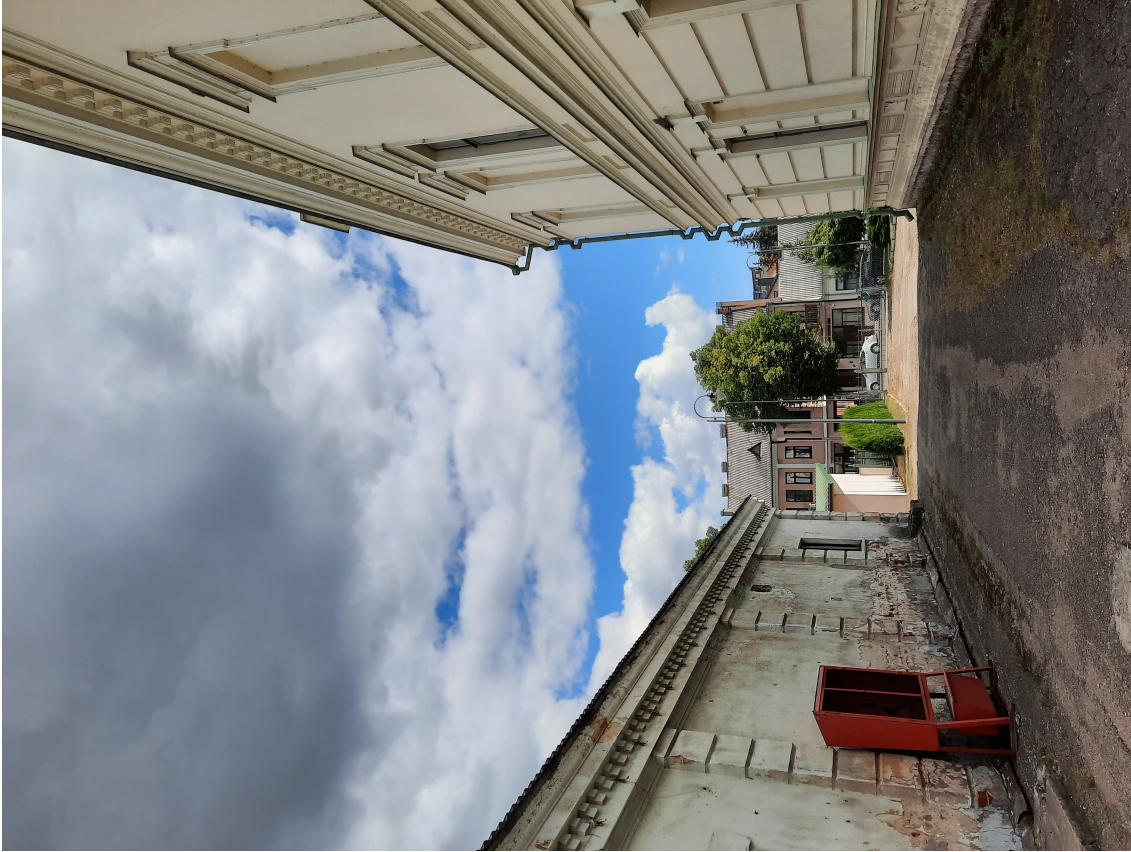
**FF-5.**  
*Š fasado  
fragmentas su  
dekoru ir kt.  
elementais.*
