**KAUNO MIESTO SAVIVALDYBĖS ADMINISTRACIJOS
KULTŪROS PAVELDO SKYRIUS**

KULTŪROS PAVELDO OBJEKTO BŪKLĖS PATIKRINIMO AKTAS

2022-09-14 Nr. 55-16-53

1. Pavadinimas: **Kauno tvirtovės vadavietės pastatų komplekso intendantūros pastatas.**
2. Unikalus kodas Kultūros vertybių registre: **27047.**
3. Nekilnojamojo kultūros paveldo vertinimo tarybos akto patvirtinimo data ir numeris (jei aktas patvirtintas): **2018-11-20, Nr. KPD-RM-2759.**
4. Adresas: **Kauno miesto sav., Kauno m., Gedimino g. 27 / Kauno miesto sav., Kęstučio g. 25**
5. Valdytojas: -
(vardas, pavardė, gyv. vieta, tel. numeris/juridinio asmens pavadinimas, teisinė forma, buveinė, kodas, tel. numeris)
6. Paskelbtas ar nepaskelbtas saugomu kultūros paveldo objektu: **valstybės saugomas kultūros paveldo objektas.**
7. Ankstesnio būklės patikrinimo akto data ir numeris: **2017-04-10 Nr. 55-16-32.**

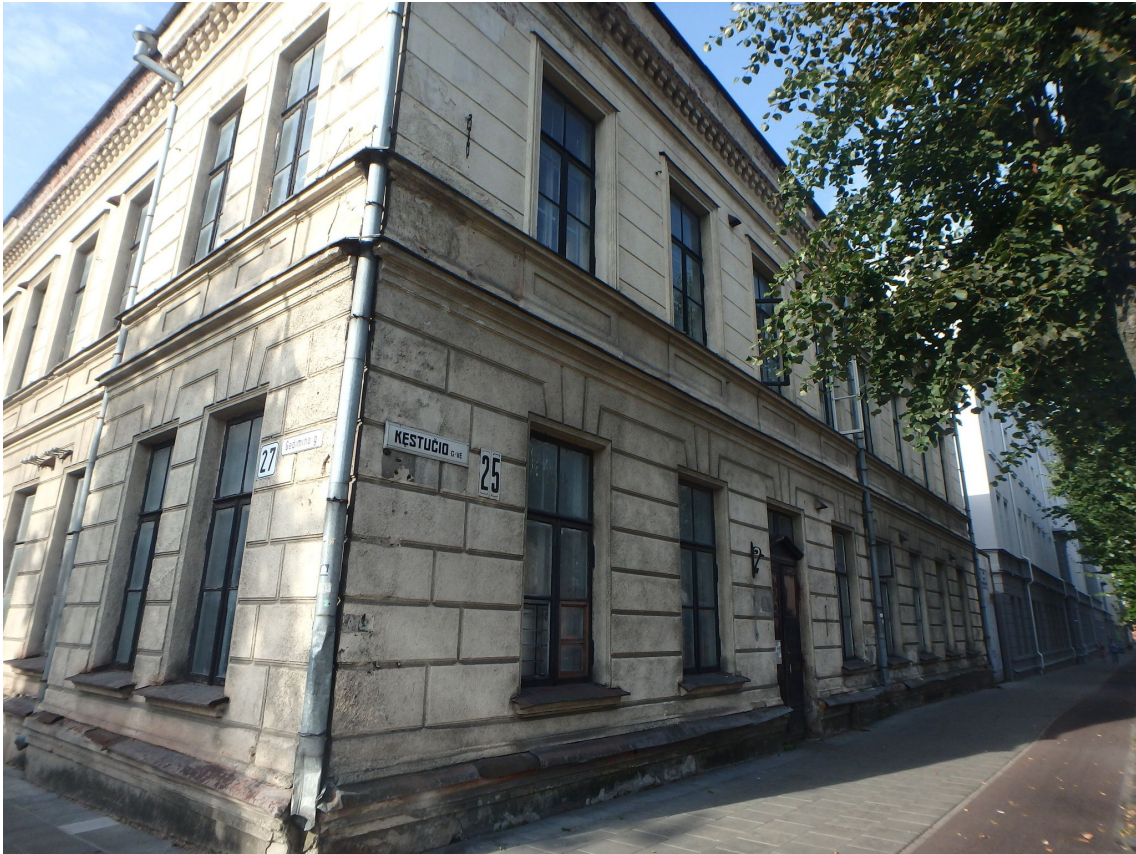
FF-1.
*Š ir R fasadai su
dekoru ir kt.
elementais.*

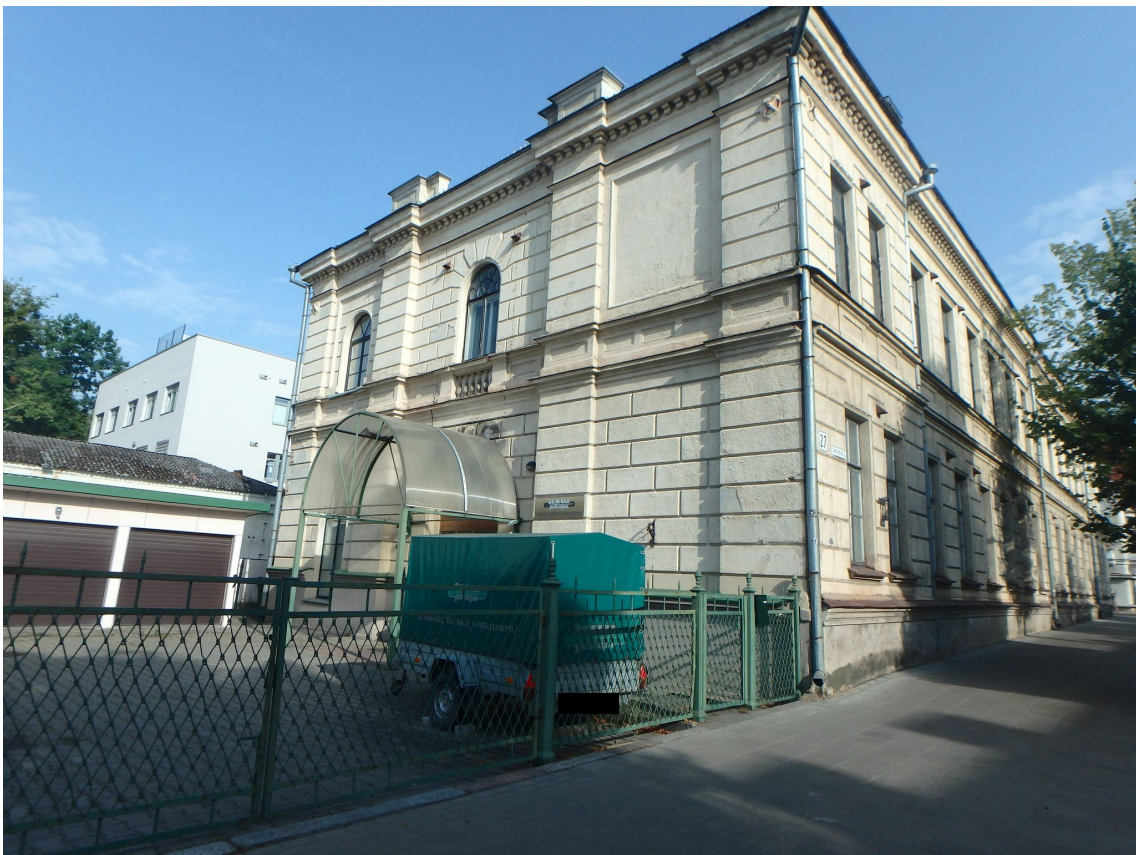
FF-2.
*R ir P fasadai su
dekoru ir kt.
elementais.*

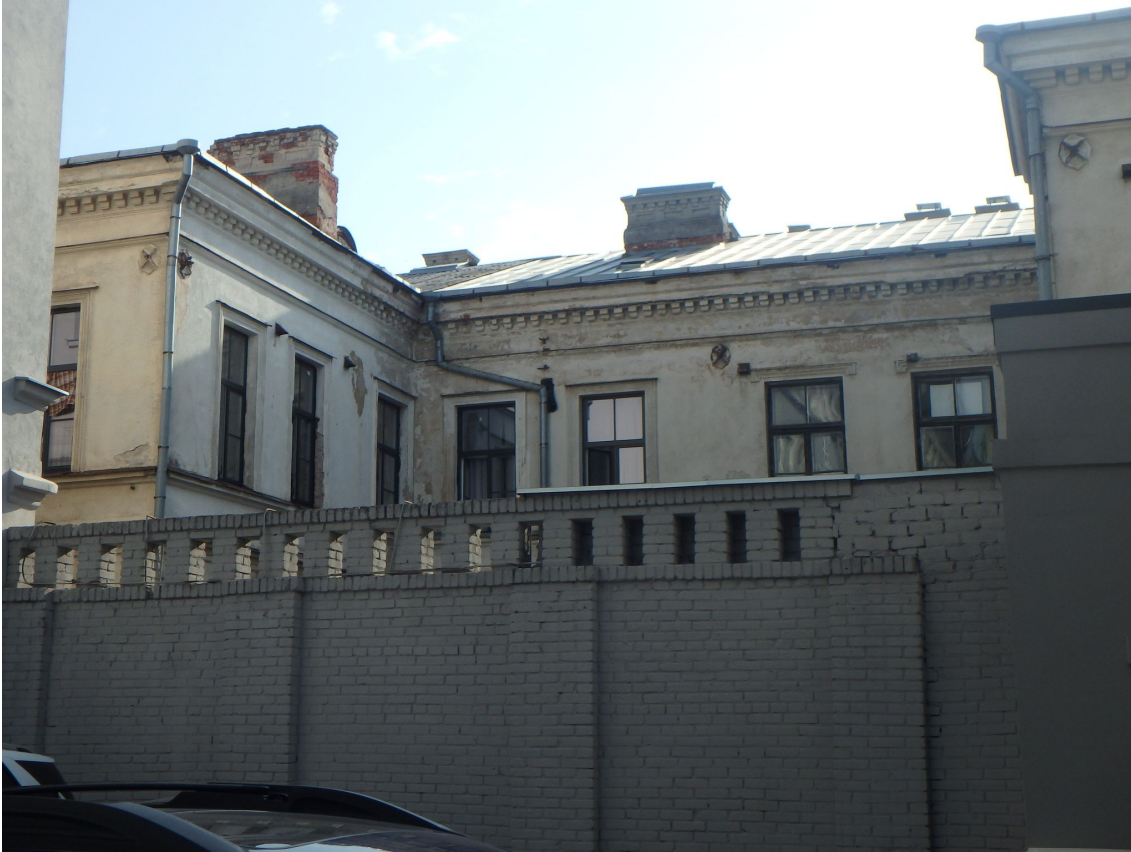
FF-3.
*V fasadas su
dekoru ir kt.
elementais.*

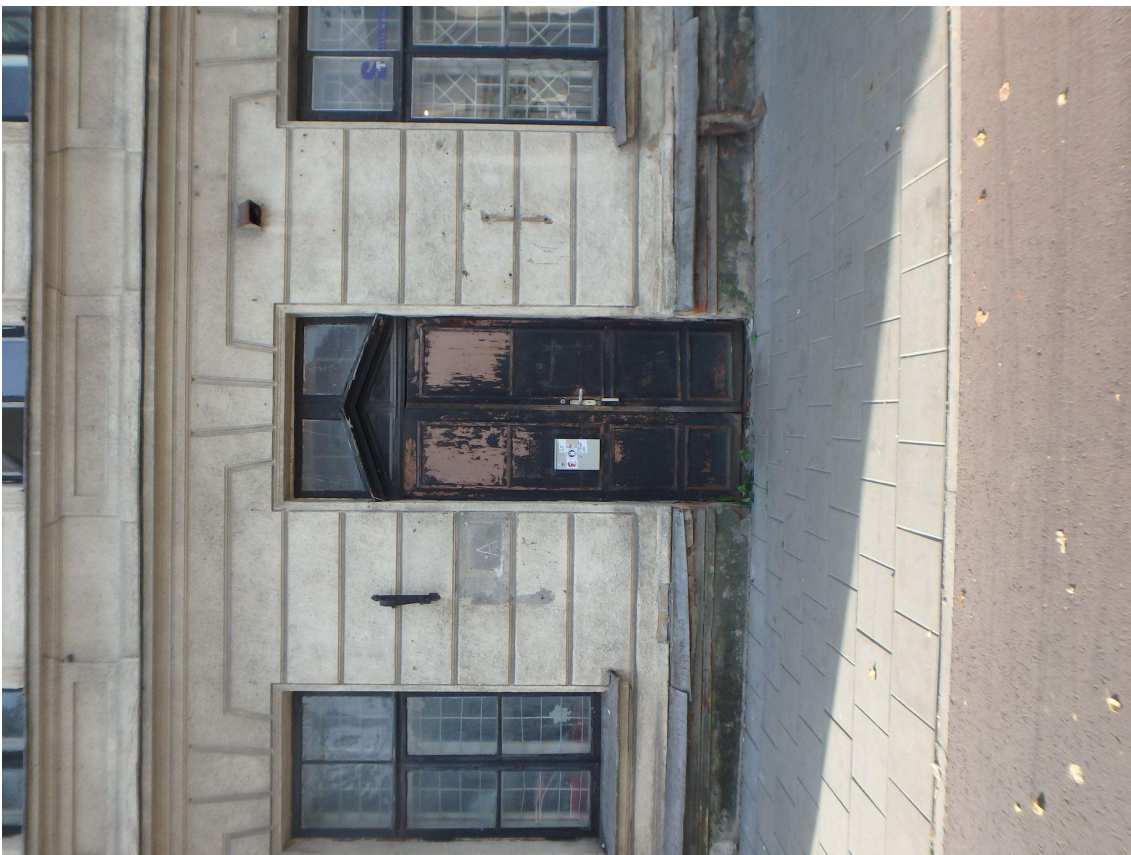
FF-4.
Īėjimo durys.

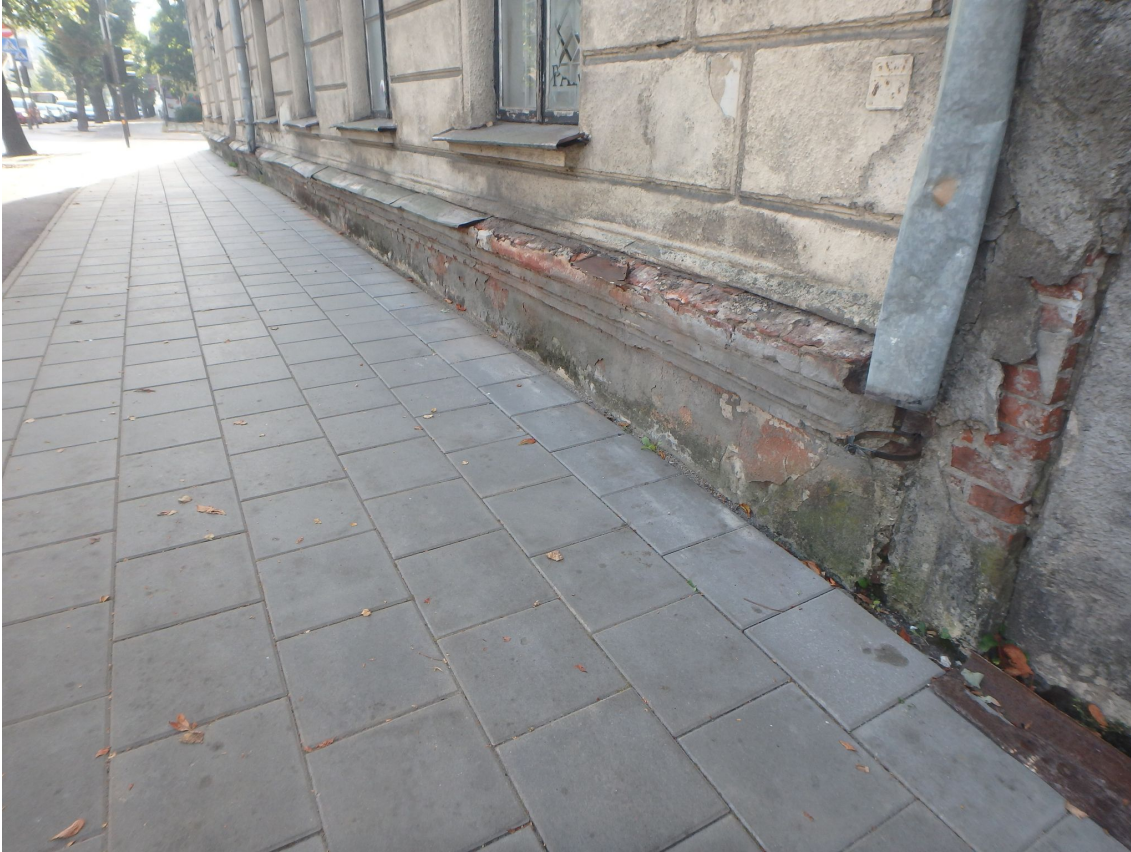
Stogo dangos būklė gera. Pamatai – mūriniai, juostiniai, būklė blogėja, vietomis nukritęs tinkas. Angų būklė gera, langų būklė nepakito, tačiau lauko palangių, apskardinimų būklė blogėja, vietomis apskardinimų nėra. Blogėja apdaila, vietomis nusilupęs tinkas, matyti drėgmės poveikis. Fasadų apdailos ir puošybos elementai išsilaikę gerai. Ypač blogėja kaminų būklė, nutrupėjęs tinkas, trupa plytos. Durų būklė blogėja, nusilupę dažai. Vertingosios objekto savybės tikrintos pagal galimybes.

FF-5.
*Š fasado
fragmentas.
Cokolio karnizas
be apskardinimo.*

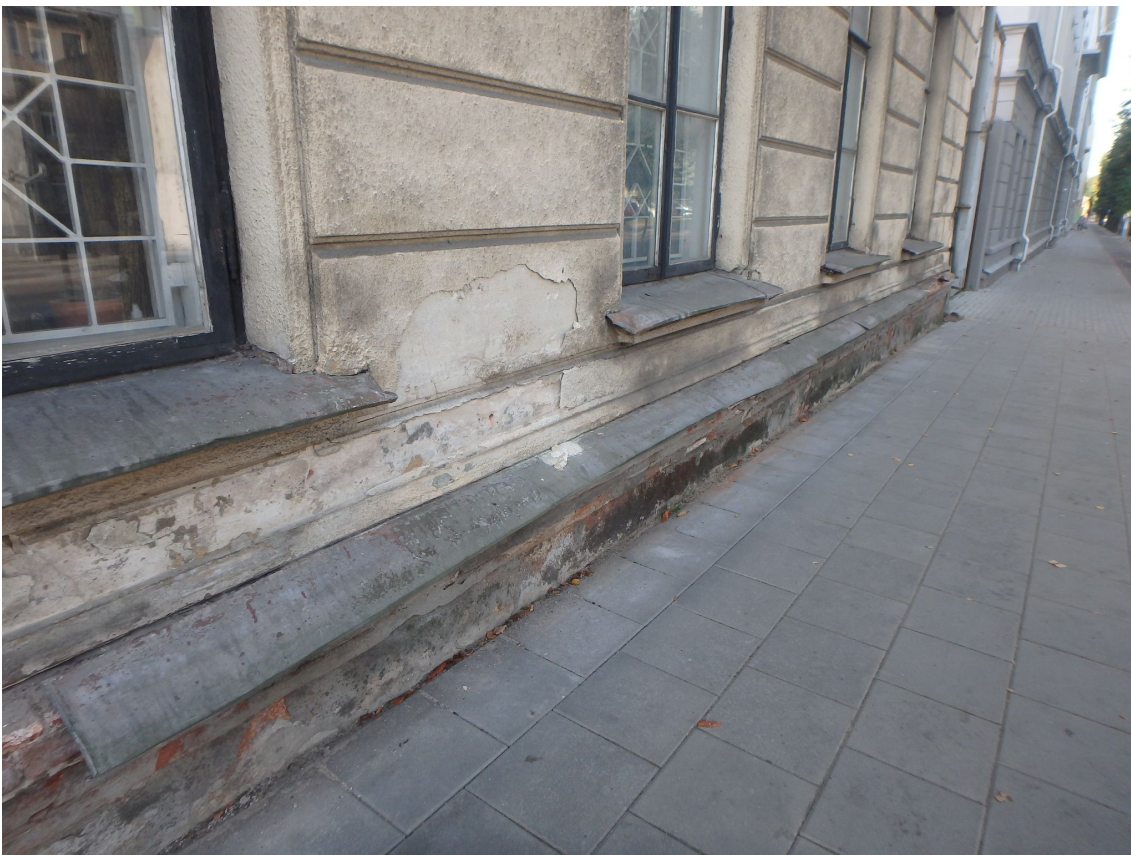
FF-6.
*Š fasado
fragmentas.
Nusilupęs tinkas,
blogėjanti
apskardinių
būklė.*

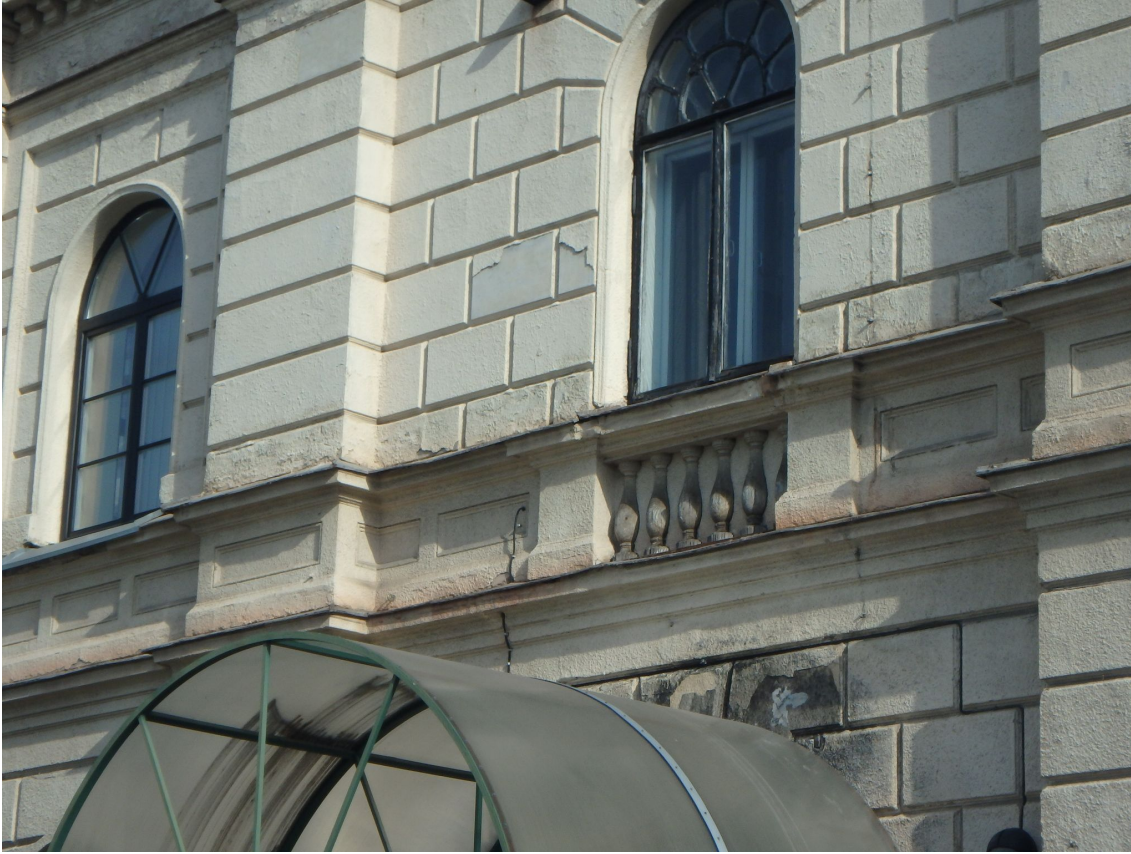
FF-7.
*P fasado
fragmentas.
Fasadų apdailos
ir puošybos
elementai, angos,
langai.*

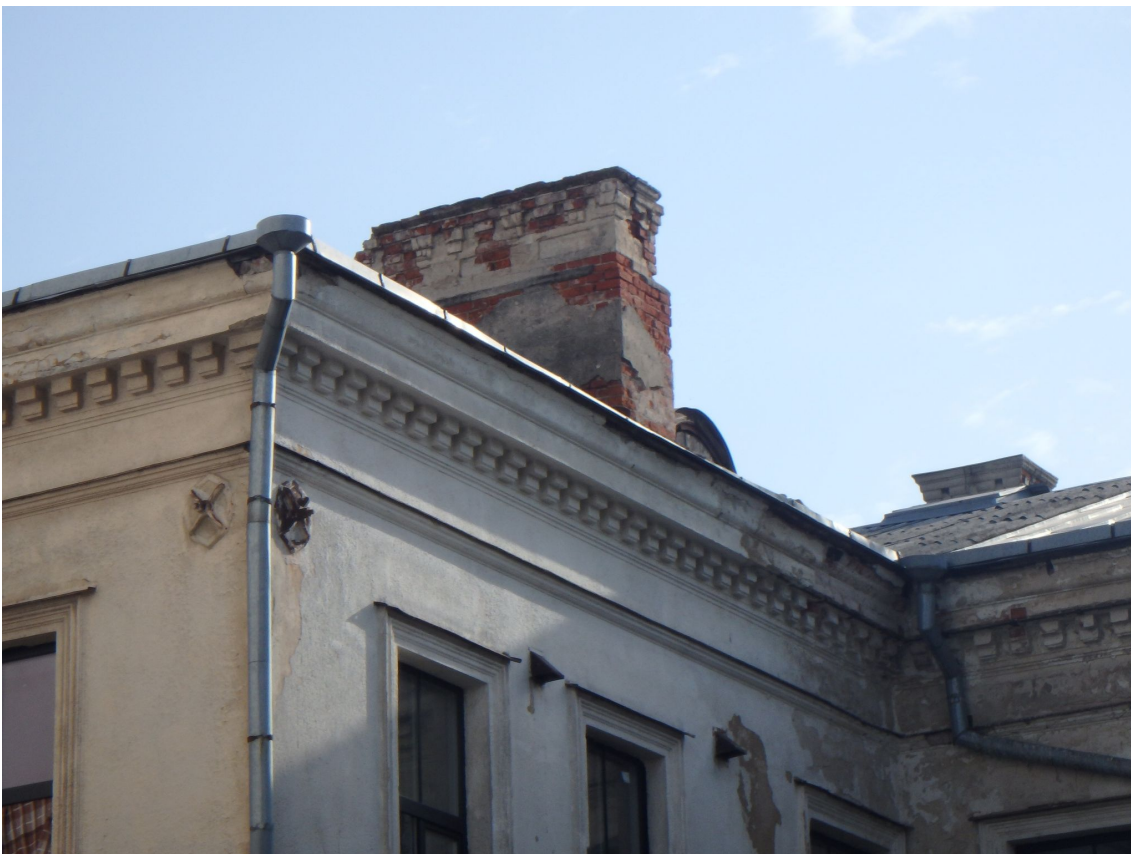
FF-8.
*Kaminas.
Trupančios
plytos.*

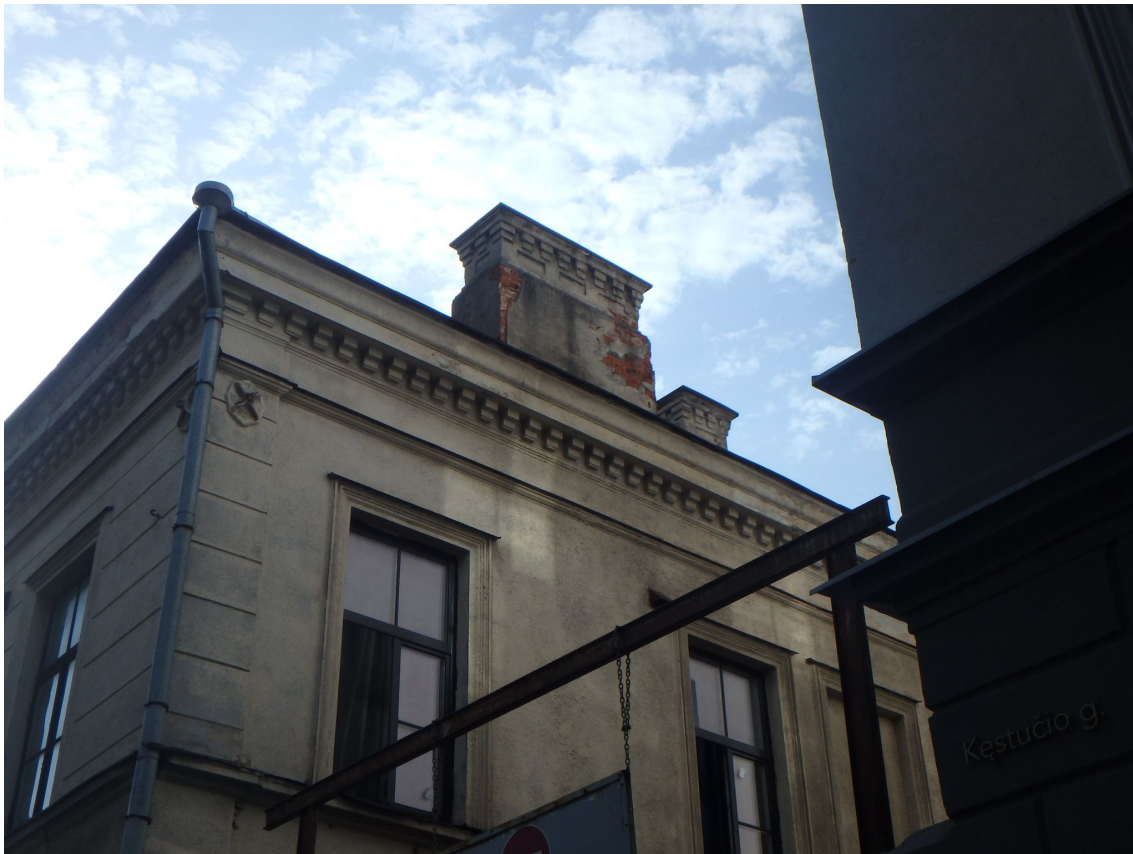
FF-9.
*V fasado
fragmentas.
Fasadų apdailos
ir puošybos
elementai, angos,
langai, kaminas.*
