KULTŪROS PAVELDO OBJEKTO BŪKLĖS PATIKRINIMO AKTAS

2022-09-14 Nr. 55-16-56

1. Pavadinimas: **Kauno tvirtovės vadavietės pastatų komplekso ūkinis pastatas.**
2. Unikalus kodas Kultūros vertybių registre: **27051.**
3. Nekilnojamojo kultūros paveldo vertinimo tarybos akto patvirtinimo data ir numeris (jei aktas patvirtintas): **2018-11-20, Nr. KPD-RM-2759.**
4. Adresas: **Kauno miesto sav., Kauno m.,**
Valdytojas: -
(vardas, pavardė, gyv. vieta, tel. numeris/juridinio asmens pavadinimas, teisinė forma, buveinė, kodas, tel. numeris)
6. Paskelbtas ar nepaskelbtas saugomu kultūros paveldo objektu: **valstybės saugomas kultūros paveldo objektas.**
7. Ankstesnio būklės patikrinimo akto data ir numeris: **2017-04-10, Nr. 55-16-33.**

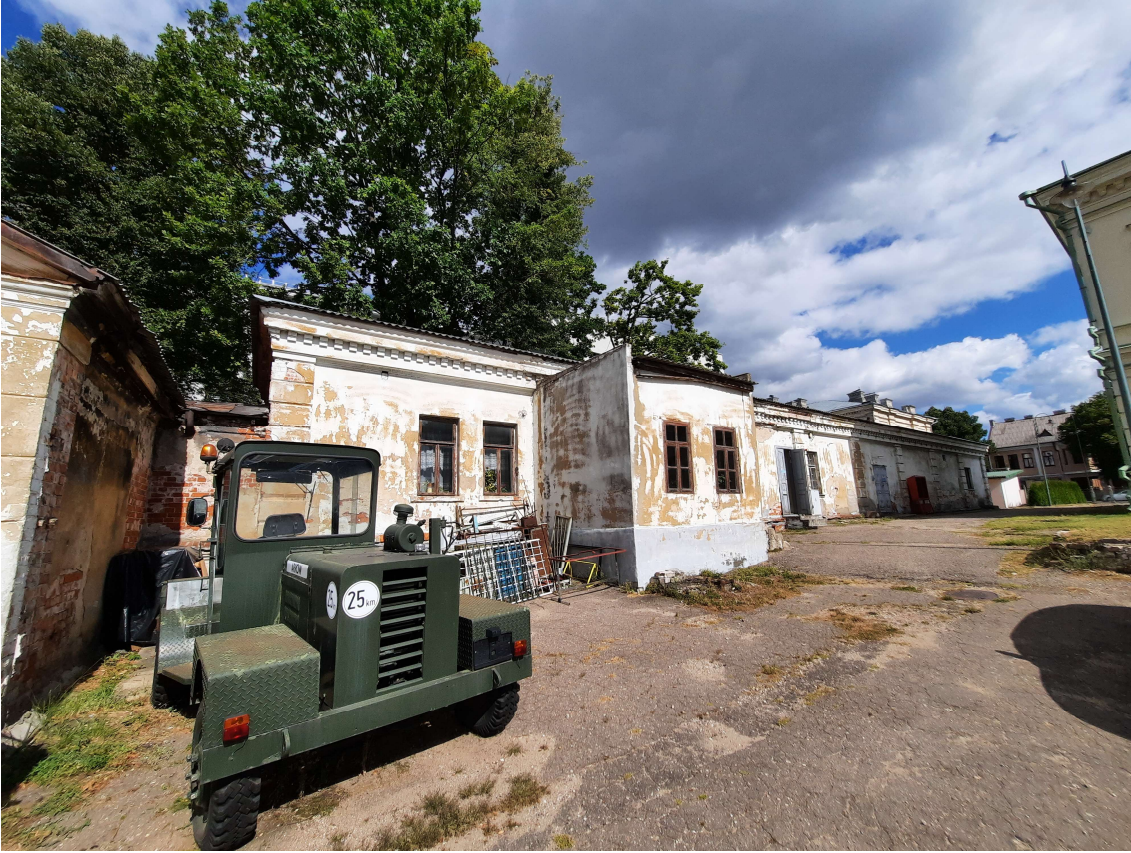
FF-1.
*Š fasadas su
dekoro ir kt.
elementais.*

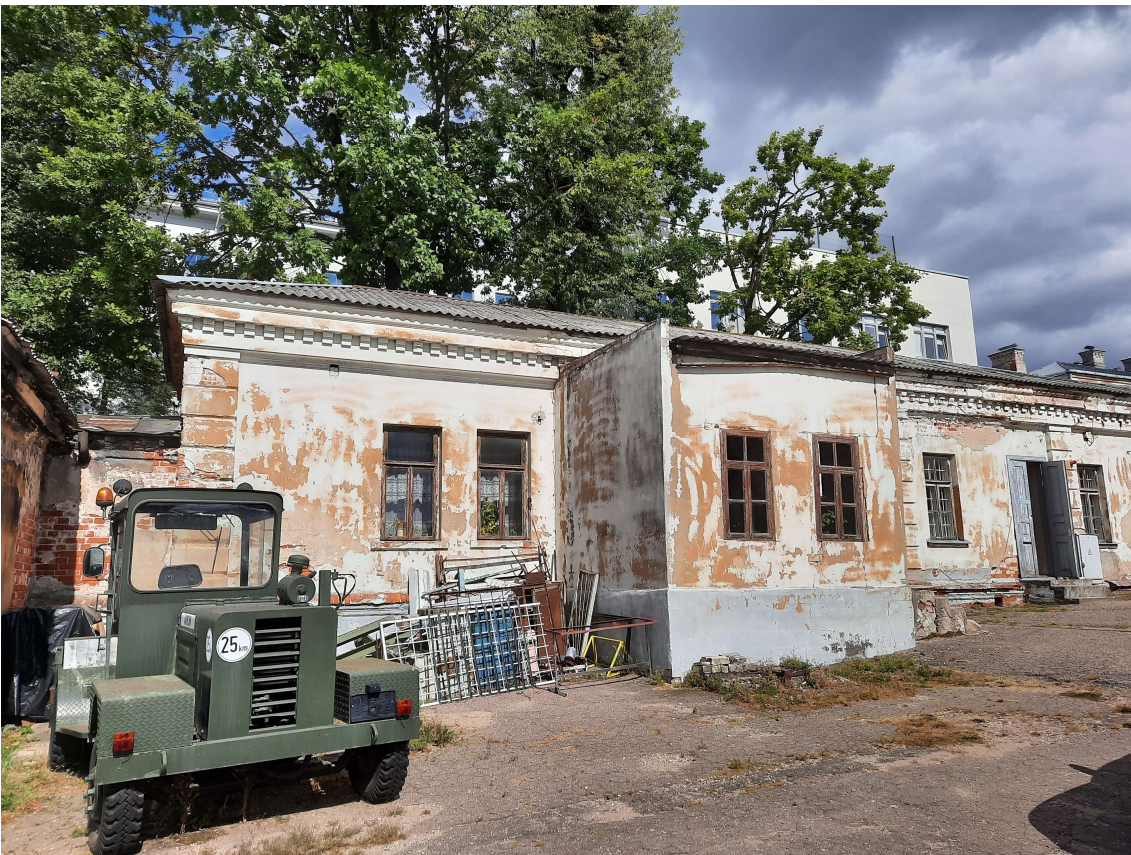
FF-2.
*Š fasado
fragmentas su
dekoro ir kt.
elementais.*

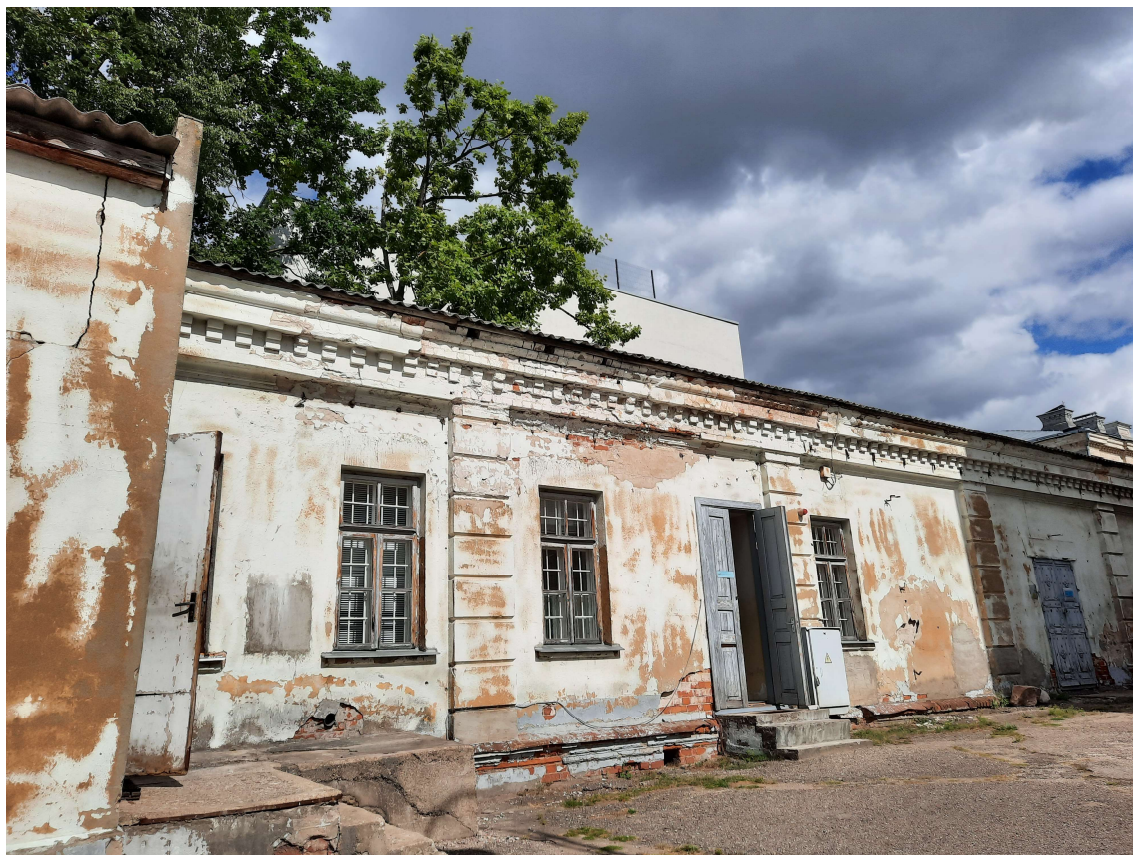
FF-3.
*Š fasado
fragmentas su
dekoru ir kt.
elementais..*

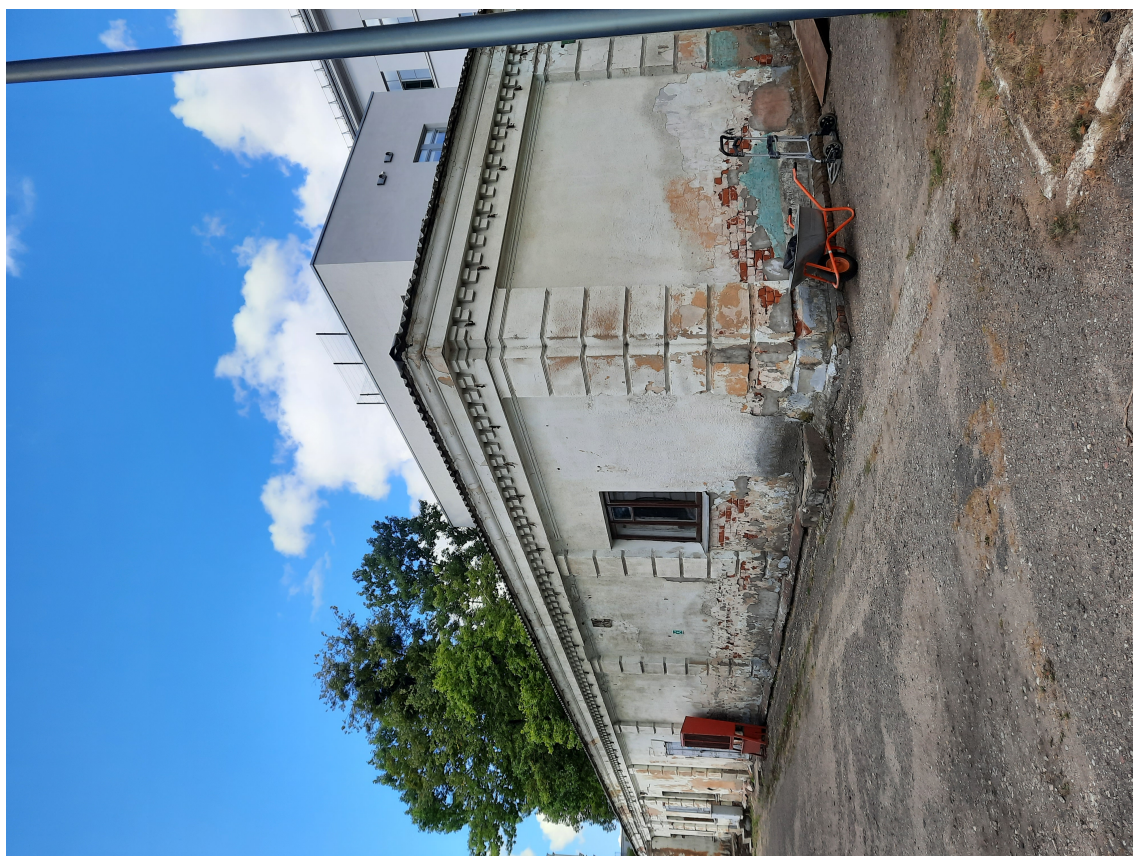
FF-4.
*Š ir R fasadų
fragmentai su
dekoru ir kt.
elementais.*

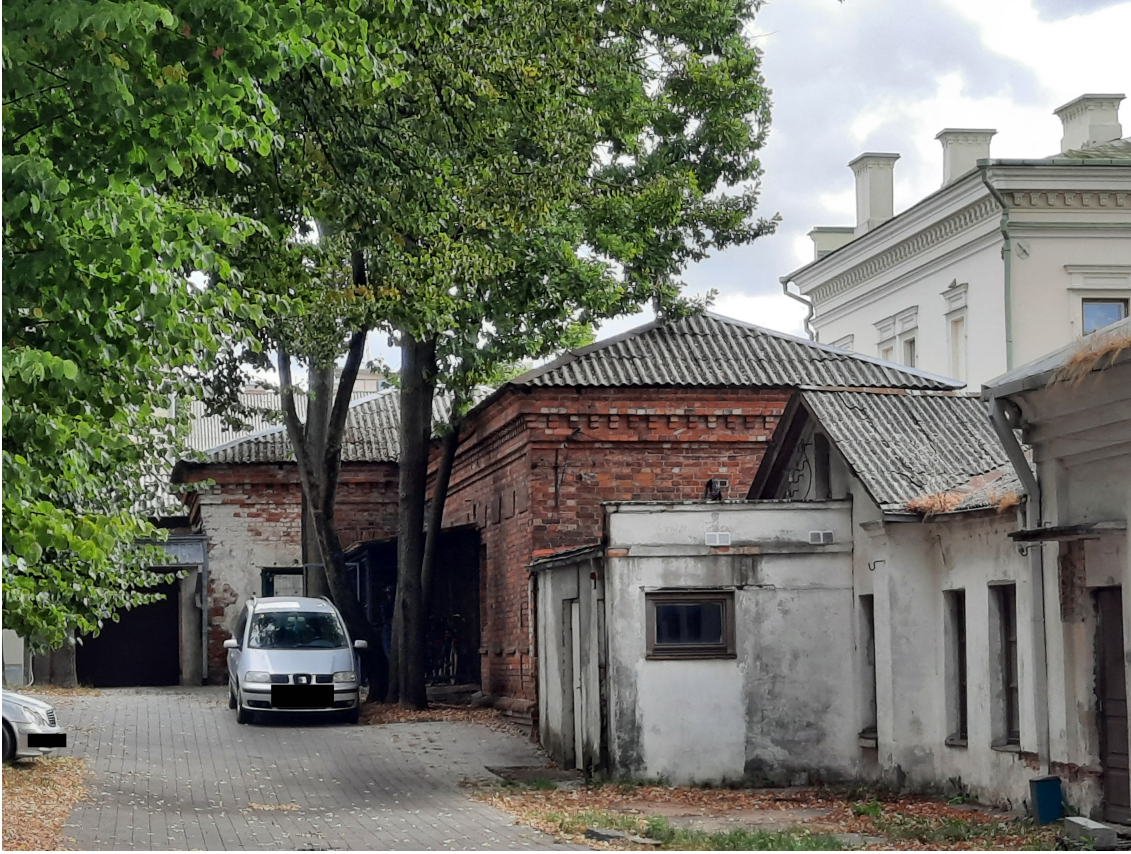
FF-5.
*P ir V fasadų
fragmentai su
dekoru ir kt.
elementais.*
