**KULTŪROS PAVELDO OBJEKTO BŪKLĖS PATIKRINIMO AKTAS**

**2022-09-15 Nr. 55-16-58**

1. Pavadinimas: **Kauno tvirtovės vadavietės pastatų komplekso antra arklidė ir ratinė.**
2. Unikalus kodas Kultūros vertybių registre: **27053.**
3. Nekilnojamojo kultūros paveldo vertinimo tarybos akto patvirtinimo data ir numeris (jei aktas patvirtintas): **2018-11-20, Nr. KPD-RM-2759.**
4. Adresas: **Kauno miesto sav., Kauno m., Kęstučio g. 27**
5. Valdytojas: -  
(vardas, pavardė, gyv. vieta, tel. numeris/juridinio asmens pavadinimas, teisinė forma, buveinė, kodas, tel. numeris)
6. Paskelbtas ar nepaskelbtas saugomu kultūros paveldo objektu: **valstybės saugomas kultūros paveldo objektas.**
7. Ankstesnio būklės patikrinimo akto data ir numeris: **2017-04-11 Nr. 55-16-35.**

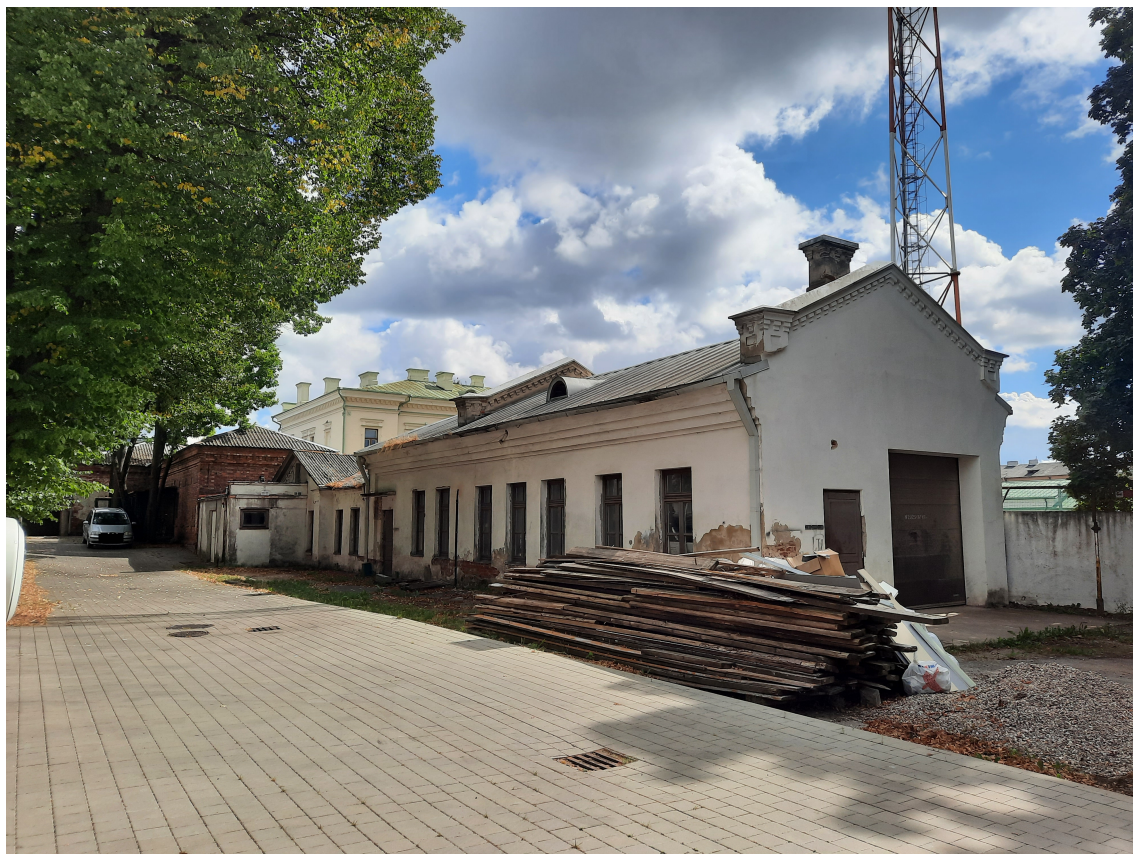
**FF-1.**

*Š ir V fasadai su  
dekoru ir kt.  
elementais.*

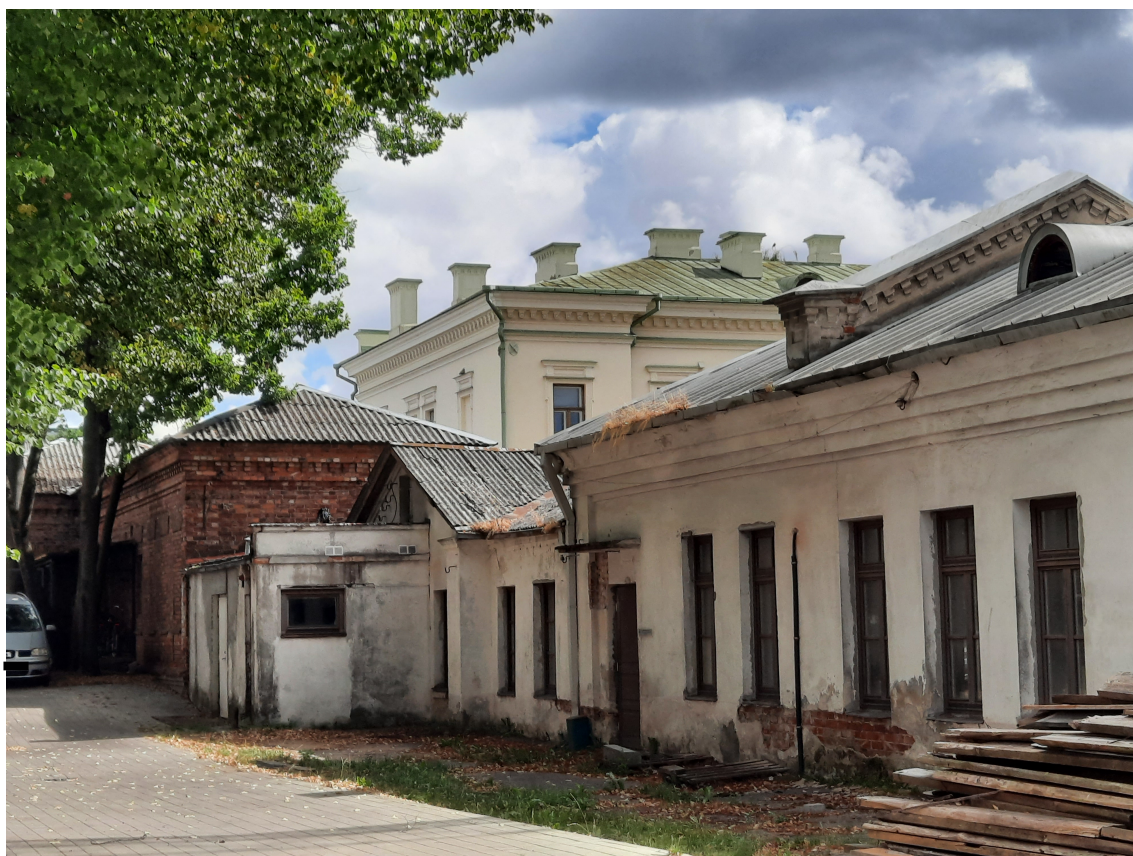
**FF-2.**

*Š fasado  
fragmentas su  
dekoru ir kt.  
elementais.*

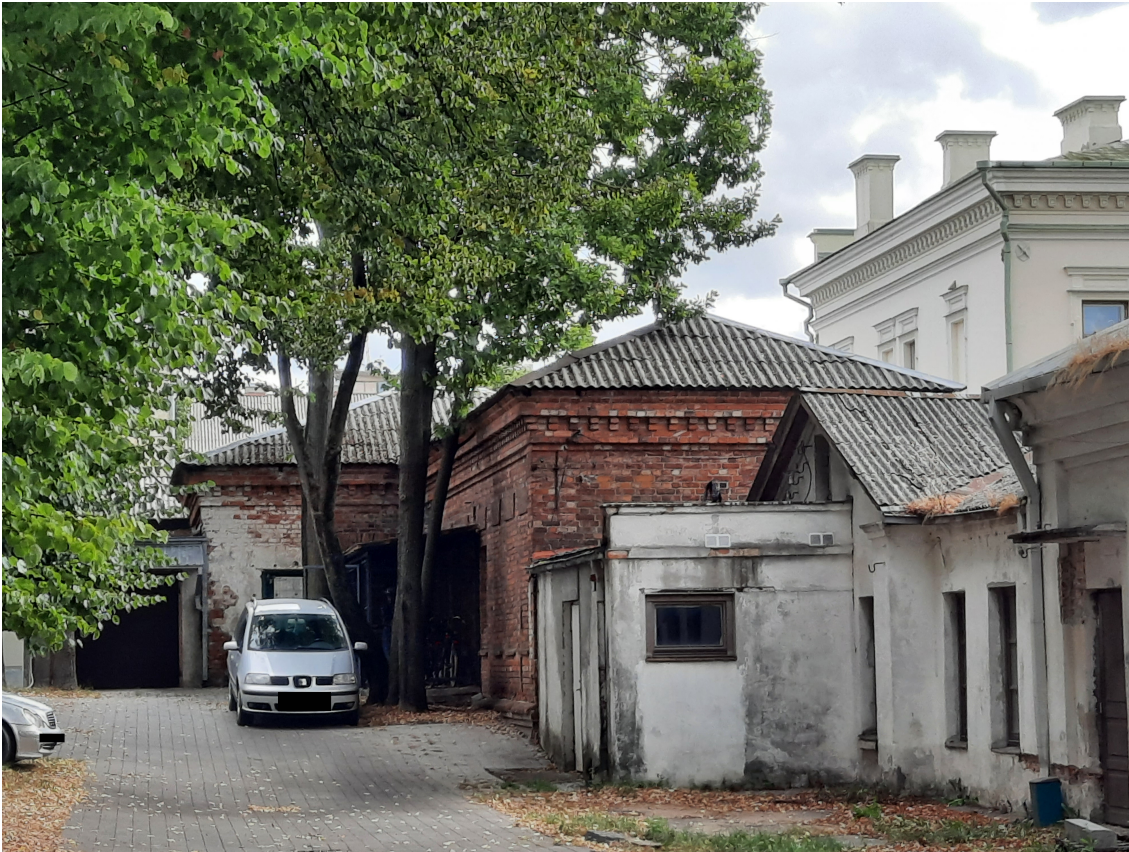
**FF-3.**  
*Š fasado  
fragmentas,  
aštuntas  
priestatas.*

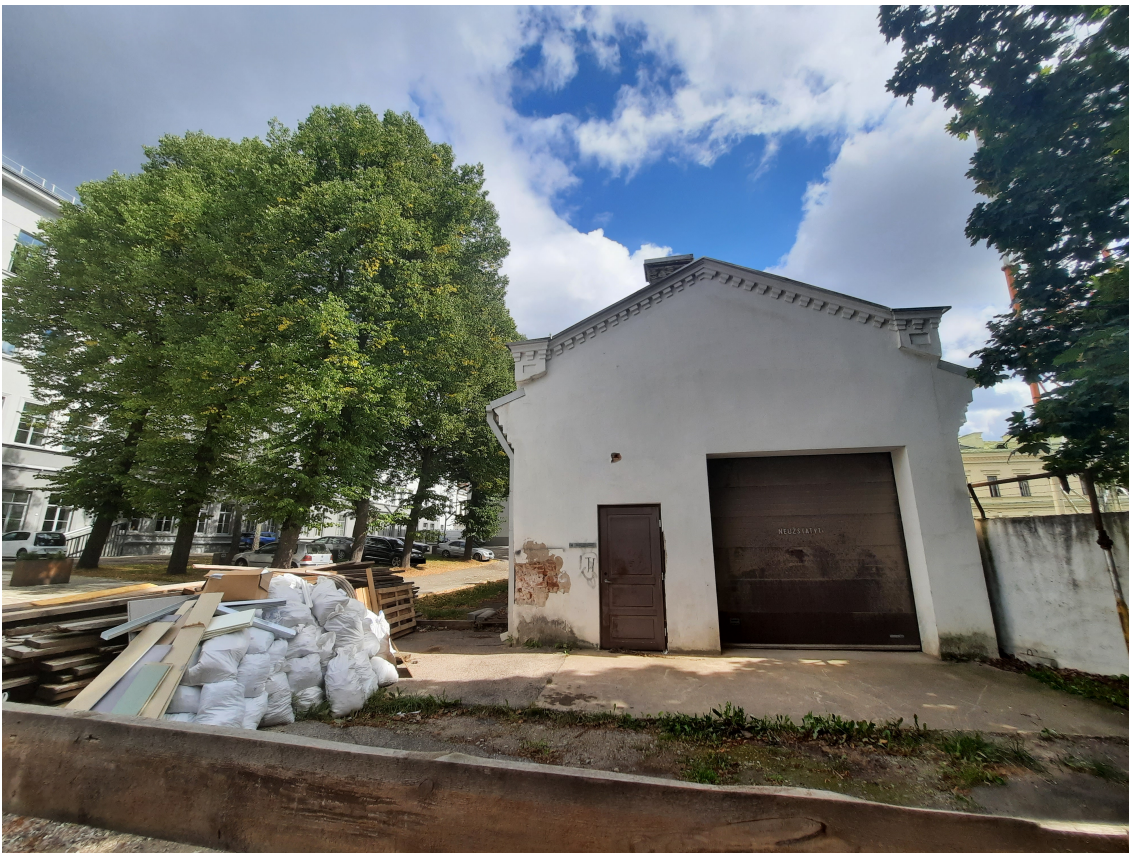
**FF-4.**  
*V fasadas su  
dekoru ir kitais  
elementais.*

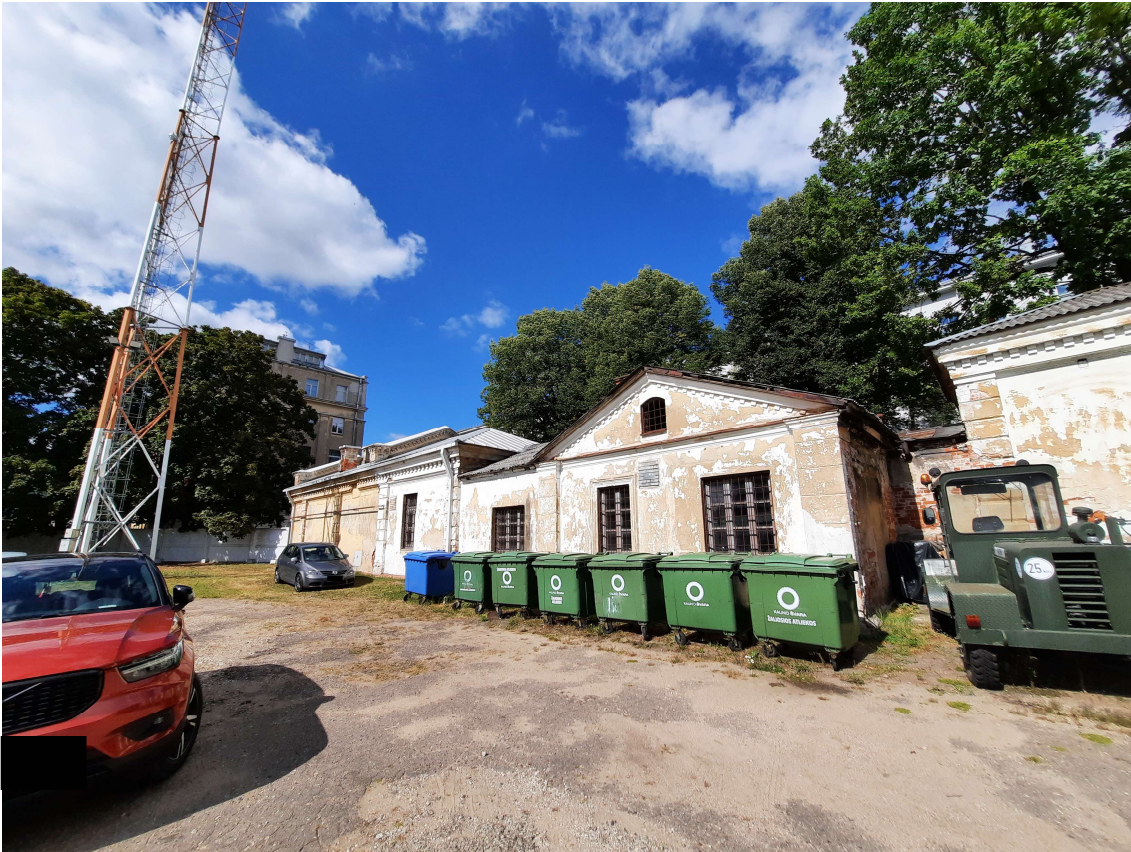
*P ir V fasadai su deko ir kitais elementais.*

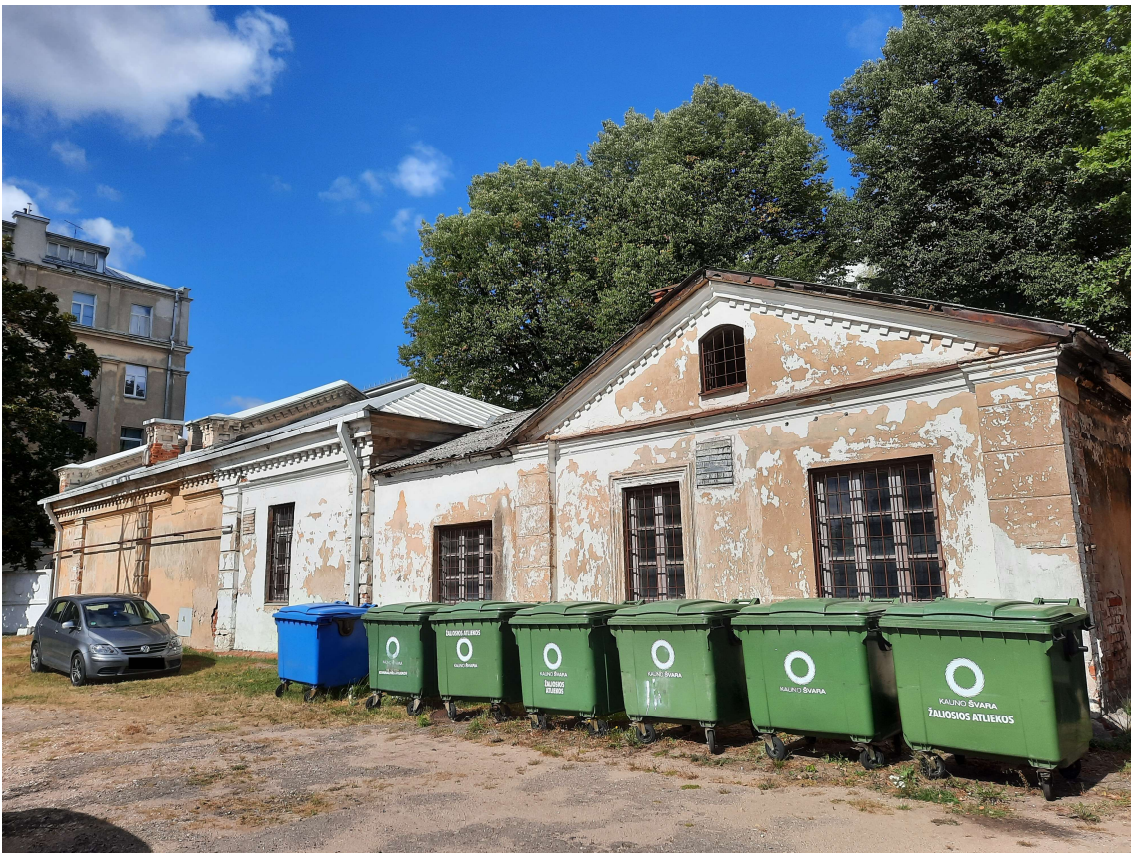
*P fasadas su deko ir kitais elementais.*
