**KAUNO MIESTO SAVIVALDYBĖS ADMINISTRACIJOS
KULTŪROS PAVELDO SKYRIUS**

KULTŪROS PAVELDO OBJEKTO BŪKLĖS PATIKRINIMO AKTAS

2022-11-06 Nr. 55-16-59

1. Pavadinimas: **Namas**
2. Unikalus kodas Kultūros vertybių registre: **10393**
3. Nekilnojamojo kultūros paveldo vertinimo tarybos akto patvirtinimo data ir numeris (jei aktas patvirtintas): -
4. Adresas: **Kauno miesto sav., Kauno m., Jėzuitų skg. 1**
5. Valdytojas: -
(vardas, pavardė, gyv. vieta, tel. numeris/juridinio asmens pavadinimas, teisinė forma, buveinė, kodas, tel. numeris)
6. Paskelbtas ar nepaskelbtas saugomu kultūros paveldo objektu: **valstybės saugomas kultūros paveldo objektas.**
7. Ankstesnio būklės patikrinimo akto data ir numeris: -

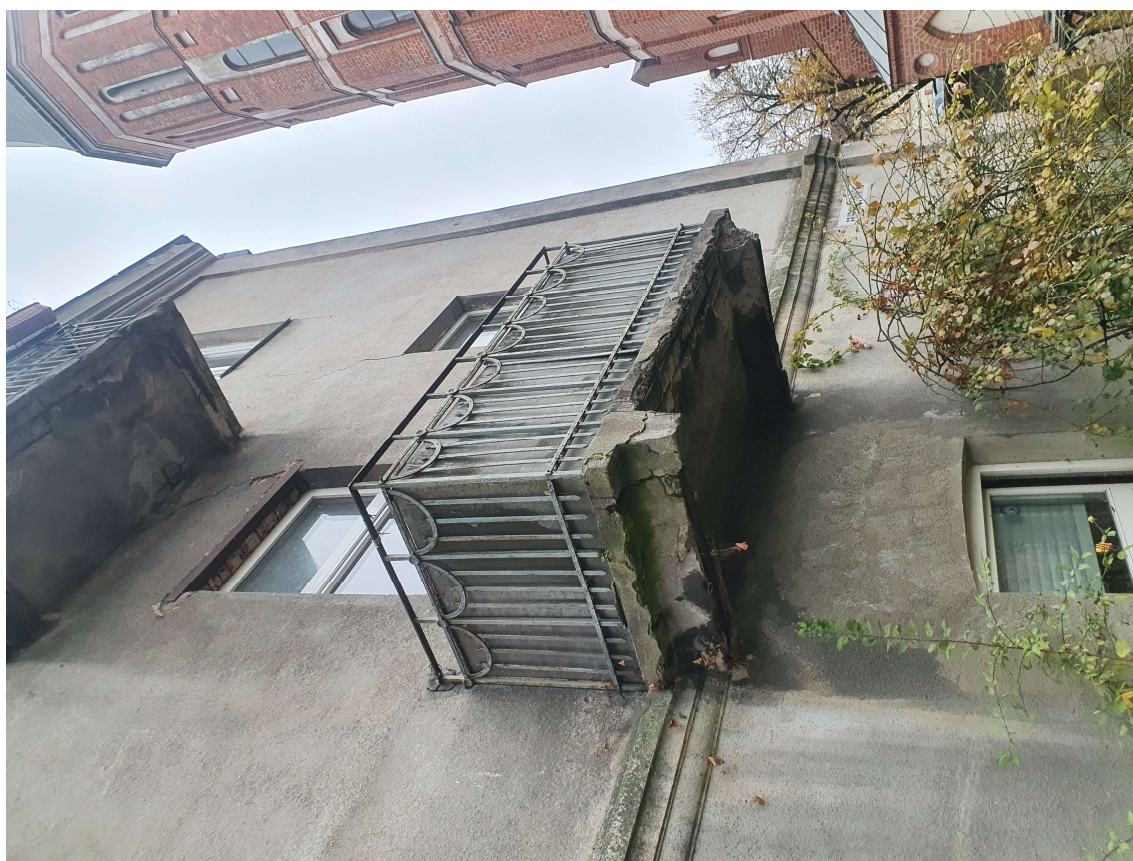
FF-8.
*V fasado
fragmentas.
Balkonas.
Balkonā, laikanti
konsolē,
nusidēvējusi,
tinko
nutrupējimai.*

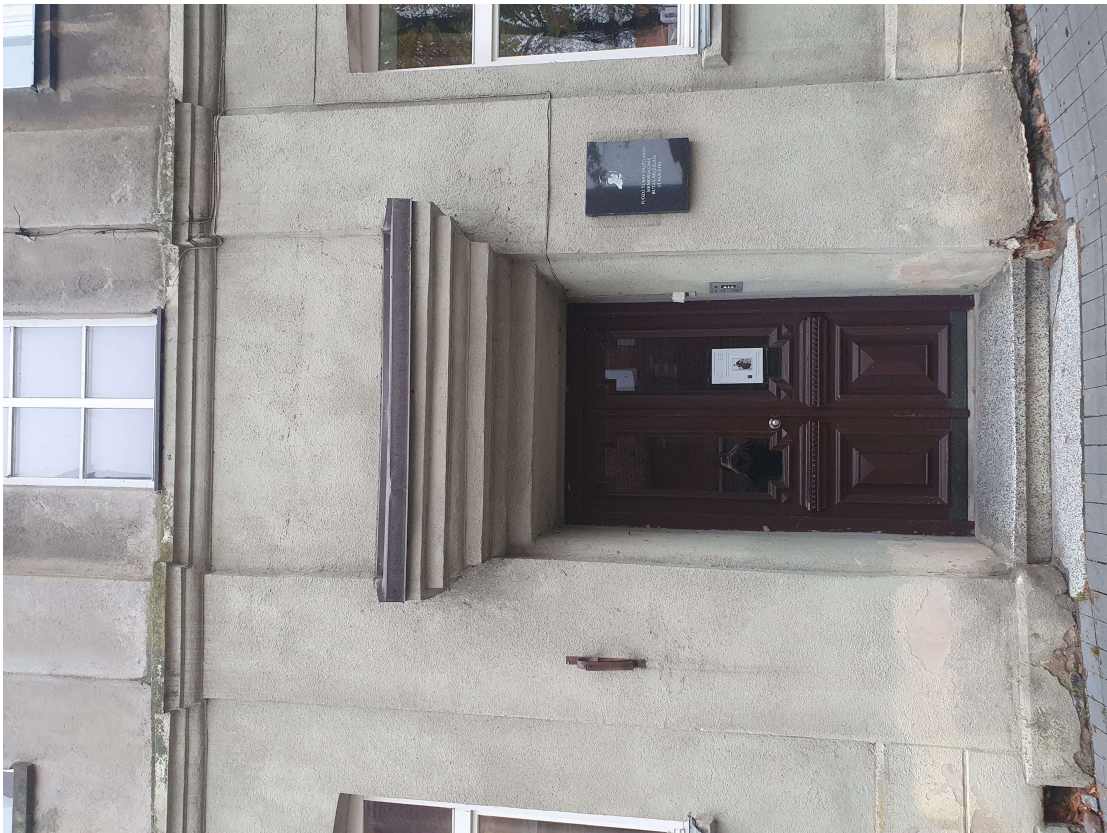
FF-10.
*R fasado
 fragmentas.
 Sandrikas, durys.
 Piliastro bazės,
 pamato
 pažeidikmai.*

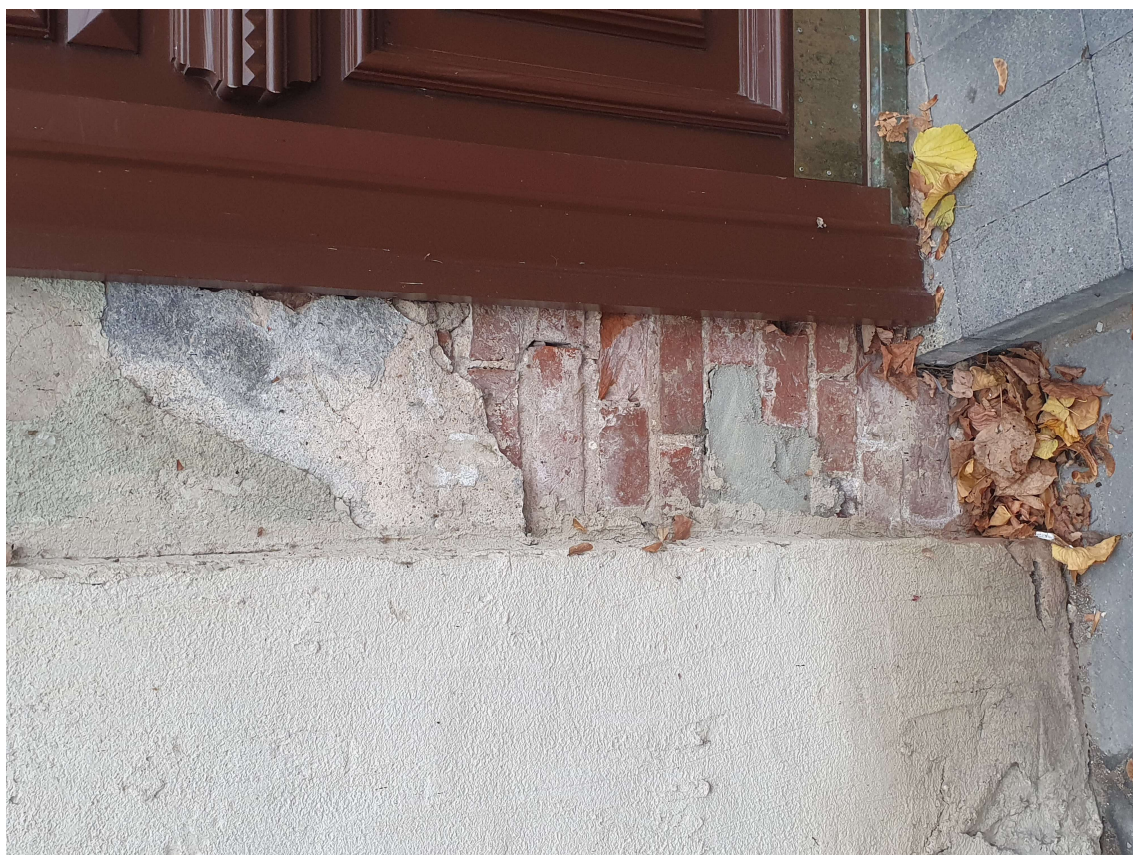
FF-9.
*Fasado
pažeidimai.*

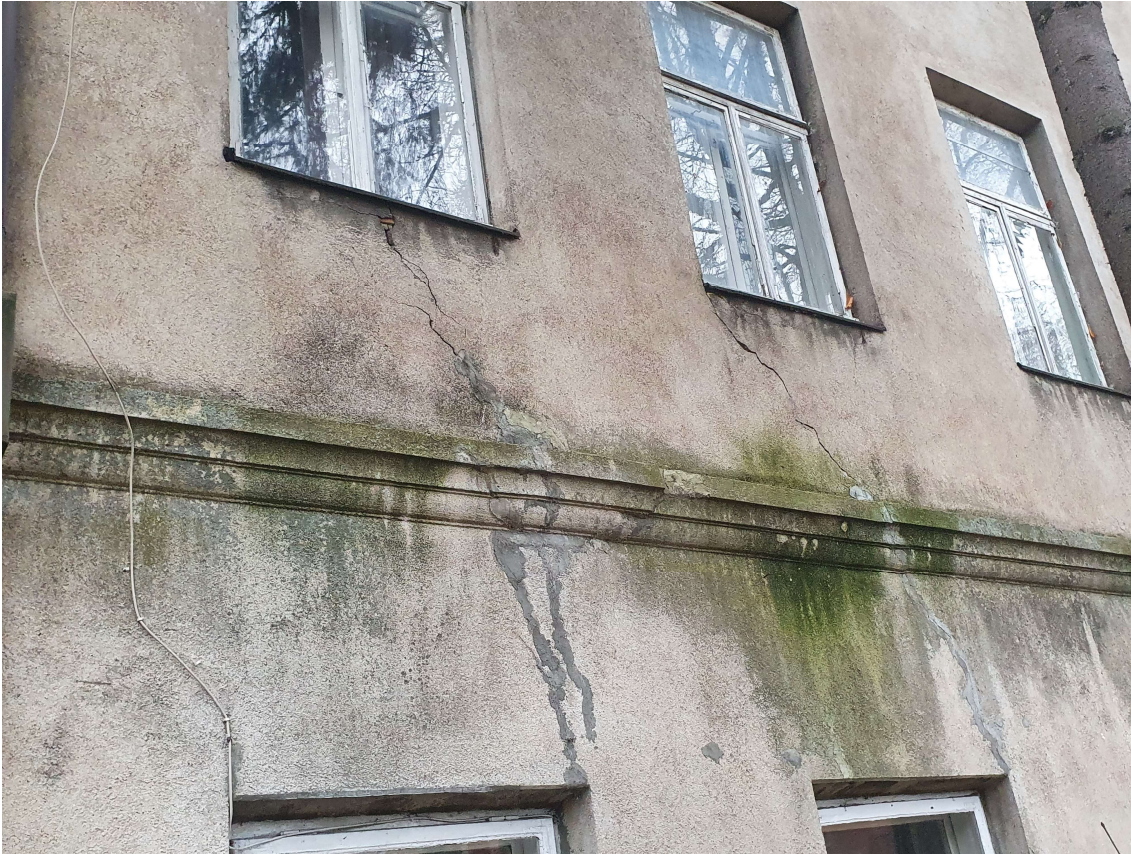
FF-9.
*V fasado
pažeidimai.*
