**KAUNO MIESTO SAVIVALDYBĖS ADMINISTRACIJOS
KULTŪROS PAVELDO SKYRIUS**

KULTŪROS PAVELDO OBJEKTO BŪKLĖS PATIKRINIMO AKTAS

2022-10-05 Nr. 55-16-63

1. Pavadinimas: **Benediktinių vienuolyno komplekso Šv. Mikalojaus bažnyčia**
2. Unikalus kodas Kultūros vertybių registre: **22361**
3. Nekilnojamojo kultūros paveldo vertinimo tarybos akto patvirtinimo data ir numeris (jei aktas patvirtintas):-
4. Adresas: **Kauno miesto sav., Kauno m., Benediktinių g. 8**
5. Valdytojas: -
(vardas, pavardė, gyv. vieta, tel. numeris/juridinio asmens pavadinimas, teisinė forma, buveinė, kodas, tel. numeris)
6. Paskelbtas ar nepaskelbtas saugomu kultūros paveldo objektu: **valstybės saugomas kultūros paveldo objektas.**
7. Ankstesnio būklės patikrinimo akto data ir numeris: **2017-07-10 Nr.55-16-41**

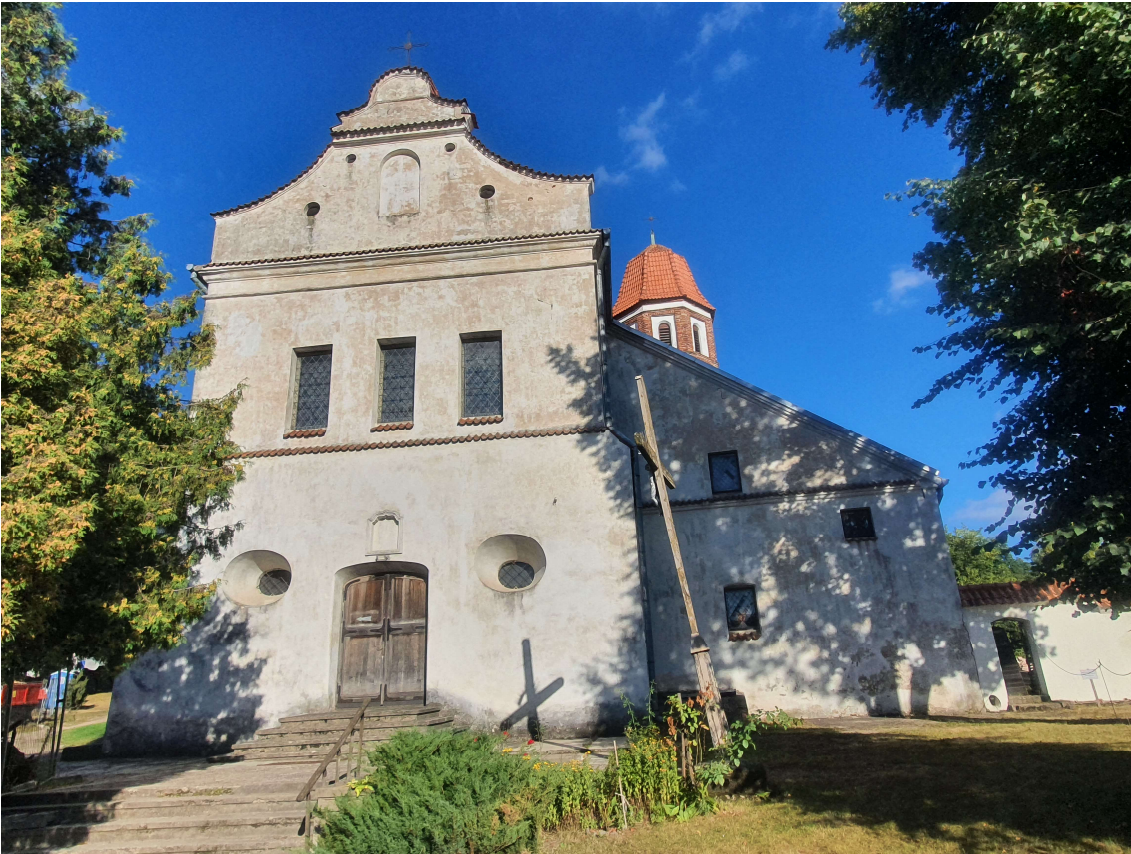
FF-1.
*Pagrindinis V
fasadas,
frontonas*

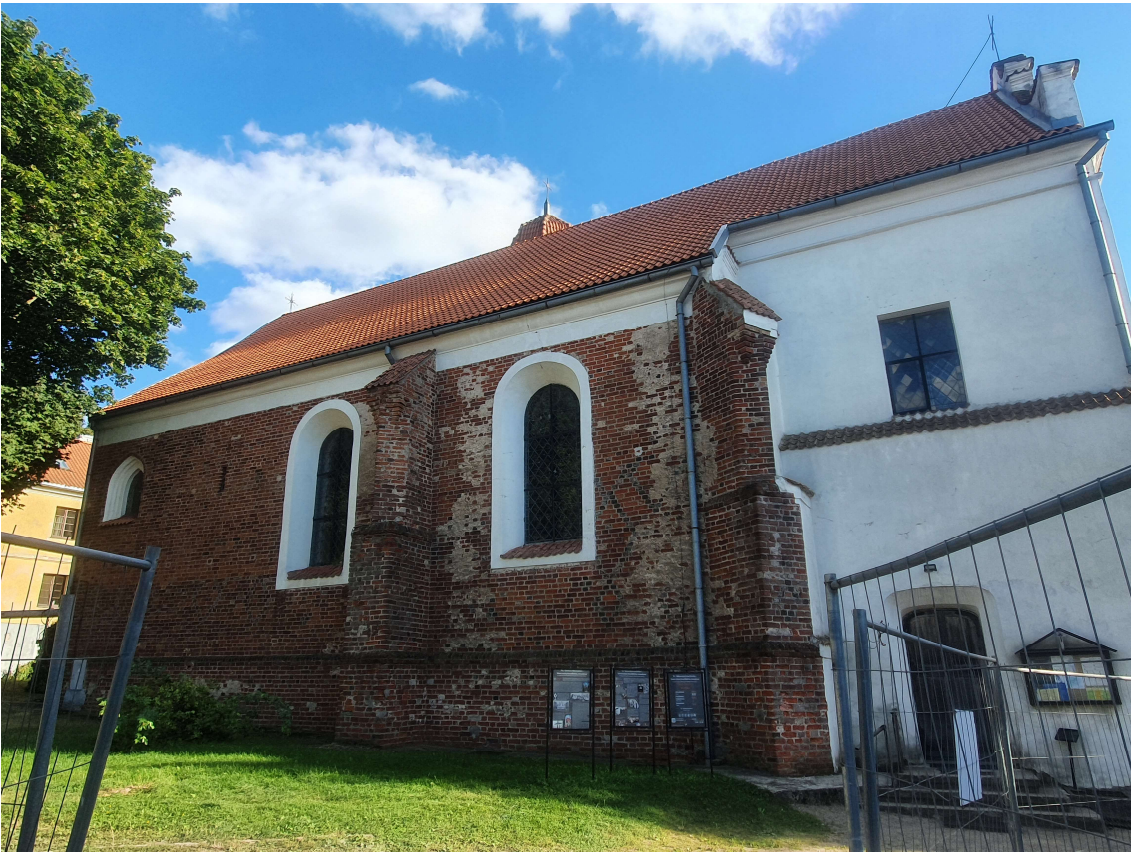
FF-2.
Š fasadas

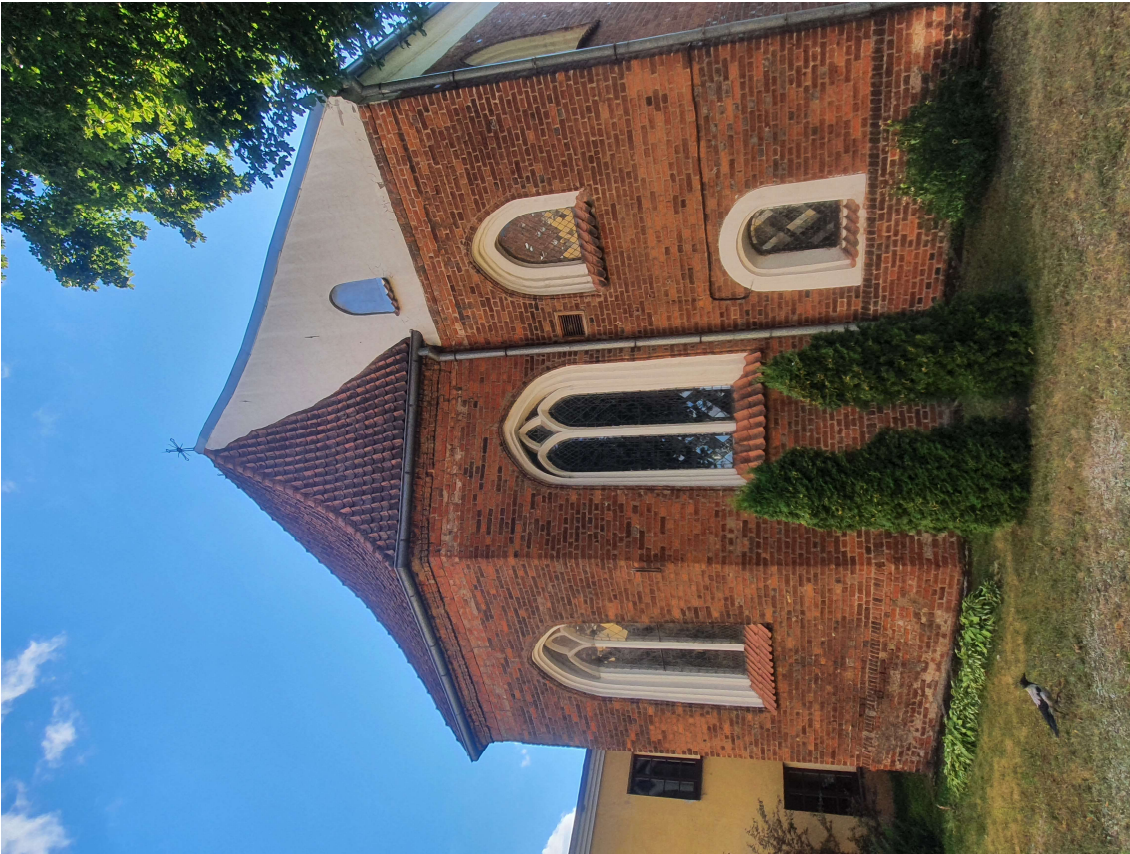
FF-3.
*R fasadas,
trisienė apsidė,
dekoruoti langai
bei masverku
puošti langai.*

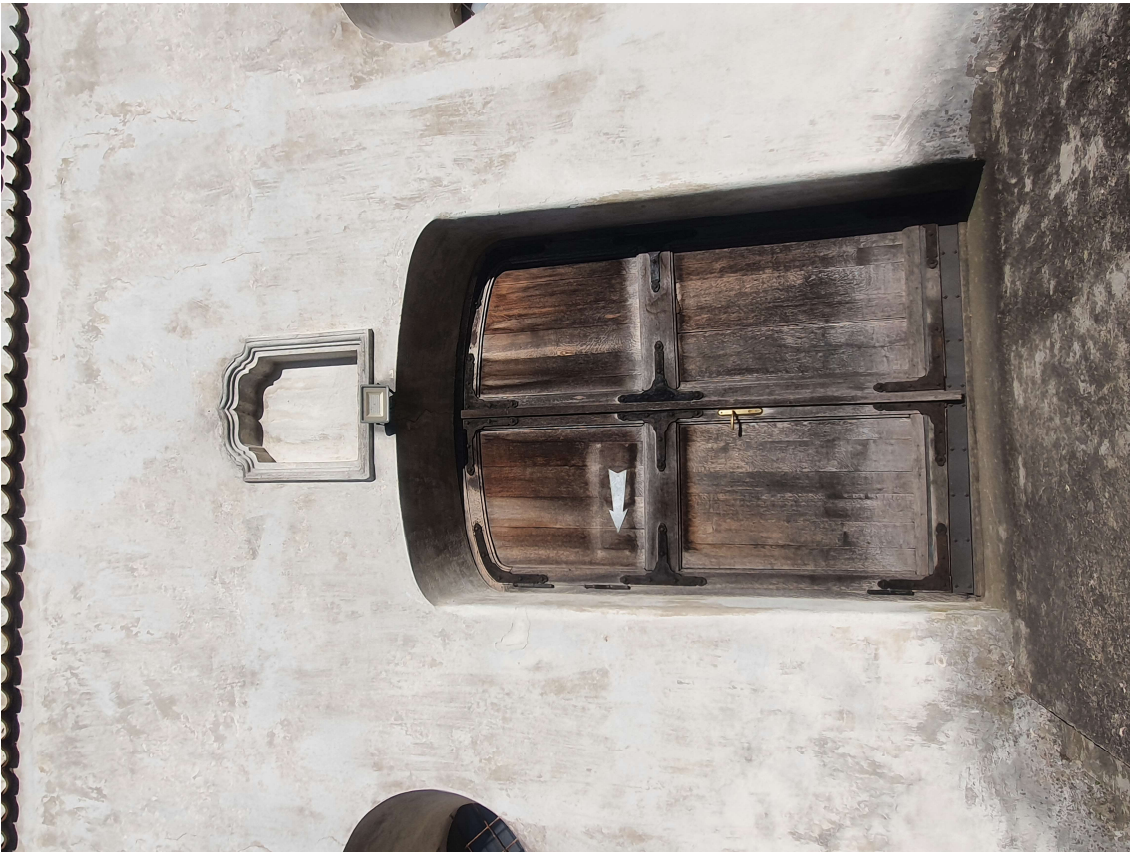
FF-4.
*Pagrindinio V
fasado durys, niša*

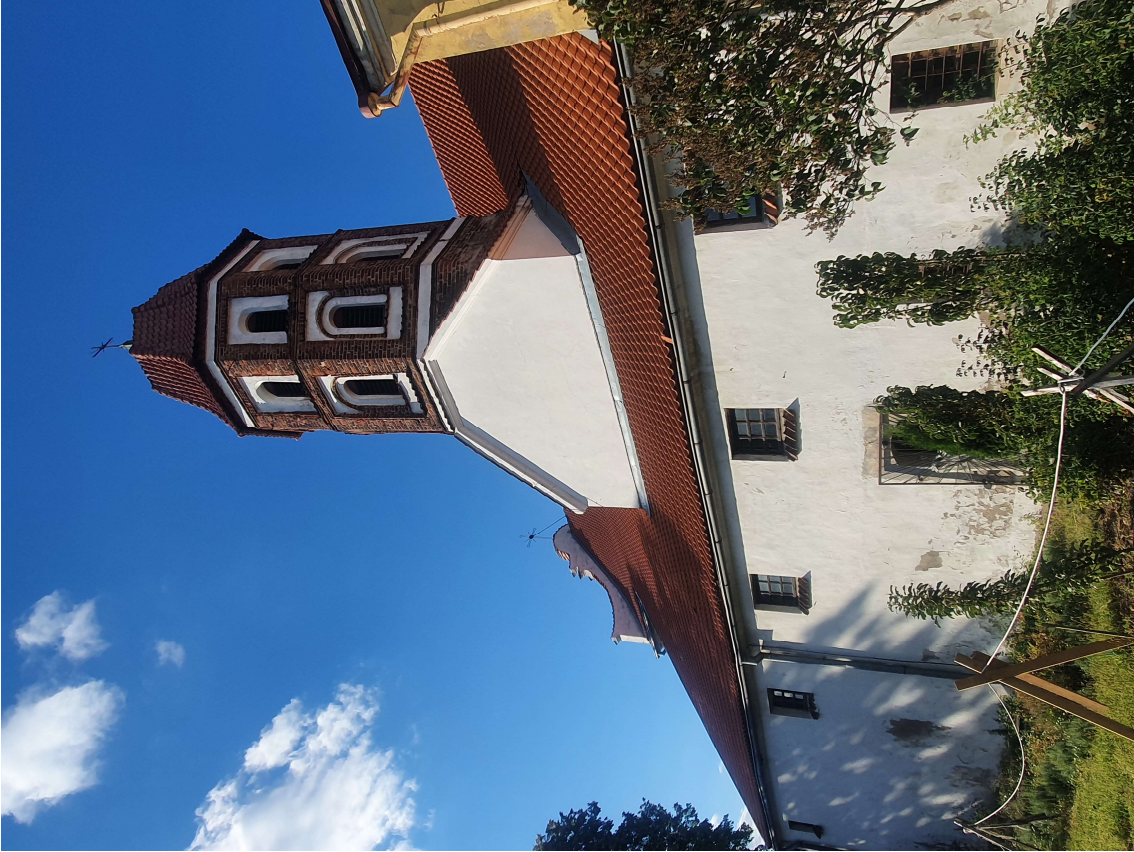
FF-1.
*P fasadas,
liukarna ir
bokštas*

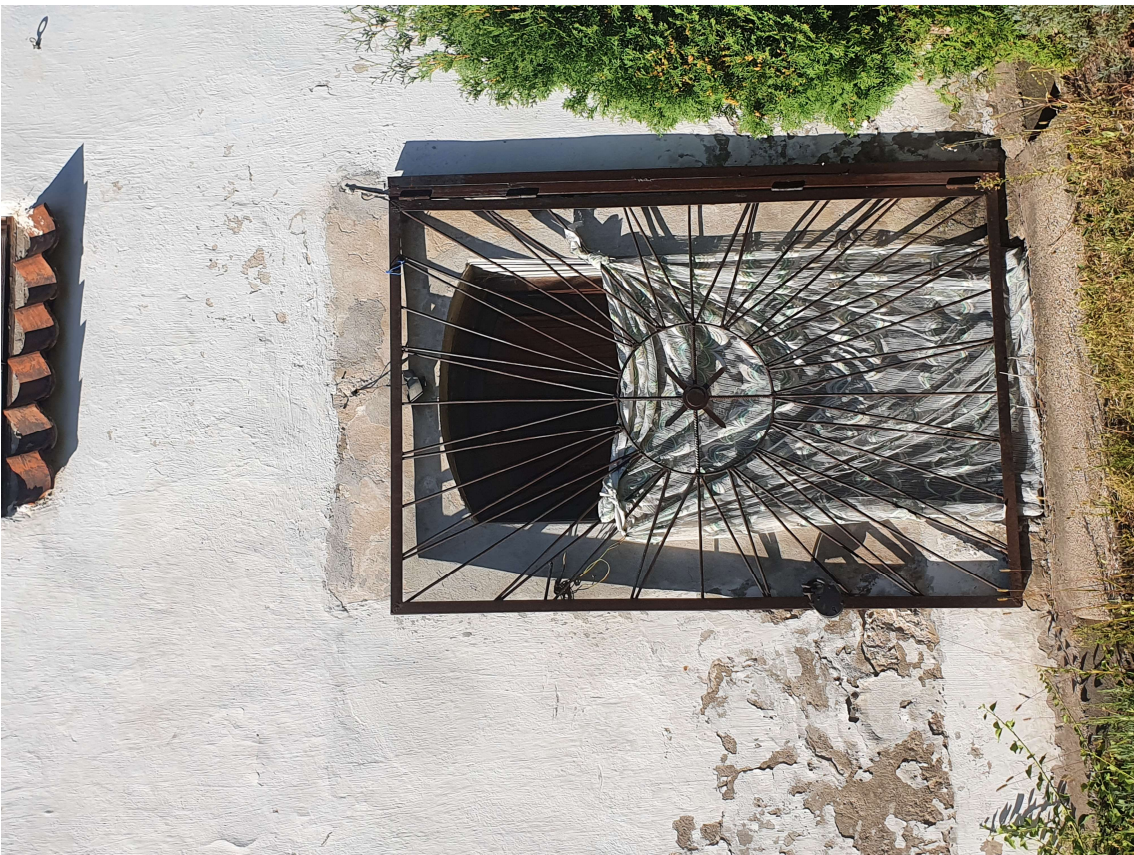
FF-2.
*P fasado
fragmentas*

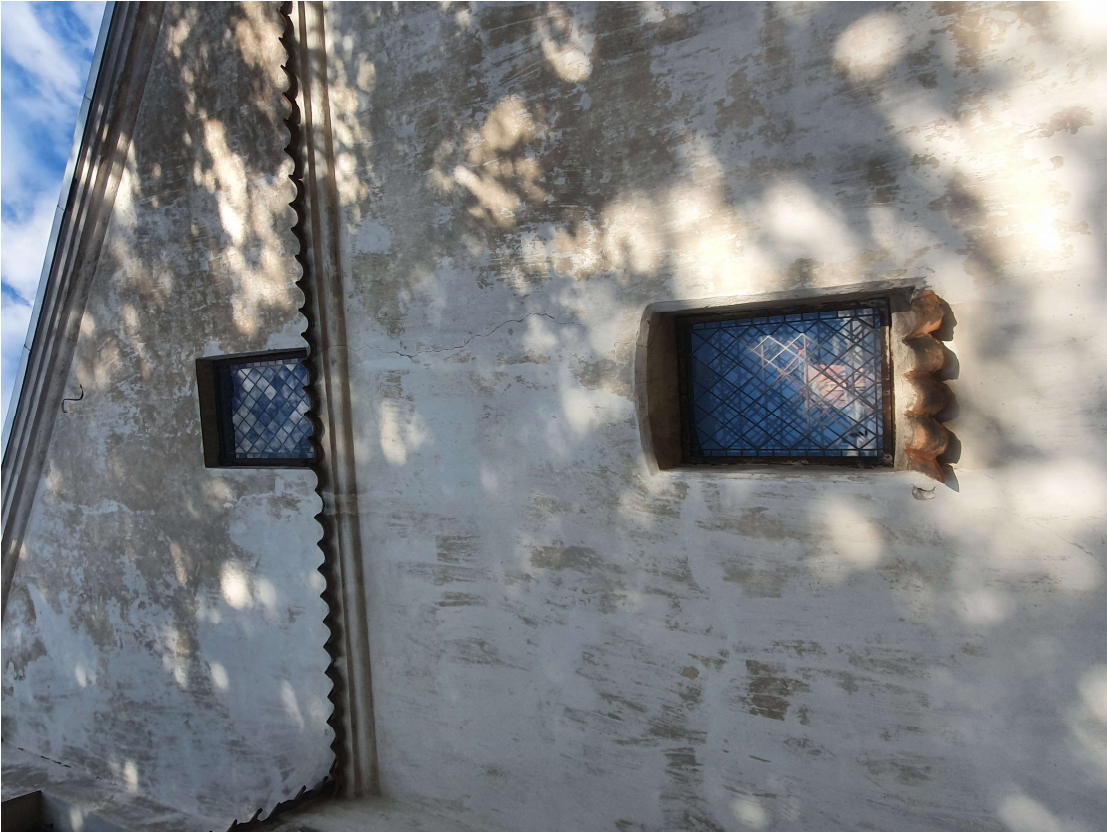
FF-5.
V. fasado langai

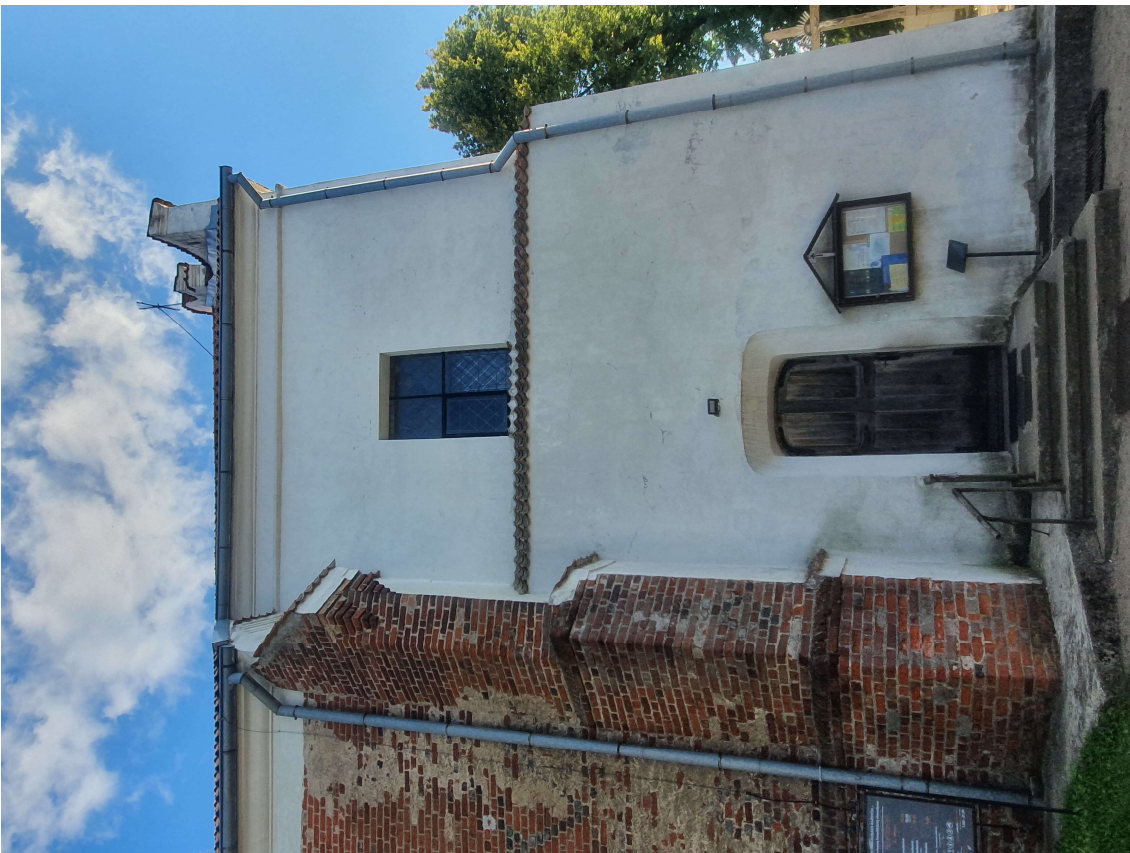
FF-6.
*Š fasado durys,
kontraforsas*

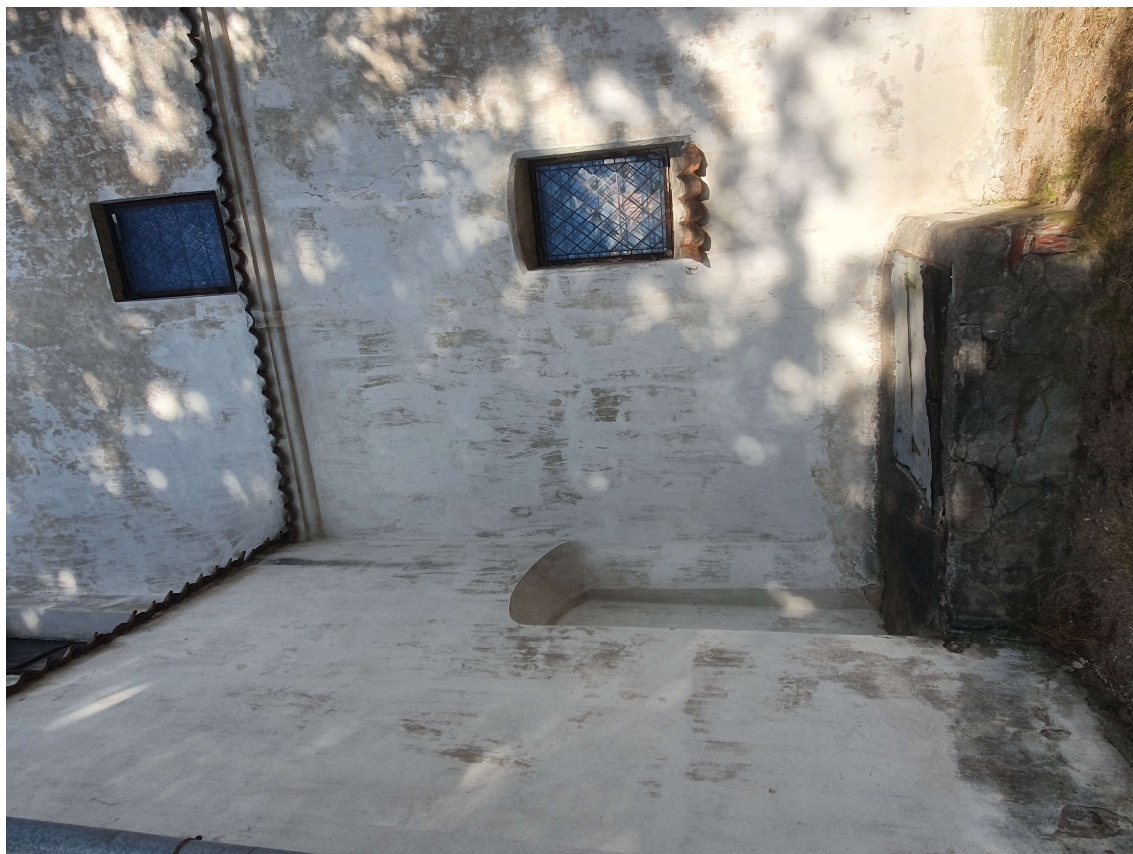
FF-7.
*V fasado
fragmentas*

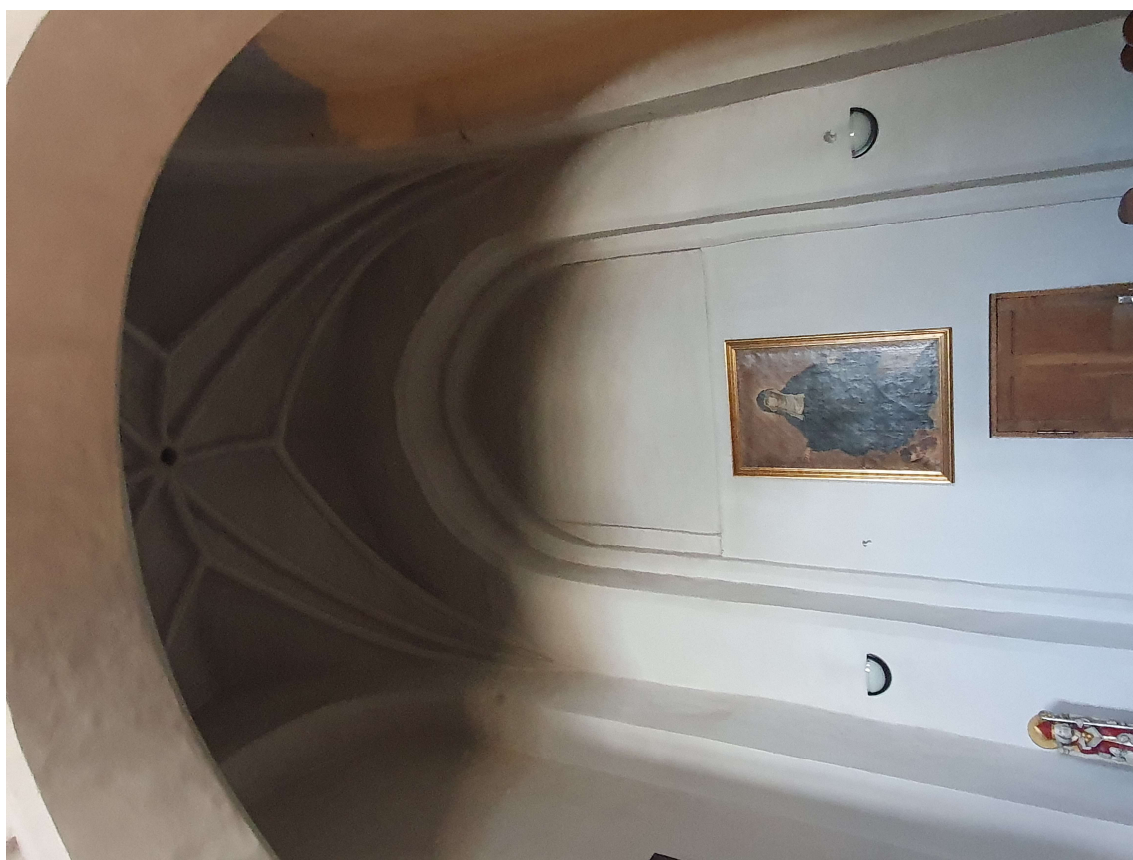
FF-8.
*Žvaigždinis Švč.
Mergelės Marijos
koplyčios
skliautas*

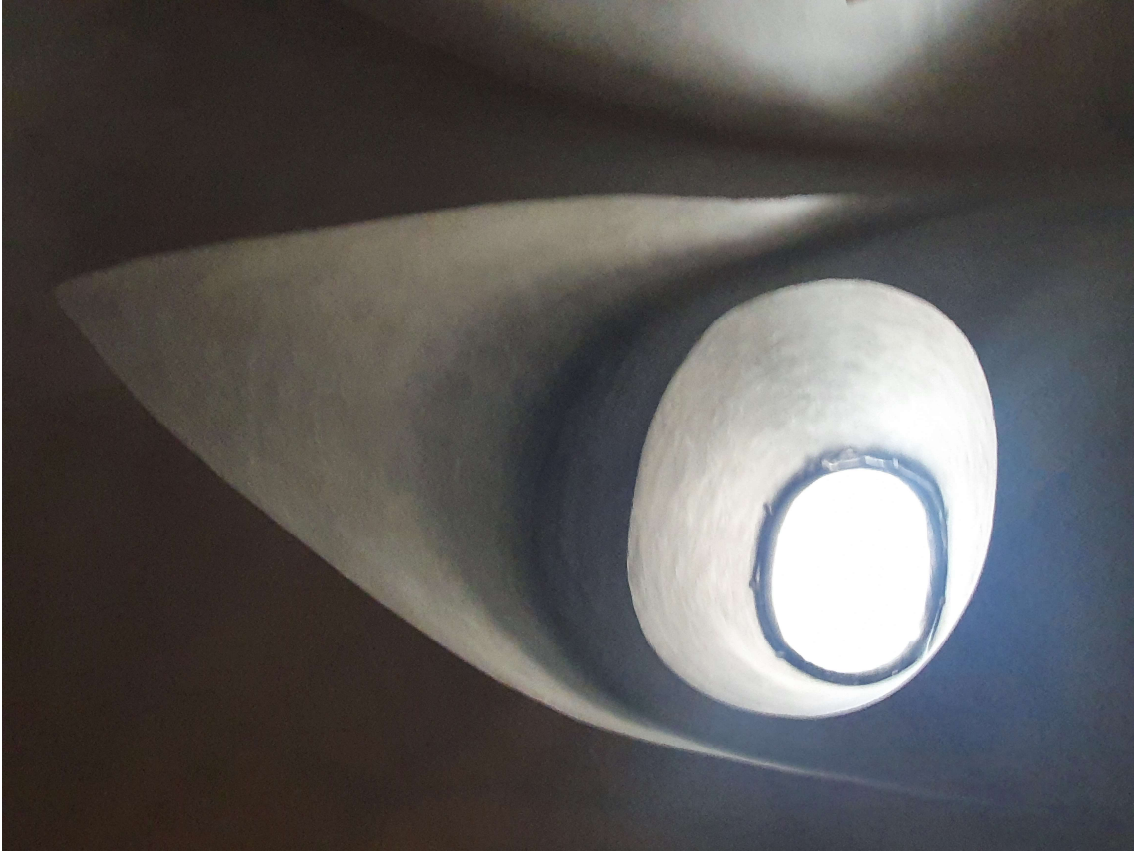
FF-9.
*Interjeras -
lango
fragmentas*

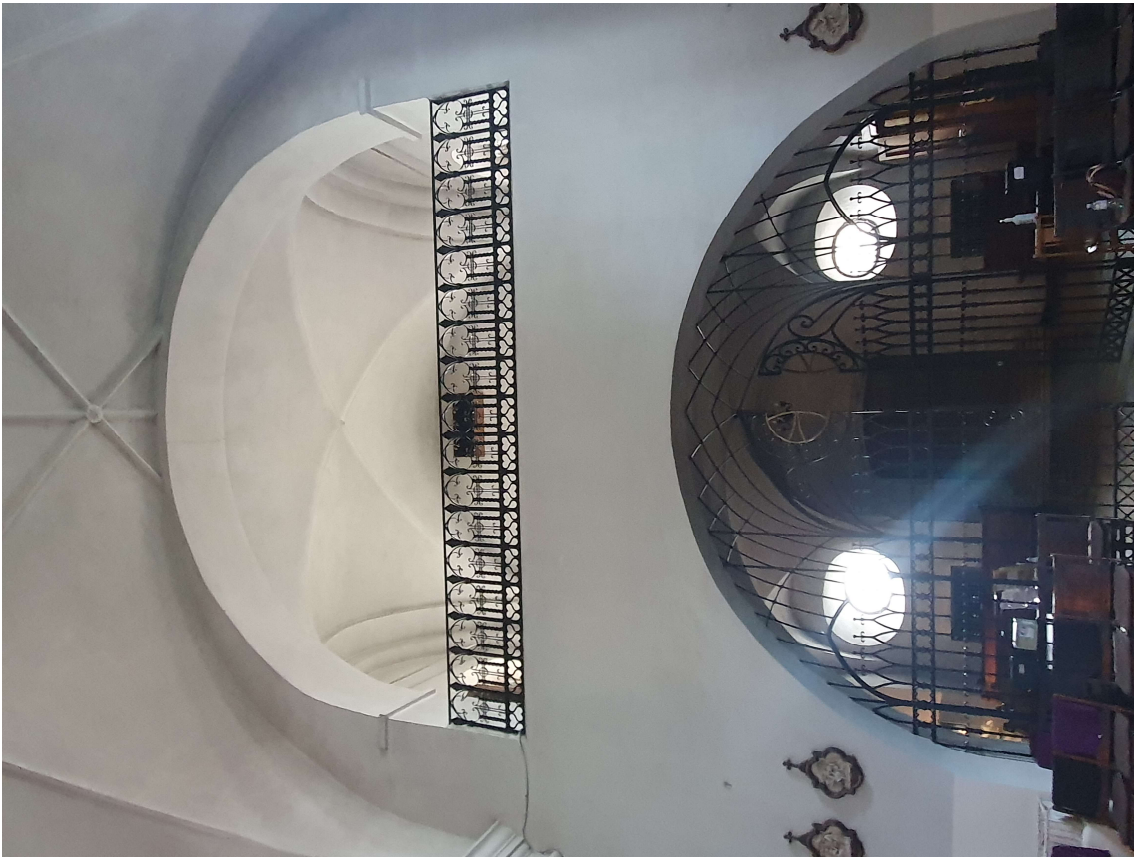
FF-10.
Choro vieta

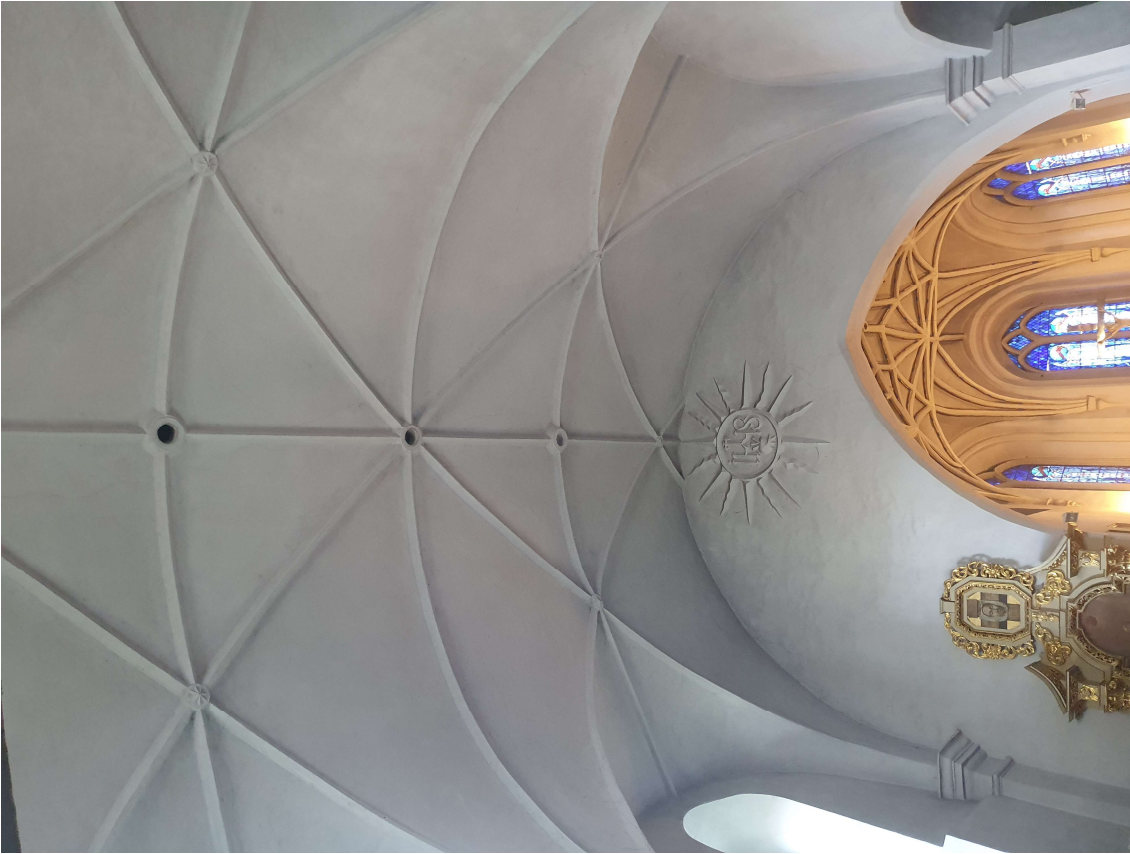
FF-11.
*Cilindrins
skliautas,
dekoras su
saulės
fragmentu.*

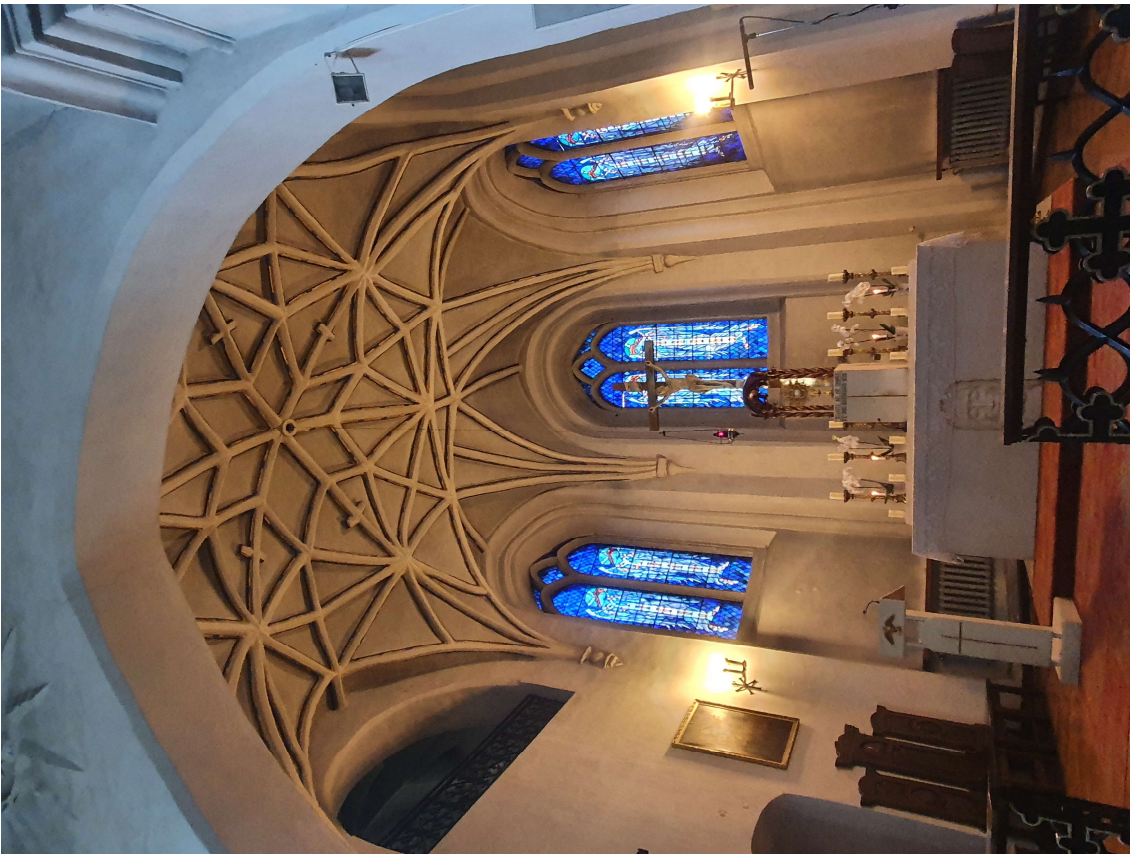
FF-12.
*Tinklinis
skliautas
presbiterijoje,*
