KULTŪROS PAVELDO OBJEKTO BŪKLĖS PATIKRINIMO AKTAS

2022-10-05 Nr. 55-16-64

1. Pavadinimas: **Benediktinių vienuolyno komplekso vienuolyno namas.**
2. Unikalus kodas Kultūros vertybių registre: **22362.**
3. Nekilnojamojo kultūros paveldo vertinimo tarybos akto patvirtinimo data ir numeris (jei aktas patvirtintas): -
4. Adresas: **Kauno miesto sav., Kauno m., Benediktinių g. 10**
5. Valdytojas: -
(vardas, pavardė, gyv. vieta, tel. numeris/juridinio asmens pavadinimas, teisinė forma, buveinė, kodas, tel. numeris)
6. Paskelbtas ar nepaskelbtas saugomu kultūros paveldo objektu: **valstybės saugomas kultūros paveldo objektas.**
7. Ankstesnio būklės patikrinimo akto data ir numeris: **2017-07-10 Nr. 55-16-42**

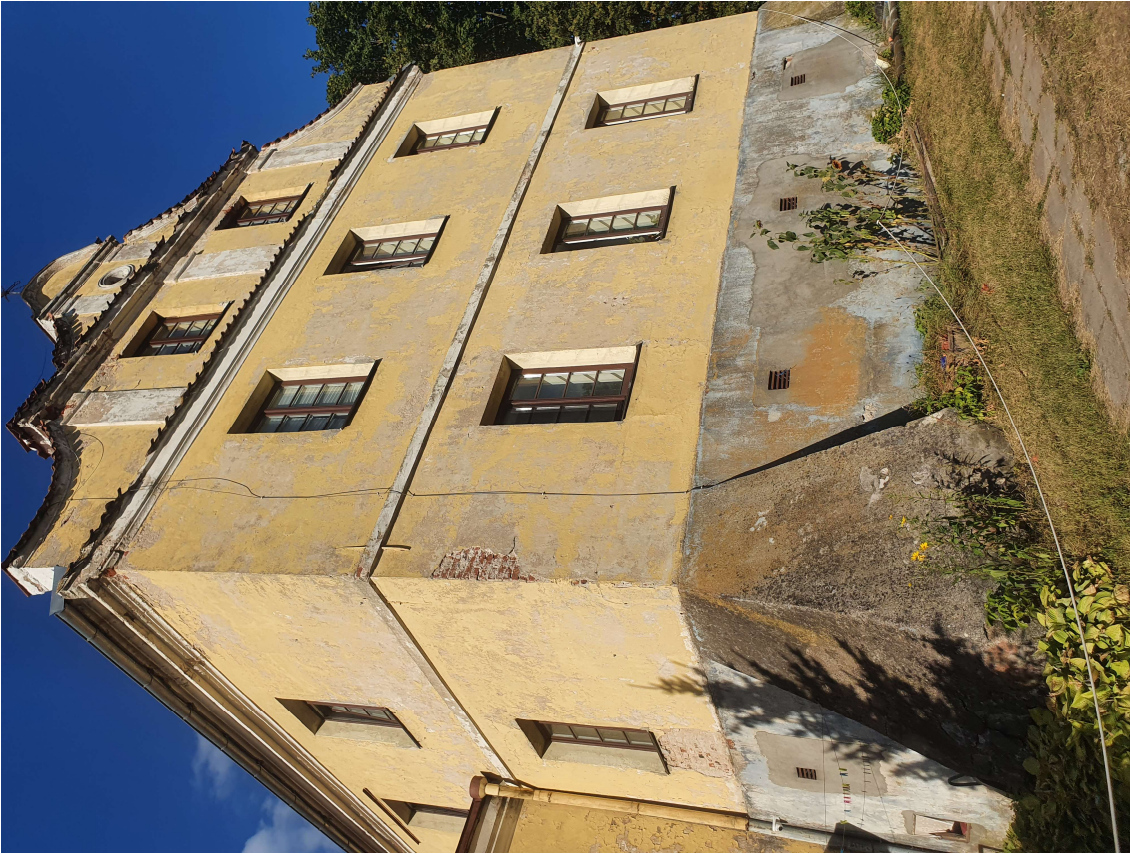
FF-5.
*P fasadas su
frontonu*

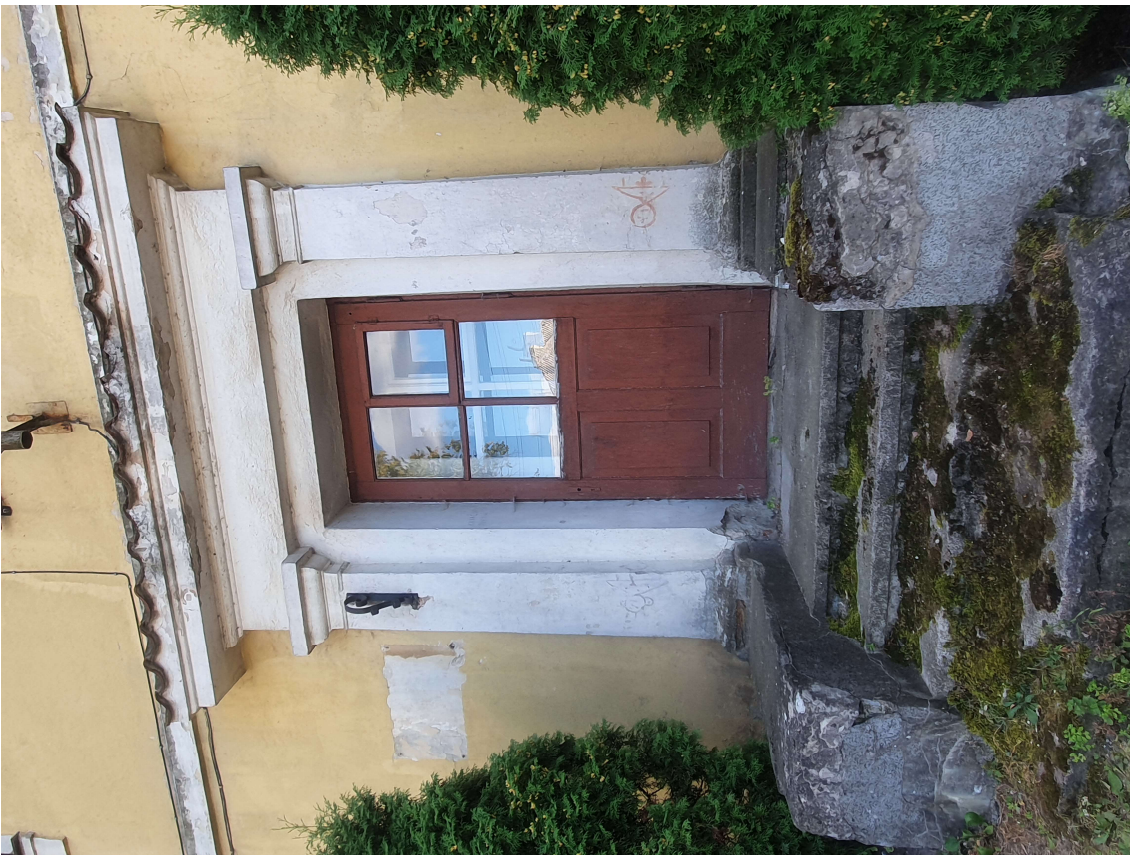
FF-6.
*Š fasado durys su
portiku.*

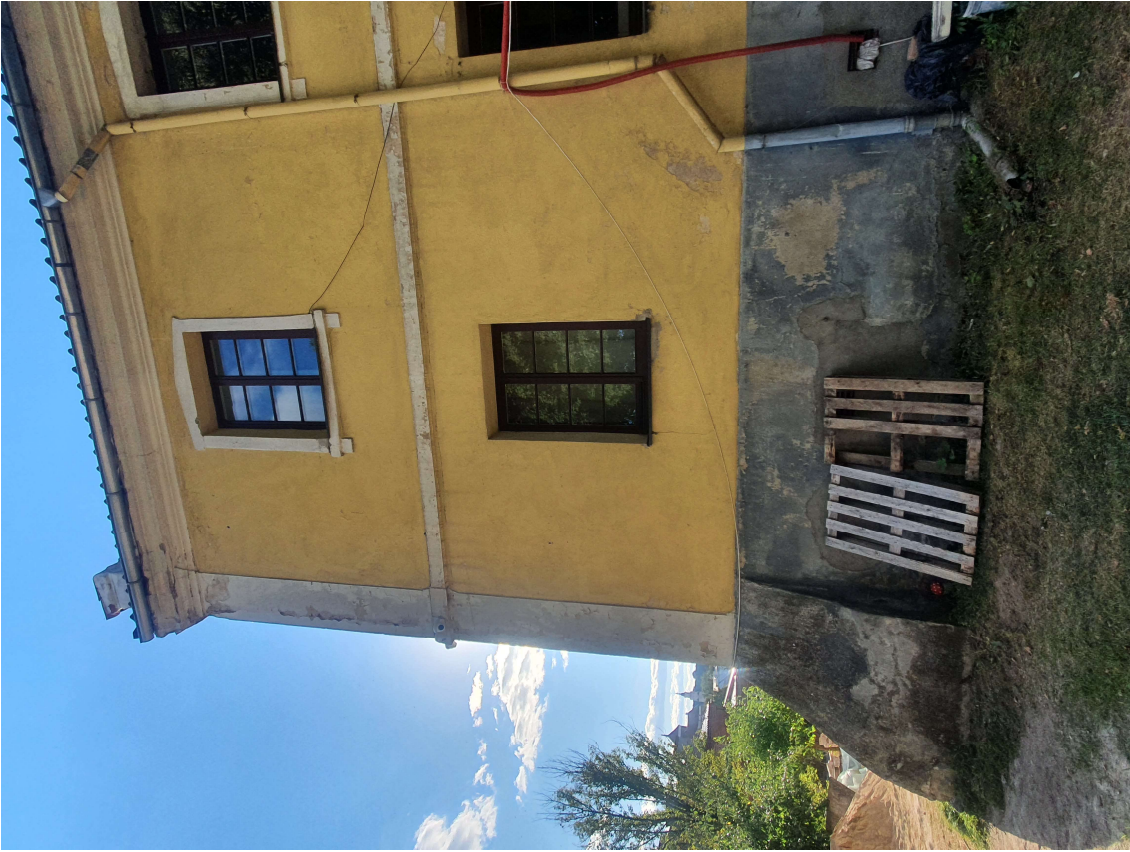
FF-7.
*P fasado
fragmentas,
langai*

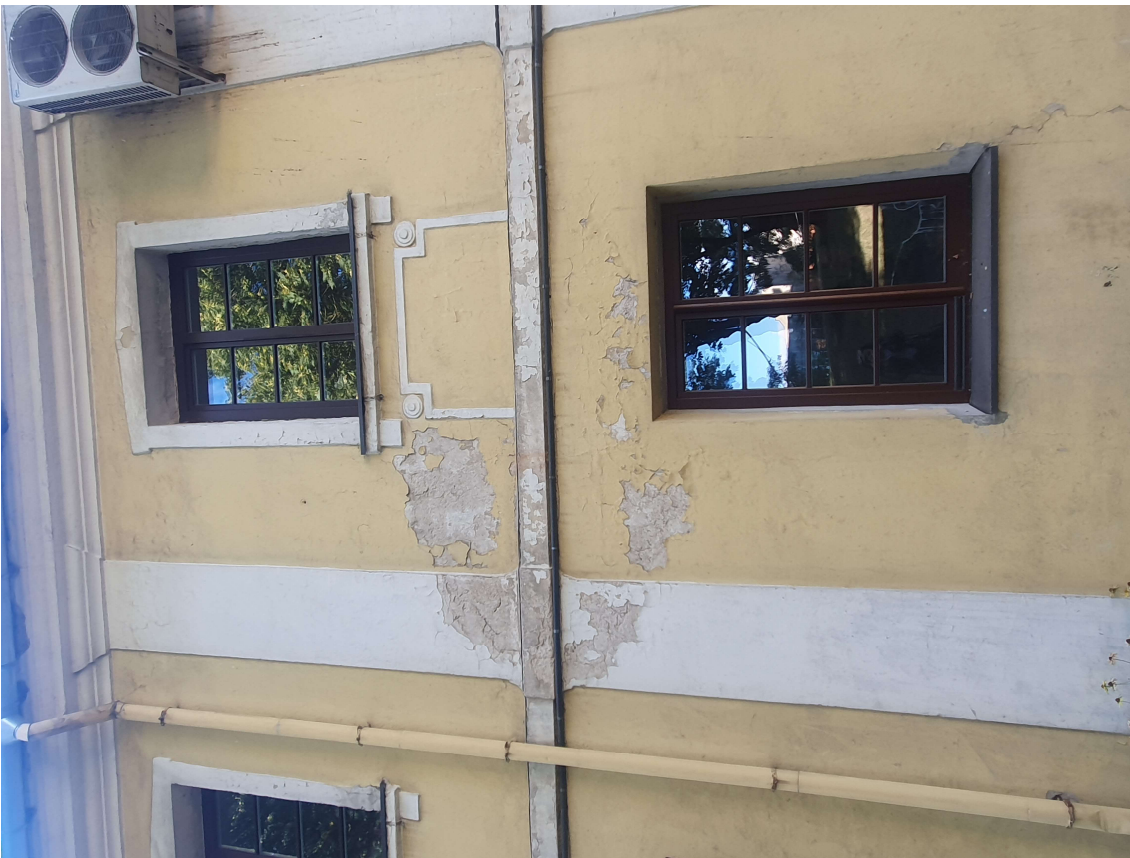
FF-9.
*R fasado
fragmentas su
dekoru
elementais*

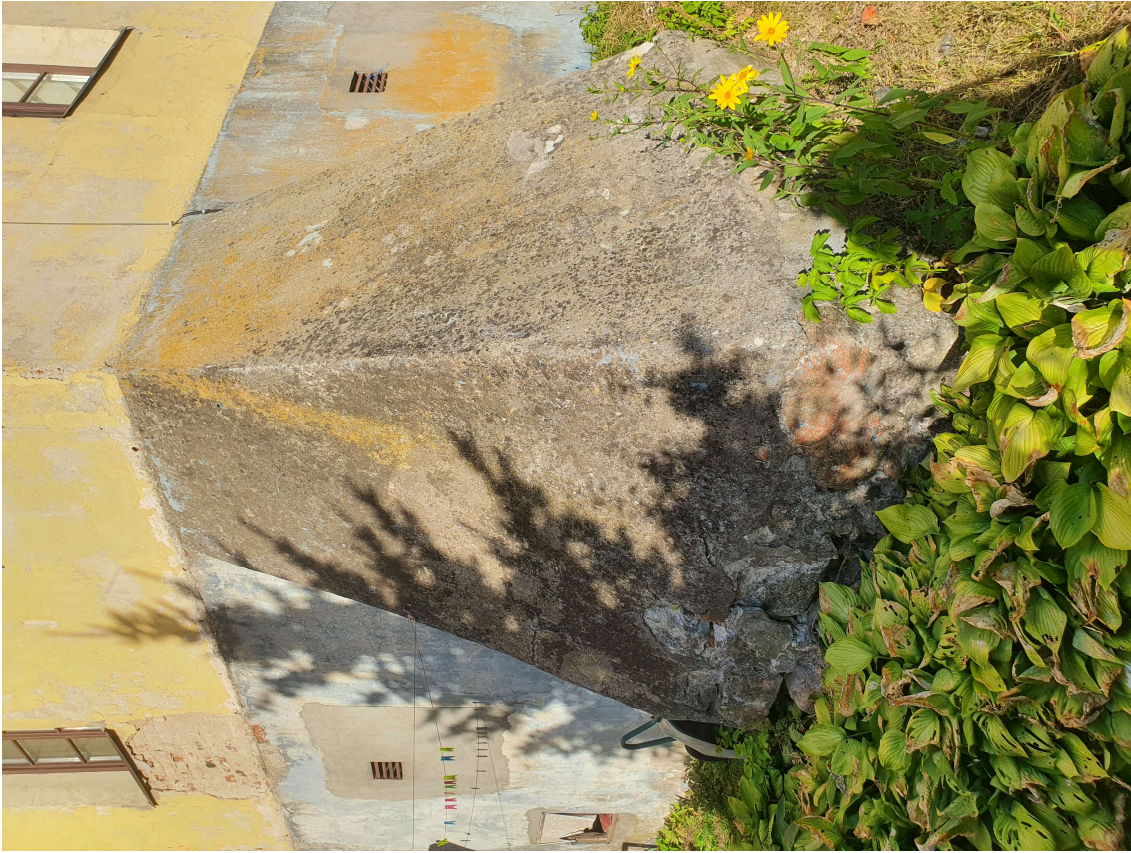
FF-10.
Kontraforsas

Tūris - sudėtinis, sudarytas iš išžasto stačiakampio plano, būklė – išlikęs nepakitęs. Stogo forma – dvišlaitė, stogo danga - keraminių čerpių danga – netyrinėta. **Fasadas** – aprūpėjęs tinkas, spalva išblukusi, atrodo neestetiskai, paveikta aplinkos veiksnių. Fasadų architektūros tūrinės detalės - vienuolyno namo Š fasado tinkuoto plytų mūro portalo, sudarytas iš dviejų stačiakampių piliastrų, remiančių antablementą, dengtą vienslaičiu, keraminių čerpių stogeliu – tūris neprarastas, tačiau matomas tinko aprūpėjimas, nublukusi spalva.. Š fasado įėjimo laiptai -būklė bloga, prarastas tūris (stipriai nutrupėjęs betonai), paveiktas aplinkos veiksnių – padengtas samanomis, neprižiūrimas. Vienuolyno namo P fasado banguoto kontūro trijų tarpinių tinkuoto plytų mūro frontonas – matomi tinko ištrupėjimai, spalva išblukusi, tačiau tūris neprarastas. Langai ir durys geros būklės. **Konstrukcija** - pamatas su keraminių plytų mūro rūsių sienomis, pamatas netyrinėtas, rūsių sienų būklė patenkinama, matomi sienų ištrupėjimai. Rastas kiek aprūpėjęs kontraforsas – ilgainiui gali paveikti statinio konstrukciją.
