**KULTŪROS PAVELDO OBJEKTO BŪKLĖS PATIKRINIMO AKTAS**

**2022-10-05 Nr. 55-16-65**

1. Pavadinimas: **Kauno Šv. Mikalojaus bažnyčios ir benediktinių vienuolyno statinių komplekso klebonija**
2. Unikalus kodas Kultūros vertybių registre: **22363**
3. Nekilnojamojo kultūros paveldo vertinimo tarybos akto patvirtinimo data ir numeris (jei aktas patvirtintas): -
4. Adresas: **Kauno miesto sav., Kauno m., Benediktinių g. 6**
5. Valdytojas: -  
(vardas, pavardė, gyv. vieta, tel. numeris/juridinio asmens pavadinimas, teisinė forma, buveinė, kodas, tel. numeris)
6. Paskelbtas ar nepaskelbtas saugomu kultūros paveldo objektu: **valstybės saugomas kultūros paveldo objektas.**
7. Ankstesnio būklės patikrinimo akto data ir numeris: **2017-07-10, Nr. 55-16-43**

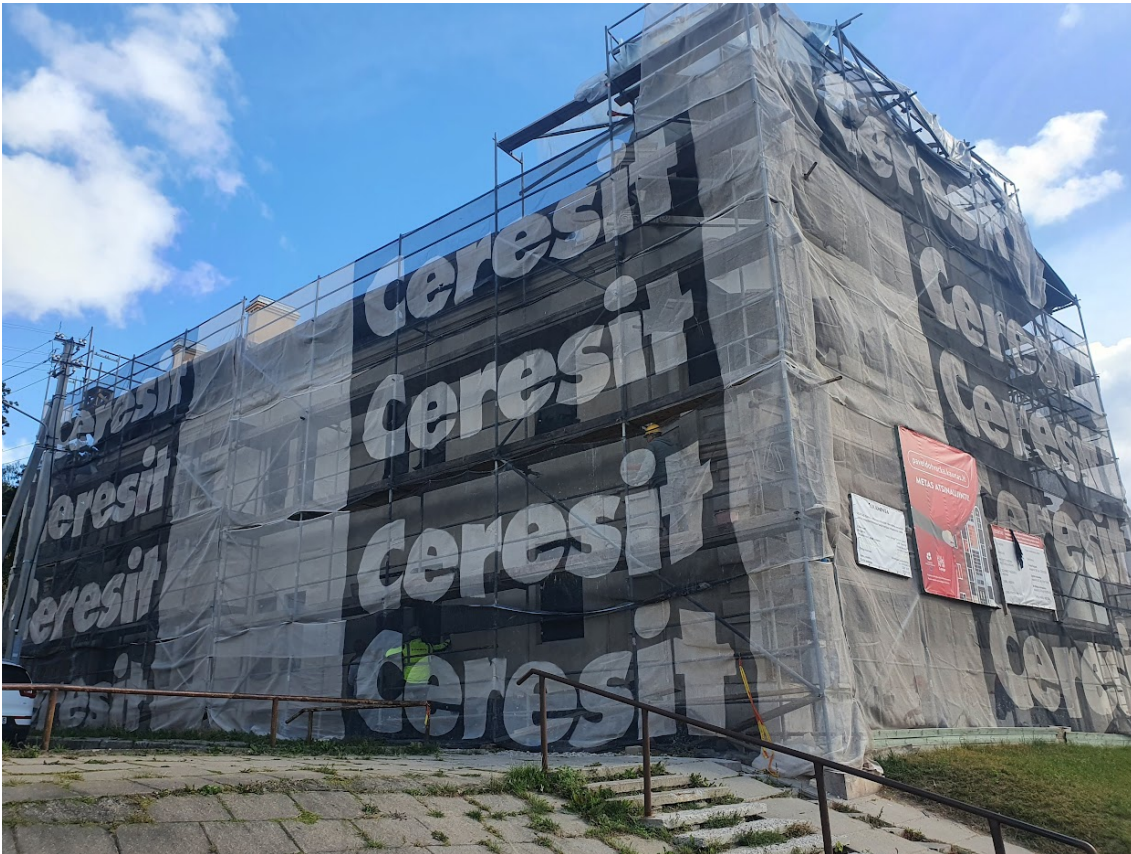
**FF-1.**  
*Klebonijos  
pastatas*

*Šiuo metu statinio būklę sunku įvertinti, nes vyksta tvarkymo darbai, fasadai dengti pastoliais. Objekte atliekami darbai, valdytojas nuolat vykdo priežiūros darbus. Prognozuojama, kad po atliktų darbų objekto būklė pagerės.*
