**KAUNO MIESTO SAVIVALDYBĖS ADMINISTRACIJOS
KULTŪROS PAVELDO SKYRIUS**

KULTŪROS PAVELDO OBJEKTO BŪKLĖS PATIKRINIMO AKTAS

2022-10-05 Nr. 55-16-66

1. Pavadinimas: **Kauno Šv. Mikalojaus bažnyčios ir benediktinių vienuolyno statinių komplekso tvora ir vartai**
2. Unikalus kodas Kultūros vertybių registre: **22364**
3. Nekilnojamojo kultūros paveldo vertinimo tarybos akto patvirtinimo data ir numeris (jei aktas patvirtintas): **2011-11-08, Nr. KPD-RM-1683.**
4. Adresas: **Kauno miesto sav., Kauno m., Benediktinių g.**
5. Valdytojas: -
(vardas, pavardė, gyv. vieta, tel. numeris/juridinio asmens pavadinimas, teisinė forma, buveinė, kodas, tel. numeris)
6. Paskelbtas ar nepaskelbtas saugomu kultūros paveldo objektu: **valstybės saugomas kultūros paveldo objektas.**
7. Ankstesnio būklės patikrinimo akto data ir numeris: **2017-01-30 Nr. 55-16-4.**

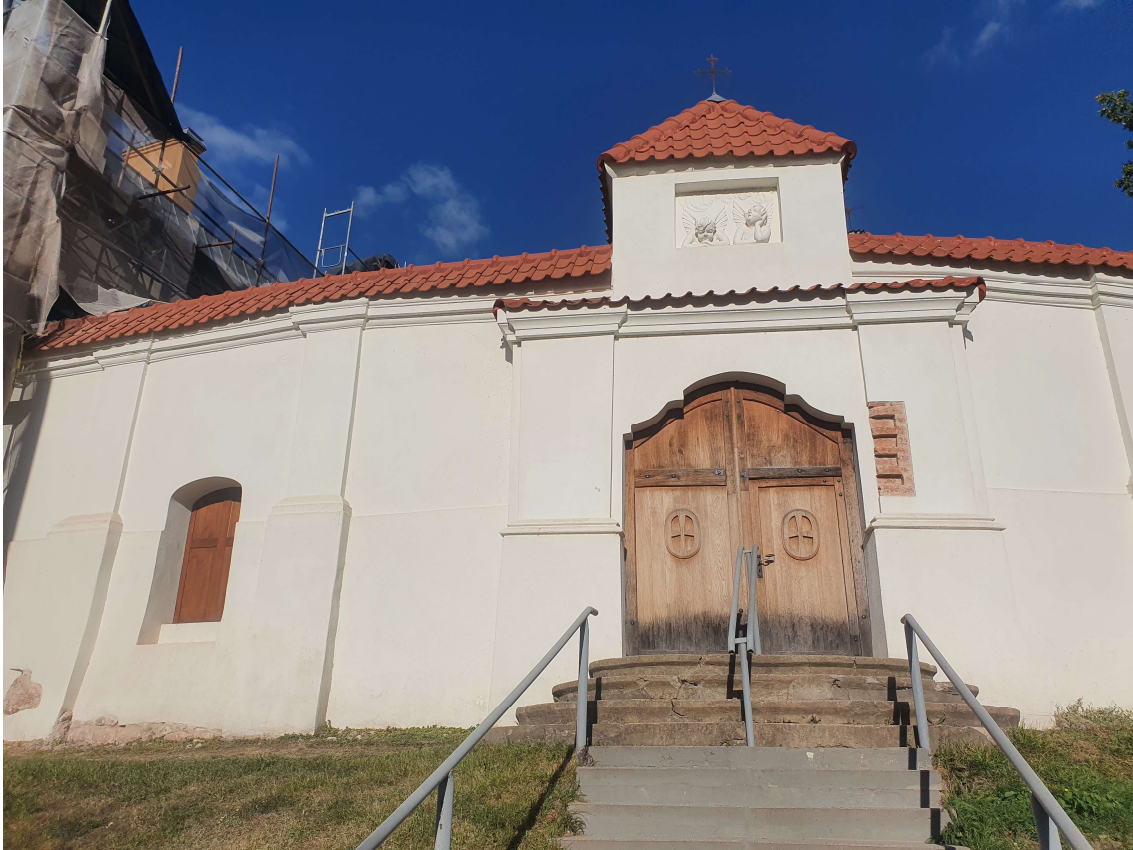
FF-1.
*Pagrindiniai V
vartai*

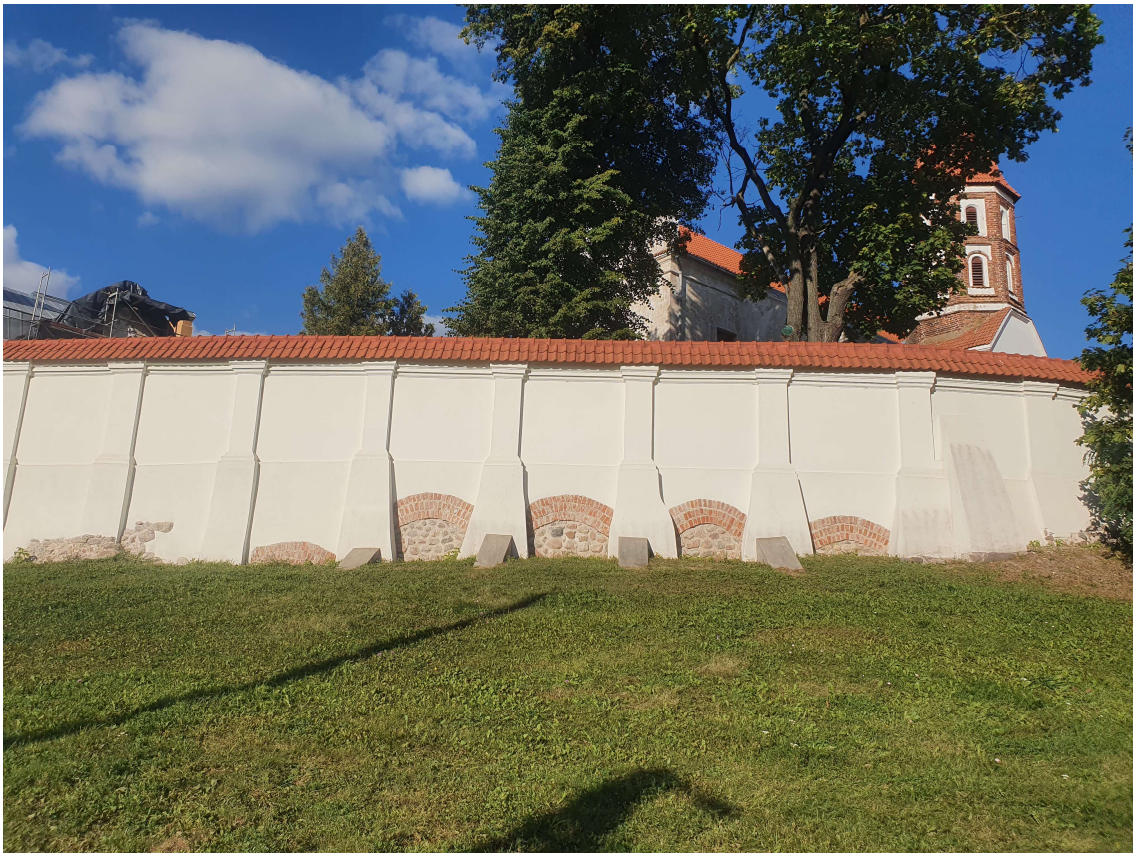
FF-2.
*PV tvoros
fragmentas*

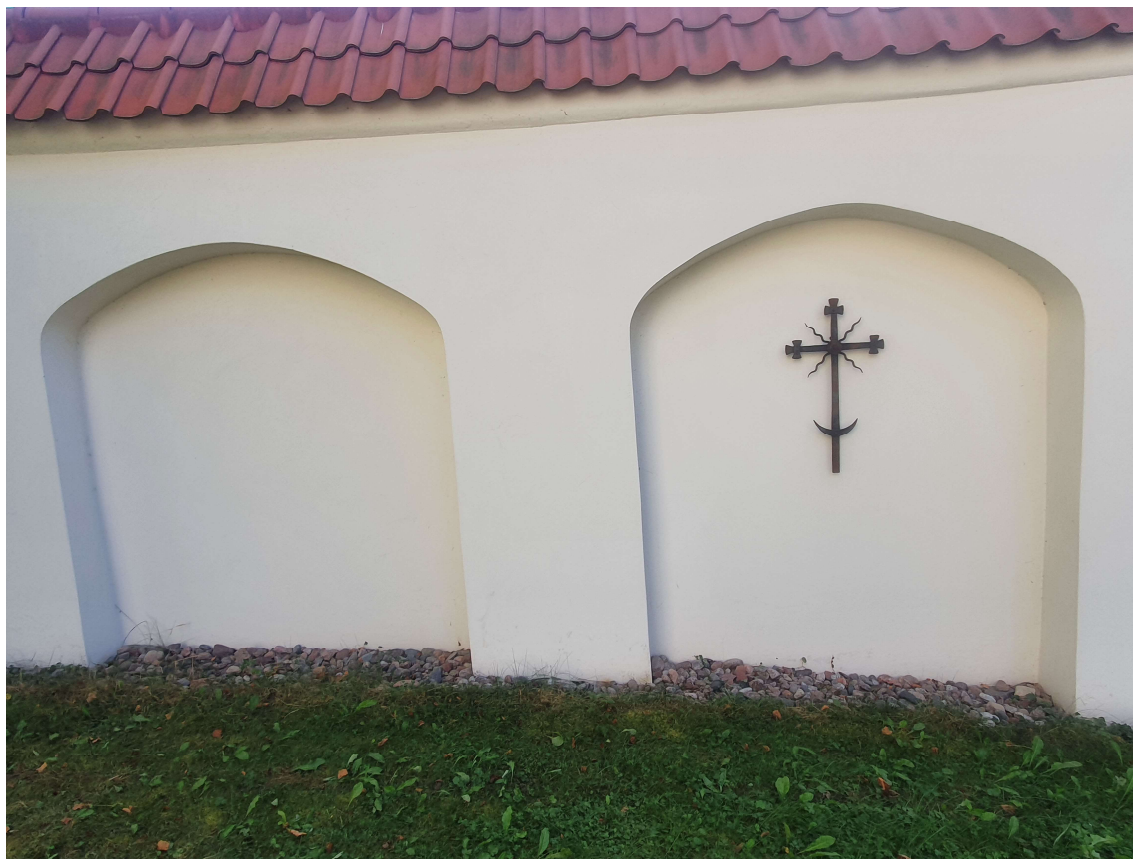
FF-3.
*ŠR tvoros nišos ir
dekoracija -
Benedikto kryžius*

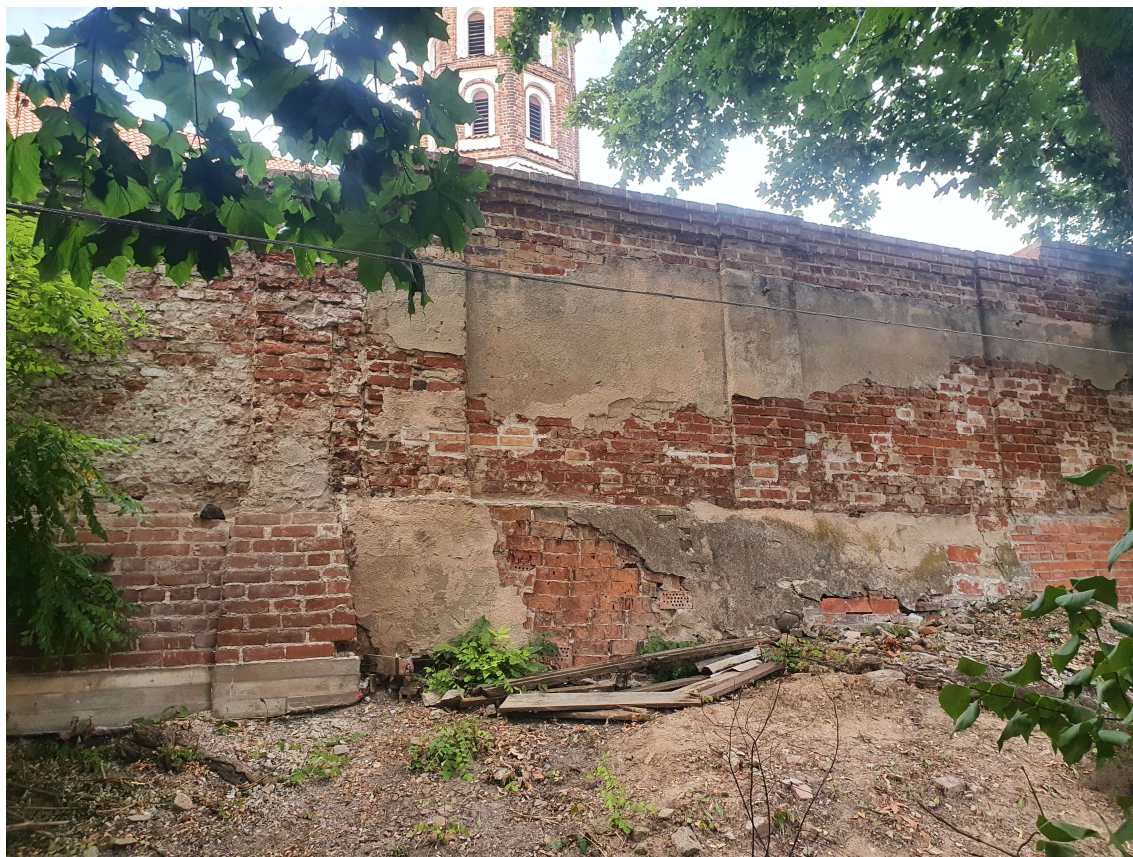
FF-4.
*PV tvoros
fragmentas*

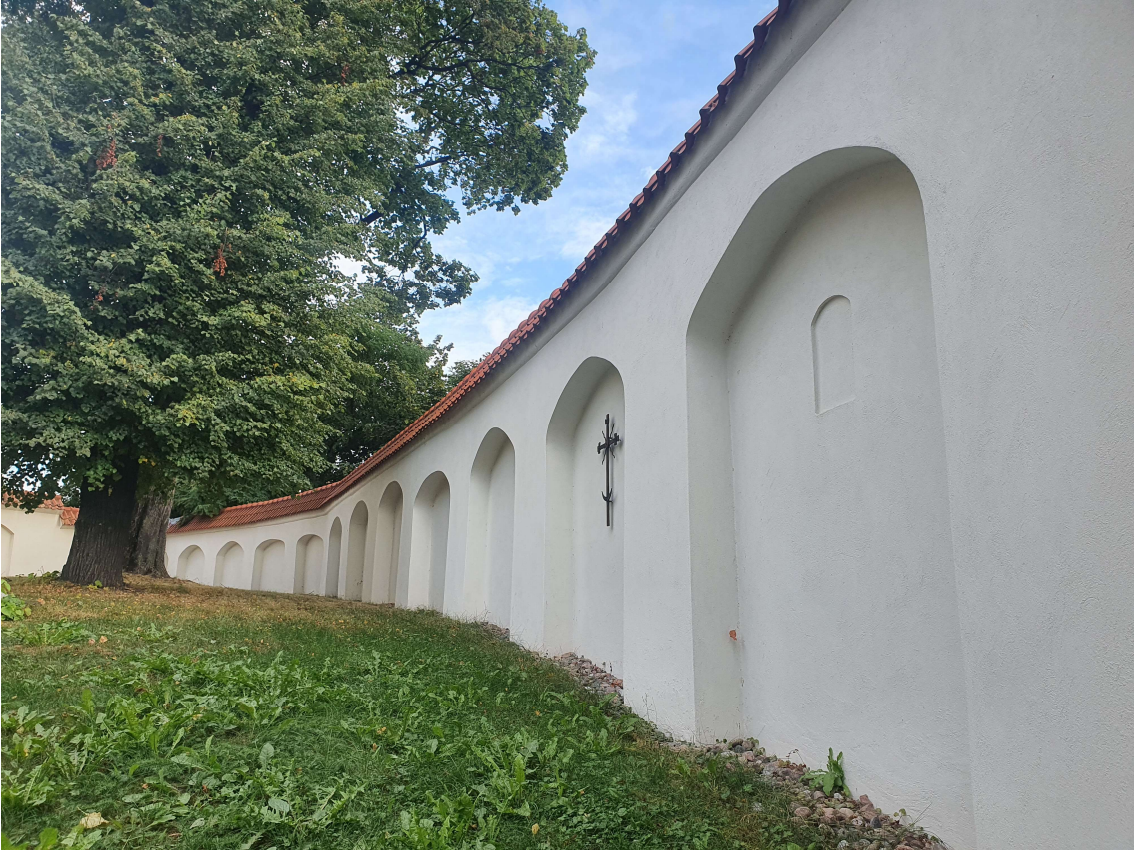
FF-1.
*ŠV tvoros
fragmentas*

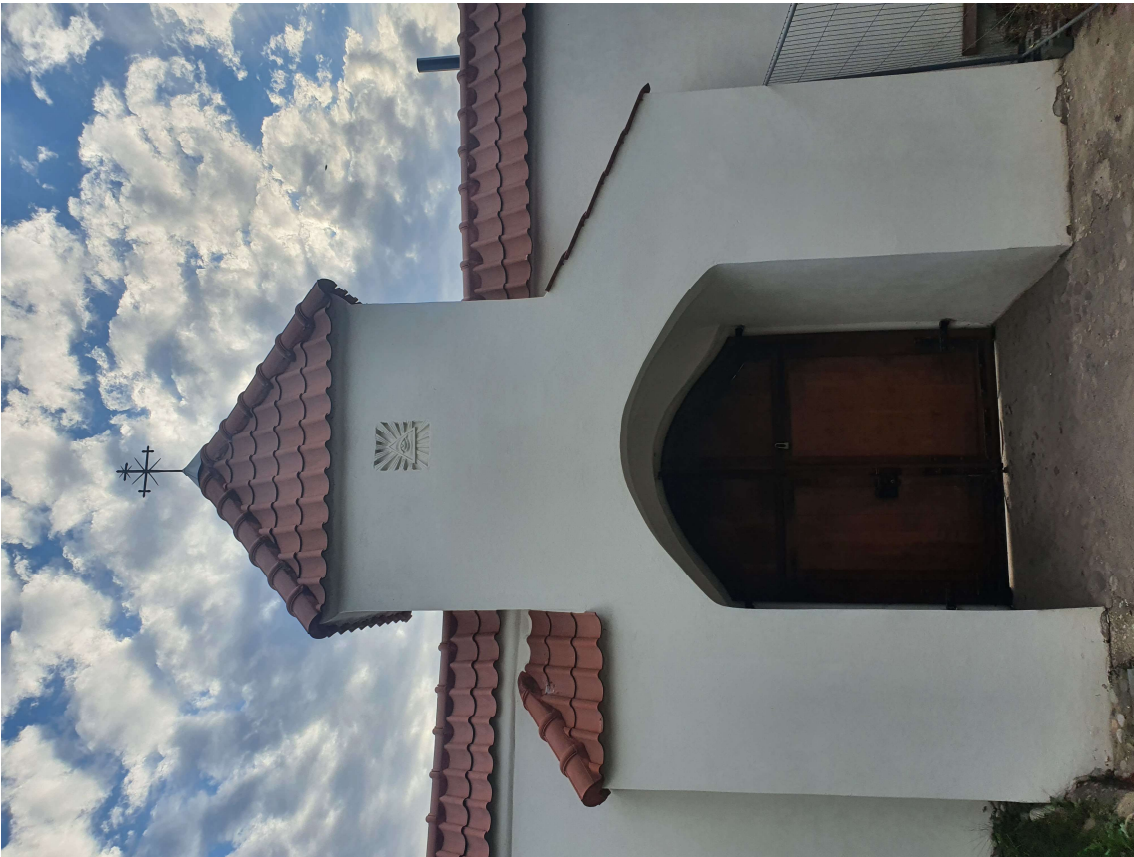
FF-2.
R vartai

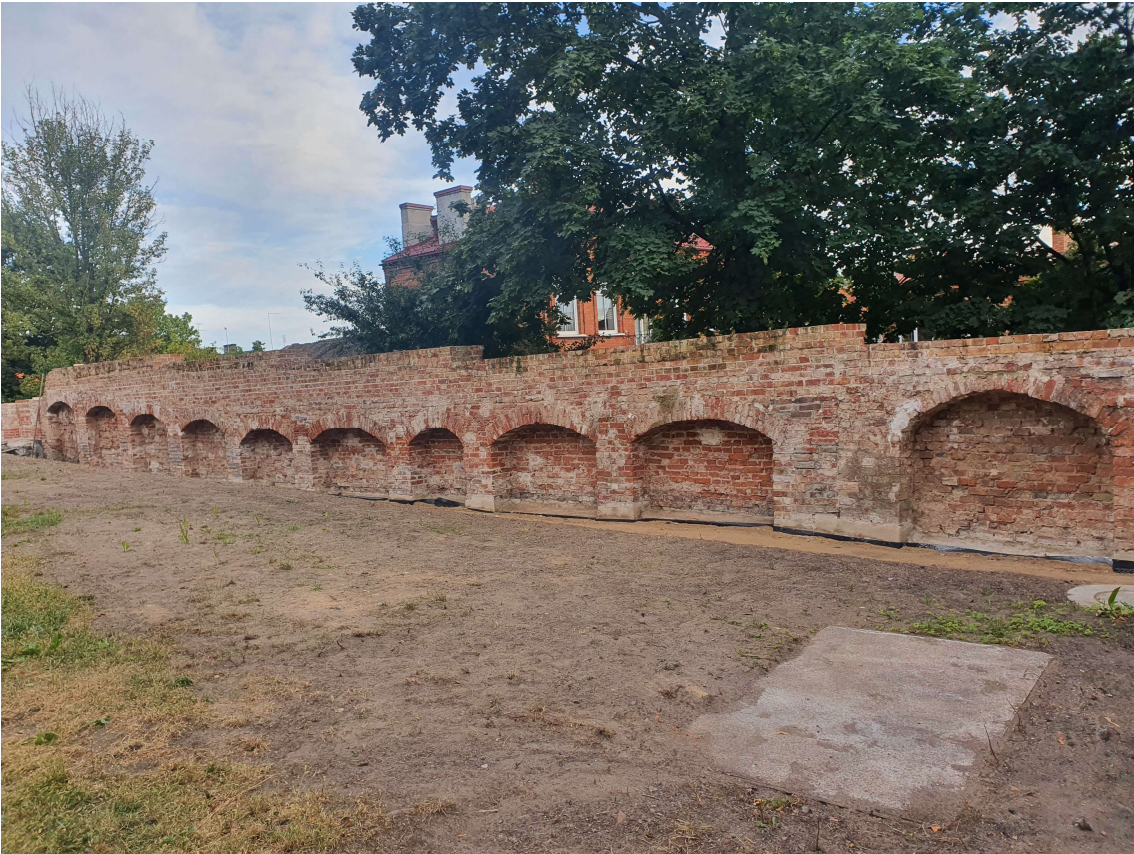
FF-1.
*Š tvoros
fragmentas*

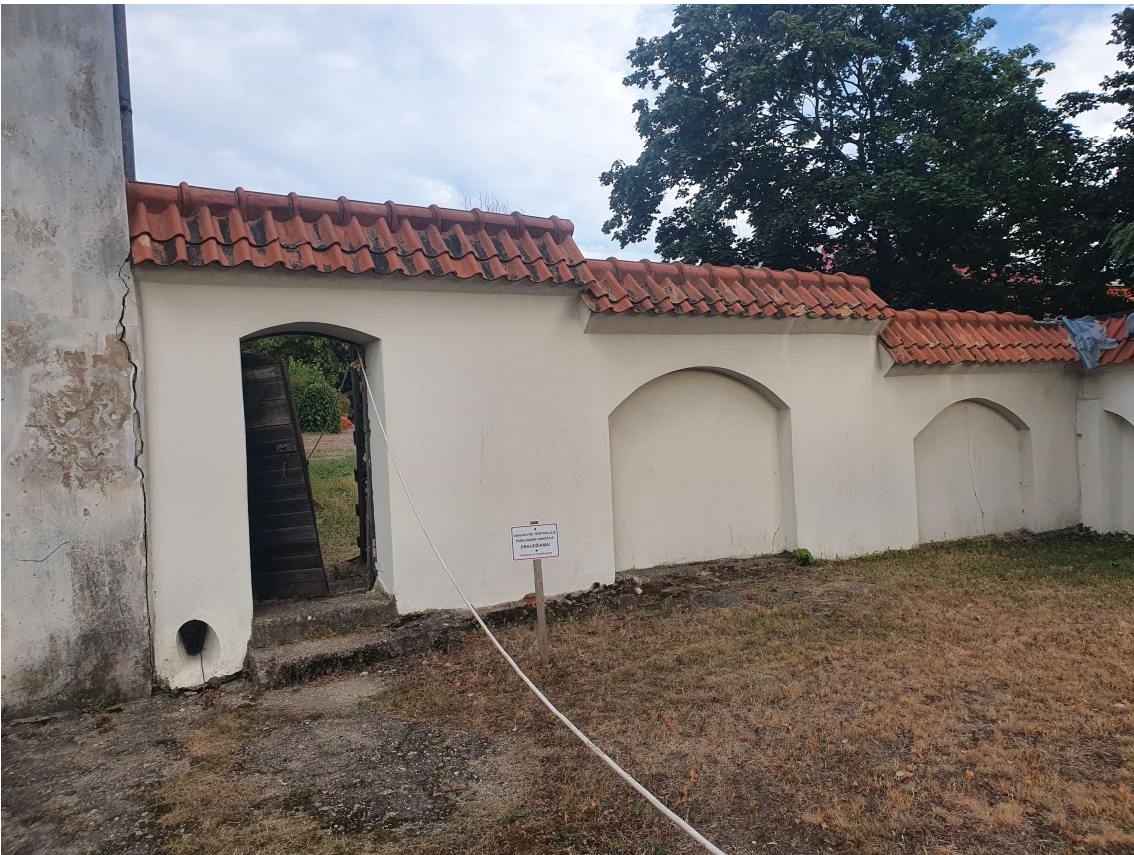
FF-2.
*V tvoros
fragmentas*

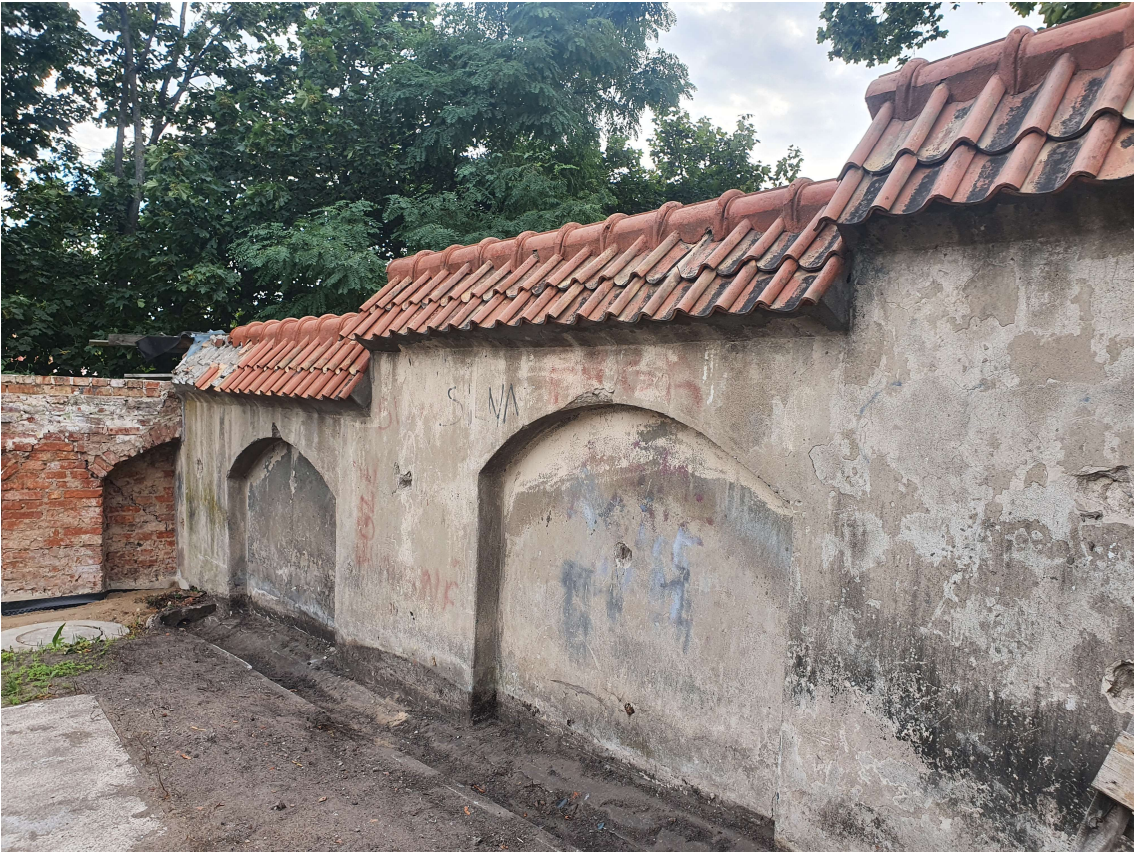
FF-1.
*Š tvoros
fragmentas*

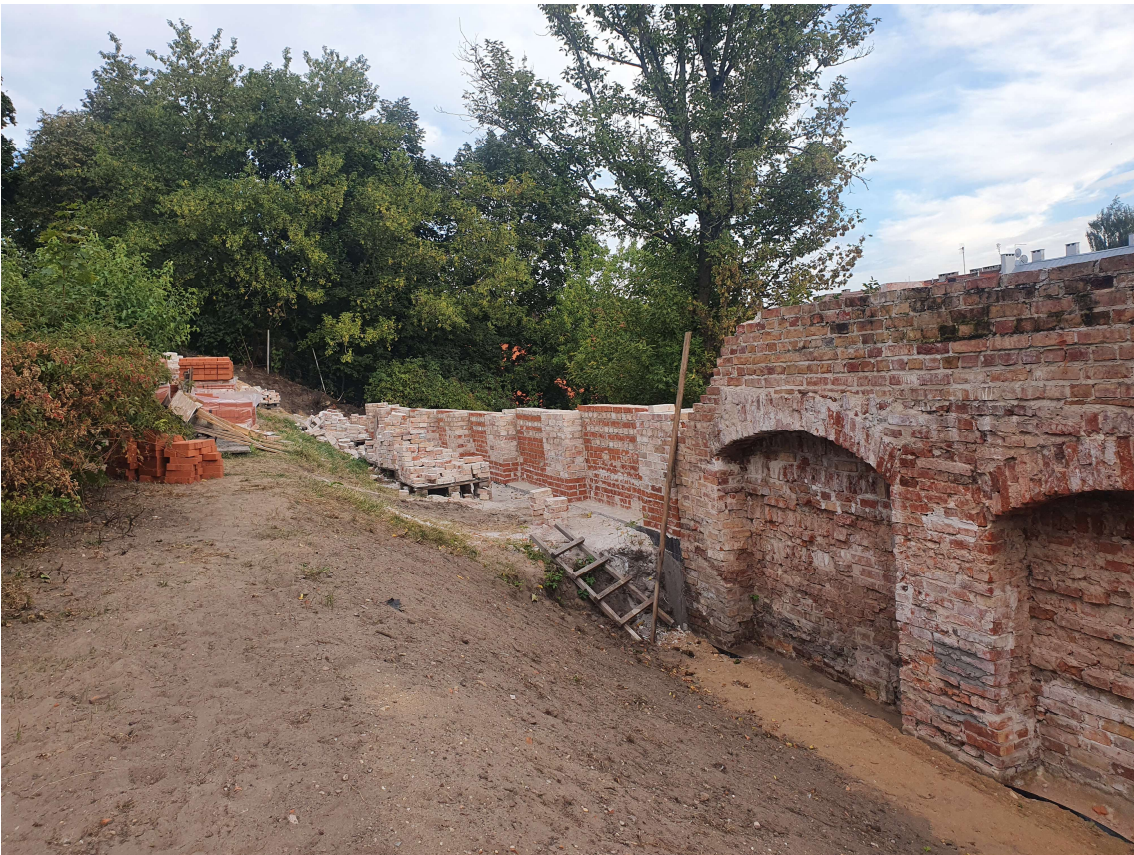
FF-2.
*Š tvoros
fragmentas*

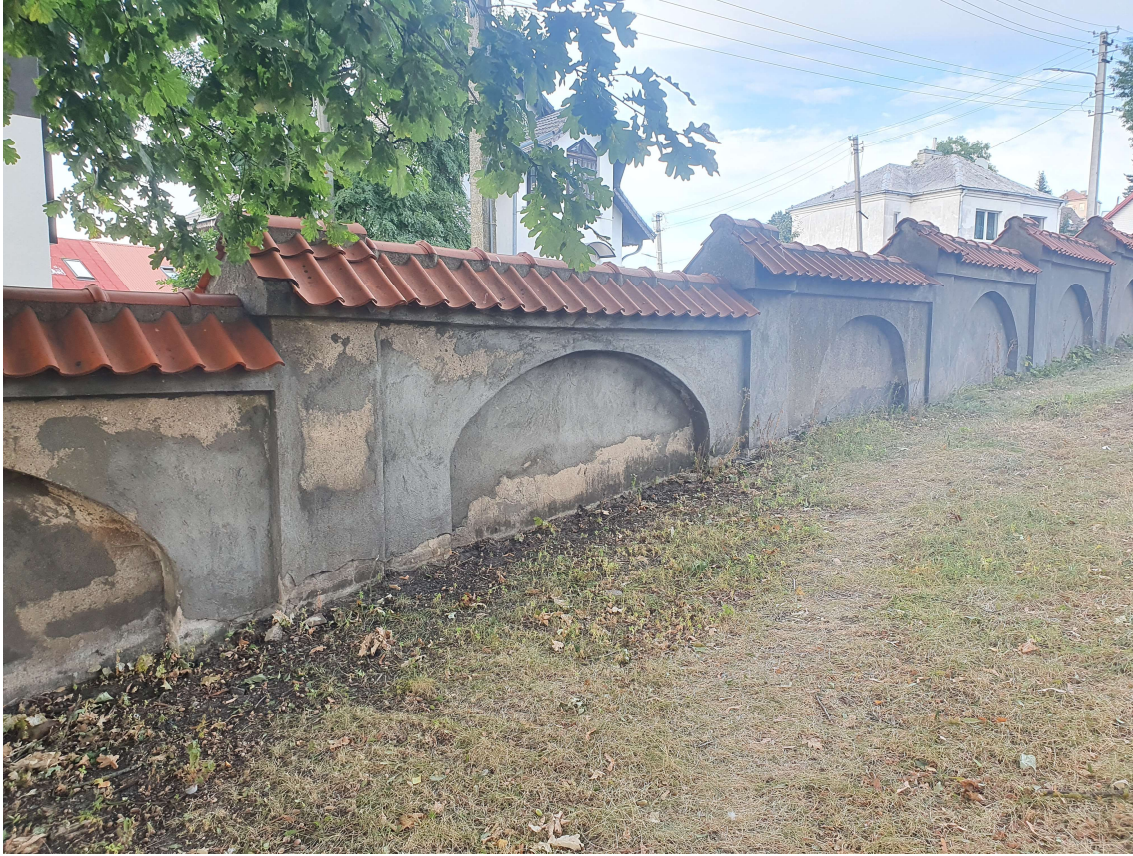
FF-1.
*P tvoros
fragmentas*
