**KAUNO MIESTO SAVIVALDYBĖS ADMINISTRACIJOS
KULTŪROS PAVELDO SKYRIUS**

KULTŪROS PAVELDO OBJEKTO BŪKLĖS PATIKRINIMO AKTAS

2022-10-17 Nr. 55-16-68

1. Pavadinimas: **Rusijos Valstybinio banko Kauno skyriaus rūmų pastatas**
2. Unikalus kodas Kultūros vertybių registre: **37981**
3. Nekilnojamojo kultūros paveldo vertinimo tarybos akto patvirtinimo data ir numeris (jei aktas patvirtintas): **2014-04-28, KPD-SK-214**
4. Adresas: **Maironio g. 27, Kaunas**
5. Valdytojas: -
(vardas, pavardė, gyv. vieta, tel. numeris/juridinio asmens pavadinimas, teisinė forma, buveinė, kodas, tel. numeris)
6. Paskelbtas ar nepaskelbtas saugomu kultūros paveldo objektu: **valstybės saugomas kultūros paveldo objektas.**
7. Ankstesnio būklės patikrinimo akto data ir numeris: **2017-08-02 Nr. 55-16-59**

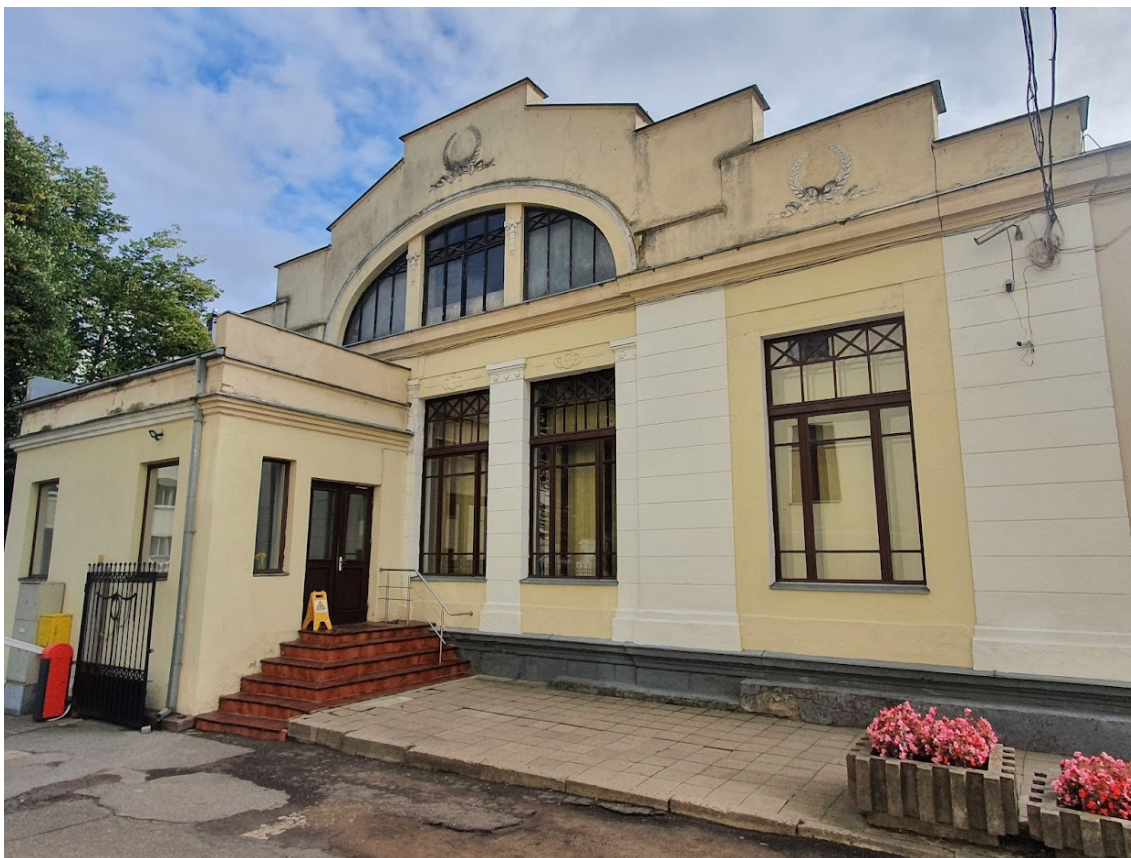
FF-1.
*Pagr. Šfasadas
rustuotais
piliastrais,
mentēmis,
frontonu*

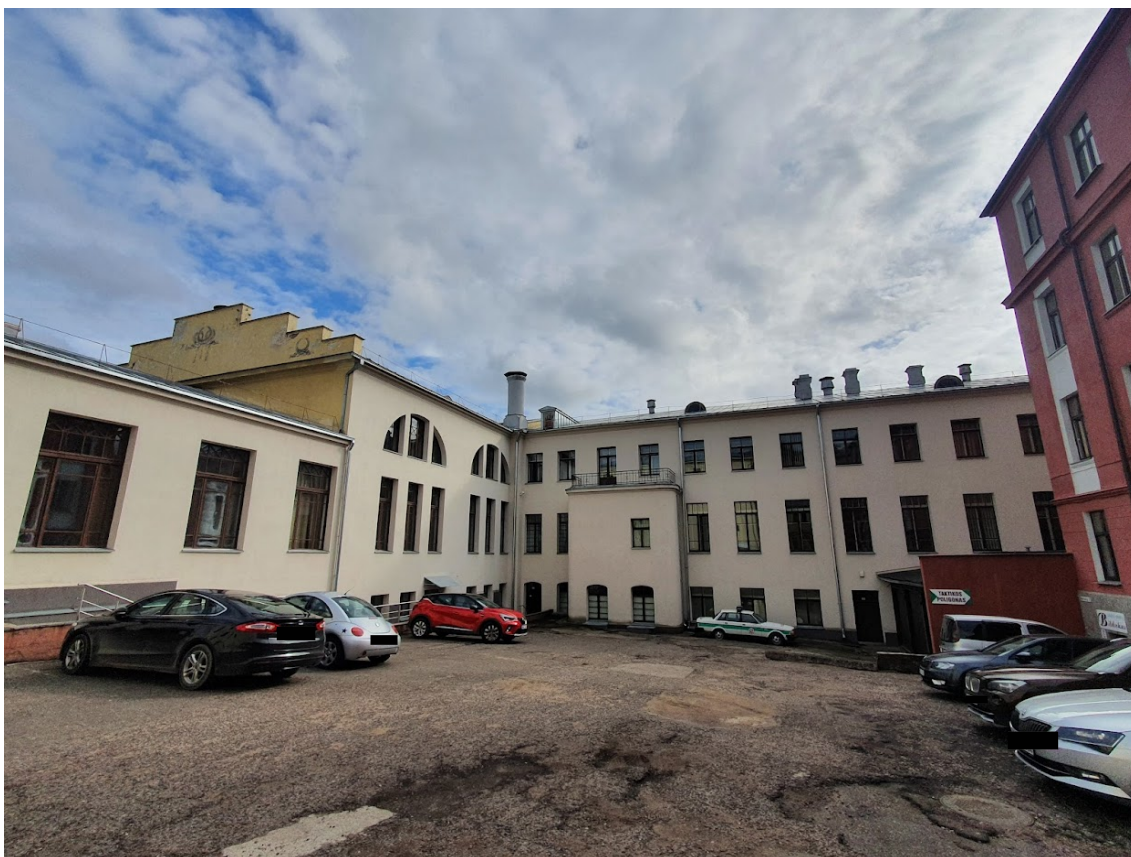
FF-2.
Šfasado kiemelis.

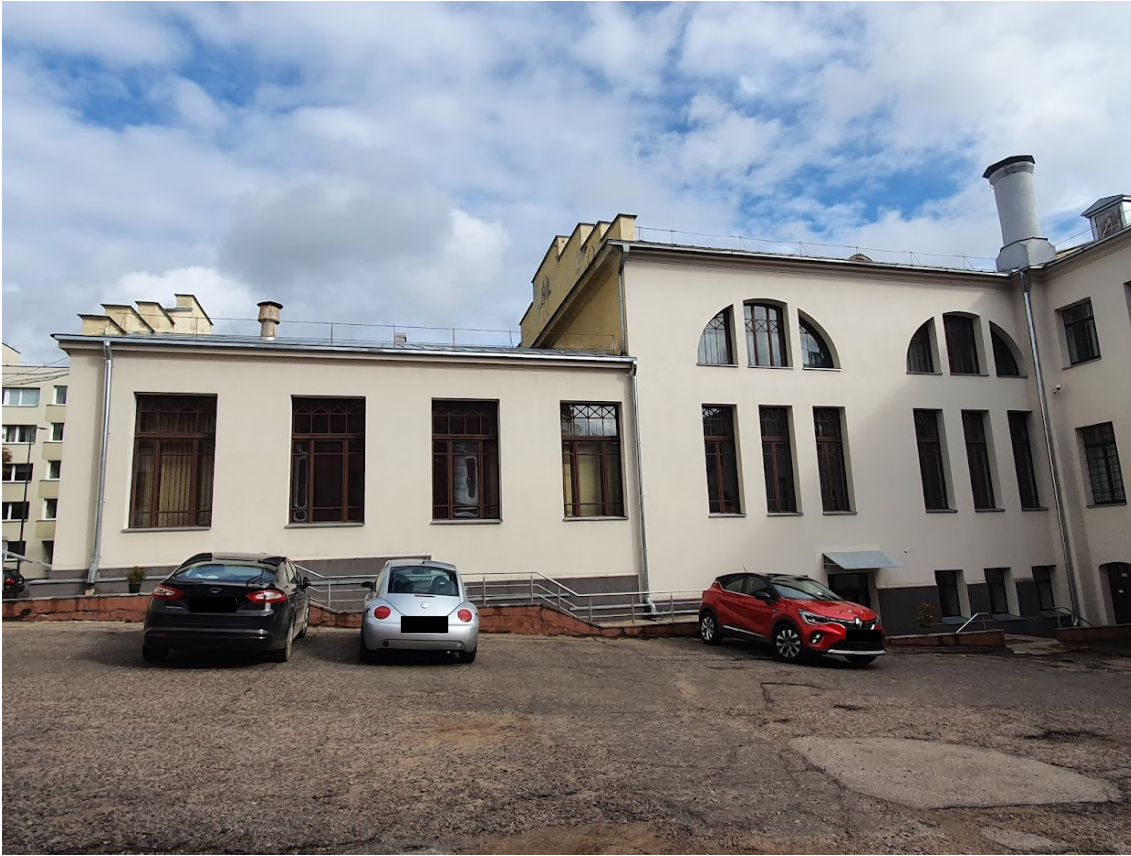
FF-3.
*Š fasado kiemelio
fasado
fragmentas.*

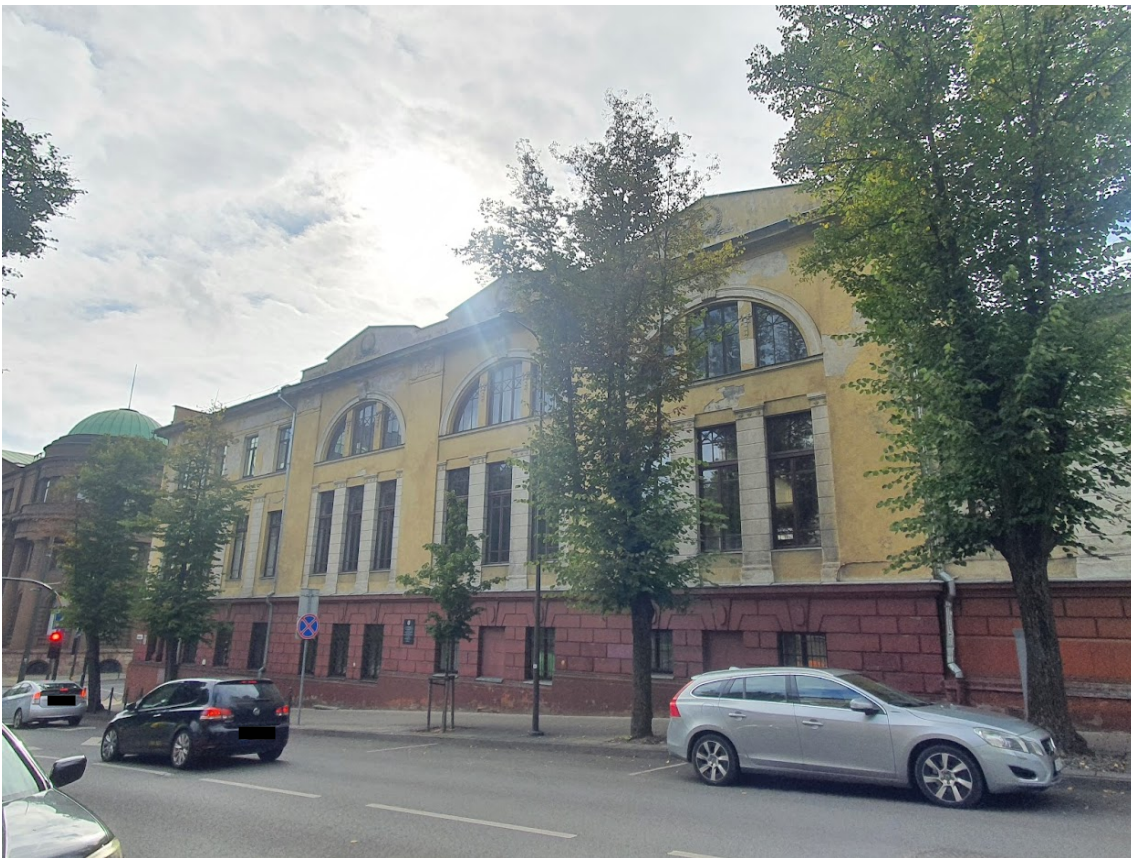
FF-4.
*V fasadas,
venecijietiški
langai, piliastrai,
rustuotas cokolis,
frontonai.*

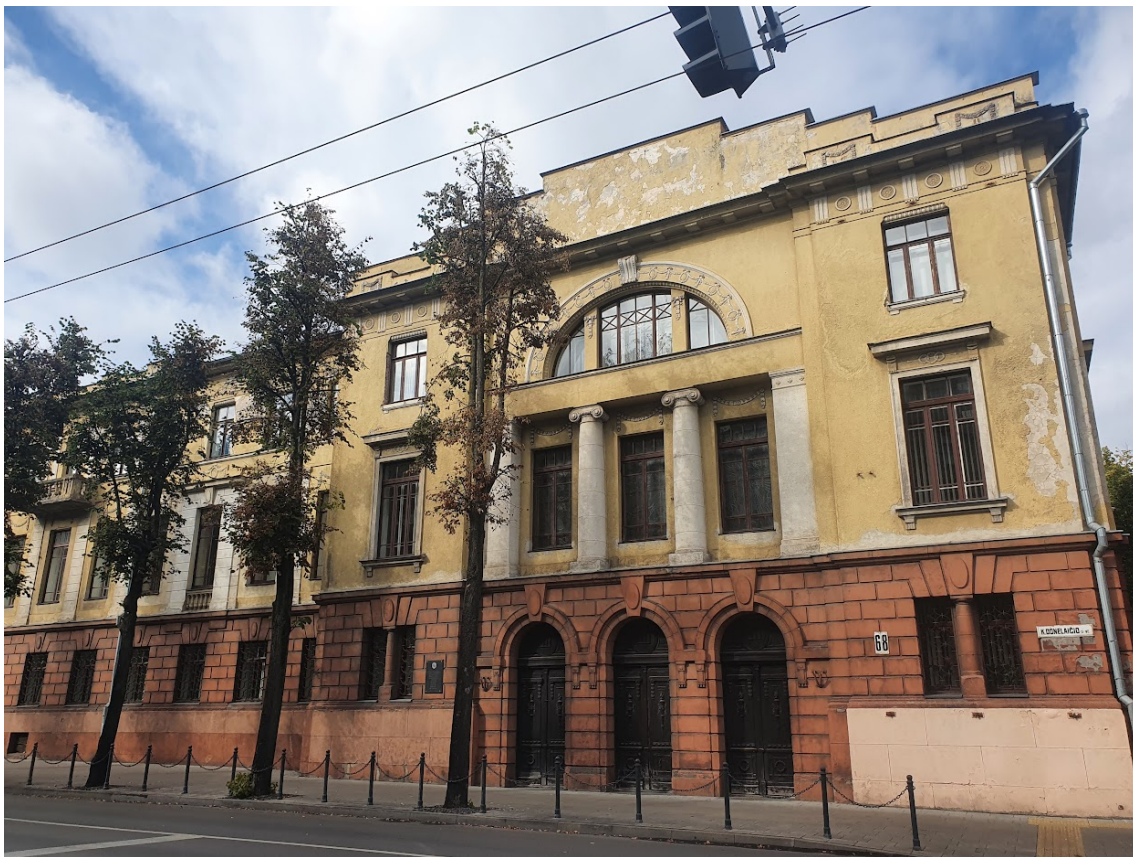
FF-6.
*P fasado
fragmentas,
venecijietiškas
langas, jonėninio
orderio kolonos,
laiptuotas
frontonas,
rustuotas cokolis.*

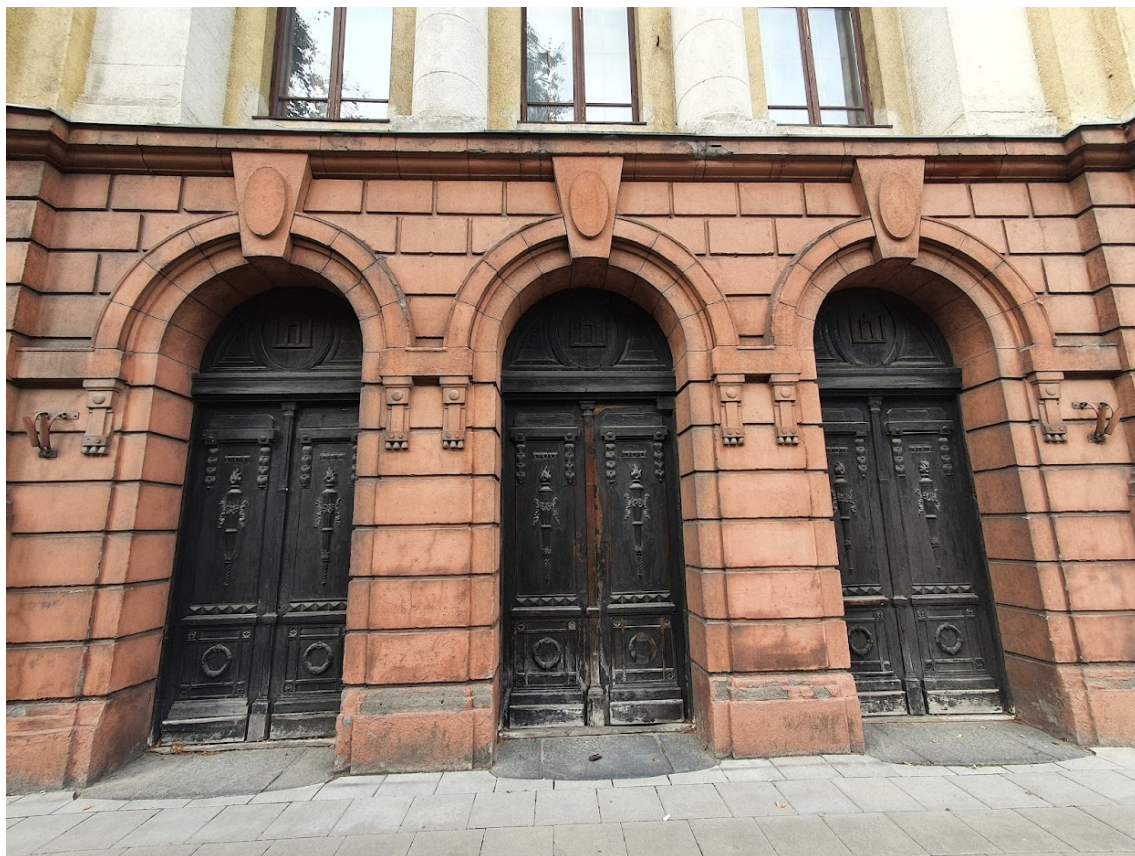
FF-7.
P fasado
fragmentas,
rustais puoštos
išilgintos
pusapskritės arkos
durys

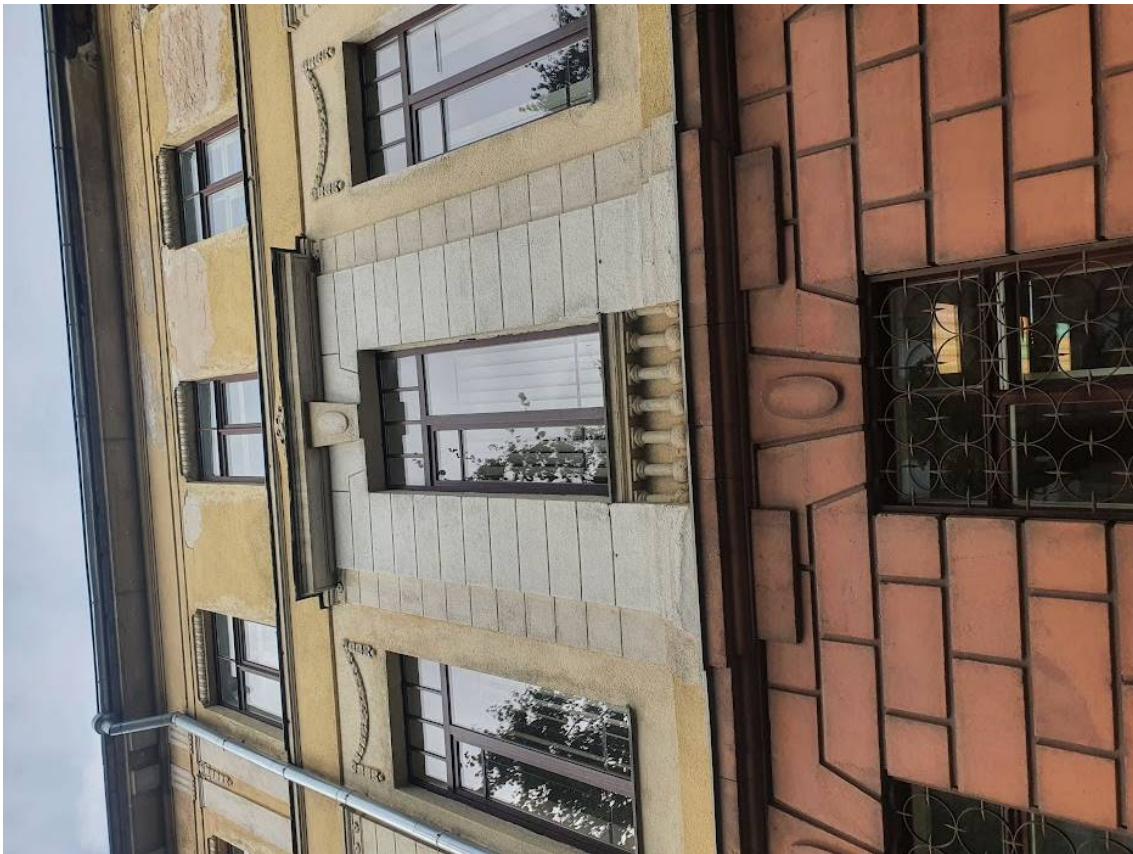
FF-9.
*P fasado
fragmentas,
langai puošti
karnizu,
piliastrais,
baliustrada,
rokailės
motyvais.*
