**KAUNO MIESTO SAVIVALDYBĖS ADMINISTRACIJOS
KULTŪROS PAVELDO SKYRIUS**

KULTŪROS PAVELDO OBJEKTO BŪKLĖS PATIKRINIMO AKTAS

2022-10-18 Nr. 55-16-69

1. Pavadinimas: **Šv. Mykolo Arkangelo – Įgulos bažnyčia.**
2. Unikalus kodas Kultūros vertybių registre: **20904.**
3. Nekilnojamojo kultūros paveldo vertinimo tarybos akto patvirtinimo data ir numeris (jei aktas patvirtintas): **2017-07-25, KPD-RM-2569**
4. Adresas: **Nepriklausomybės a. 14, Kaunas**
5. Valdytojas: -
(vardas, pavardė, gyv. vieta, tel. numeris/juridinio asmens pavadinimas, teisinė forma, buveinė, kodas, tel. numeris)
6. Paskelbtas ar nepaskelbtas saugomu kultūros paveldo objektu: **Valstybės saugomas**
7. Ankstesnio būklės patikrinimo akto data ir numeris: **2017-08-02 Nr. 55-16-60**

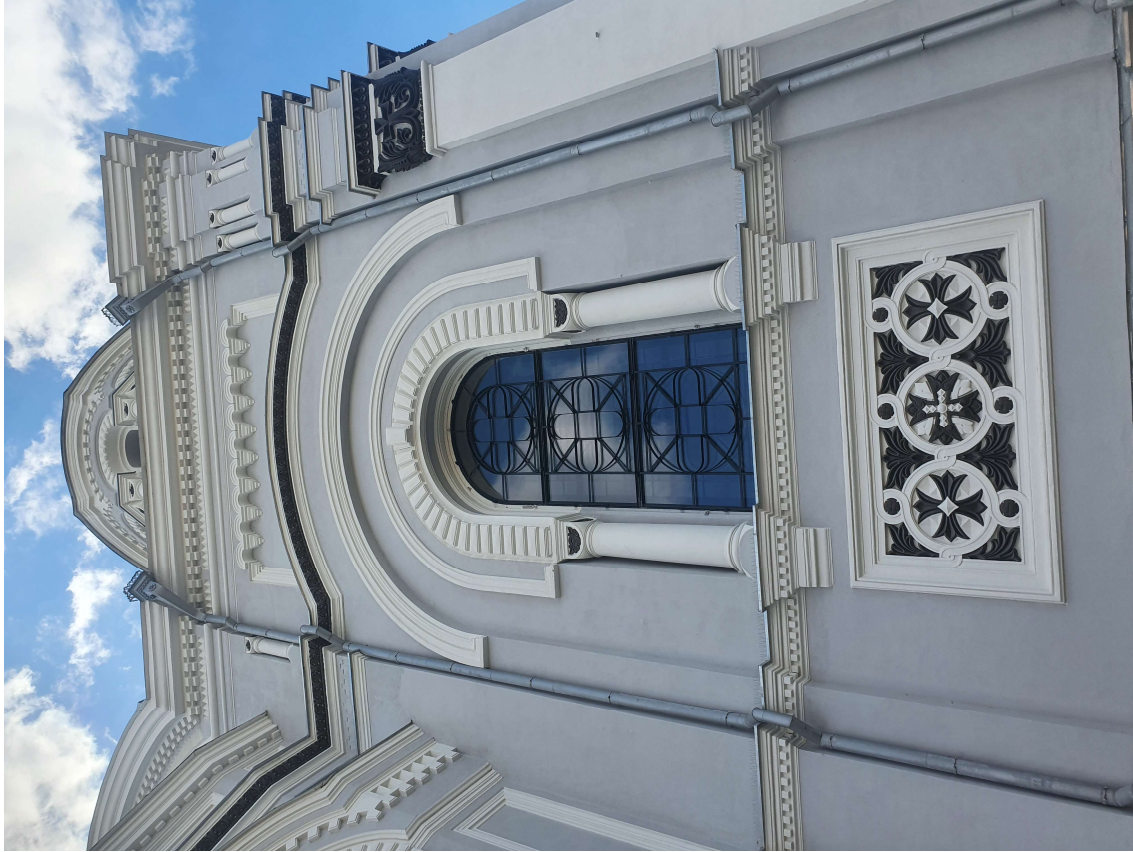
FF-5.
*P fasado
fragmentas,
langas su deko
elementais -
sandriku,
kolonomis
pusapskrite arka*

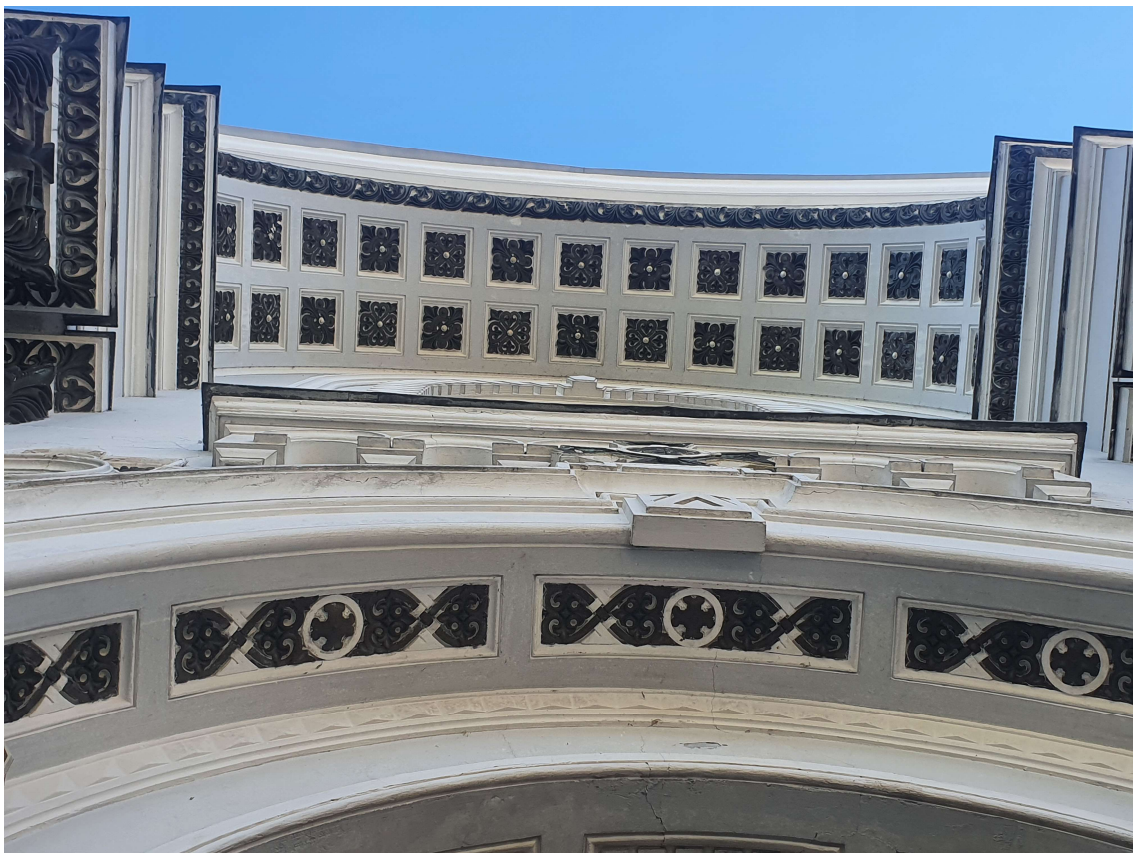
FF-6.
*Fasado dekoras
- kesonai*

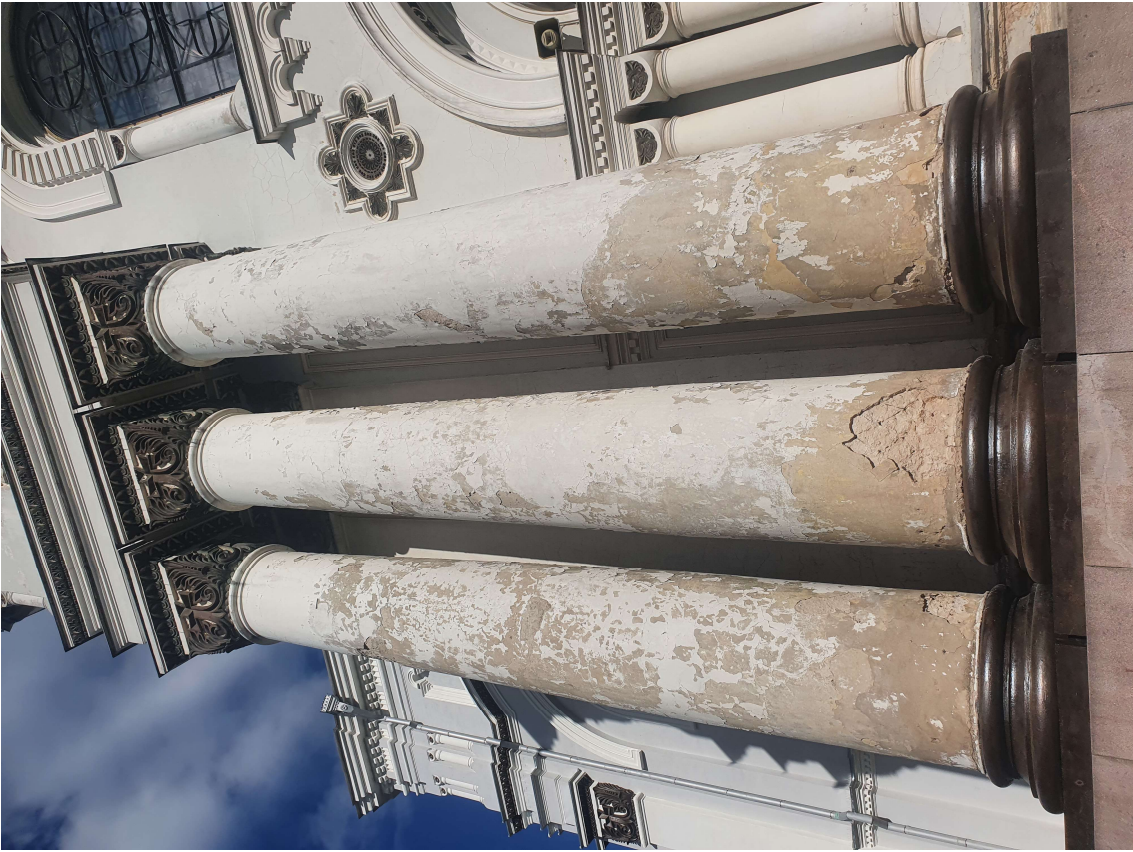
FF-7.
*Kolonų
nutrupėjimai.*

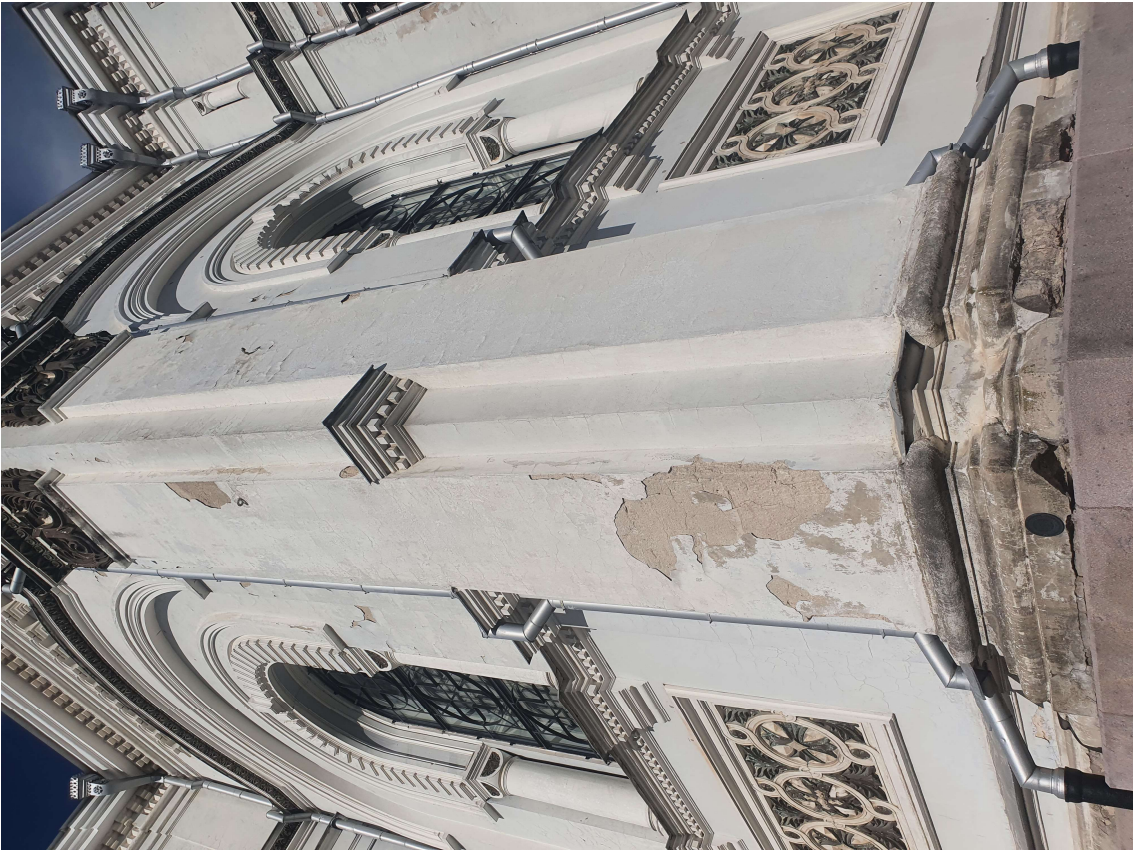
FF-8.
*Piliastrų
nutrupėjimai*

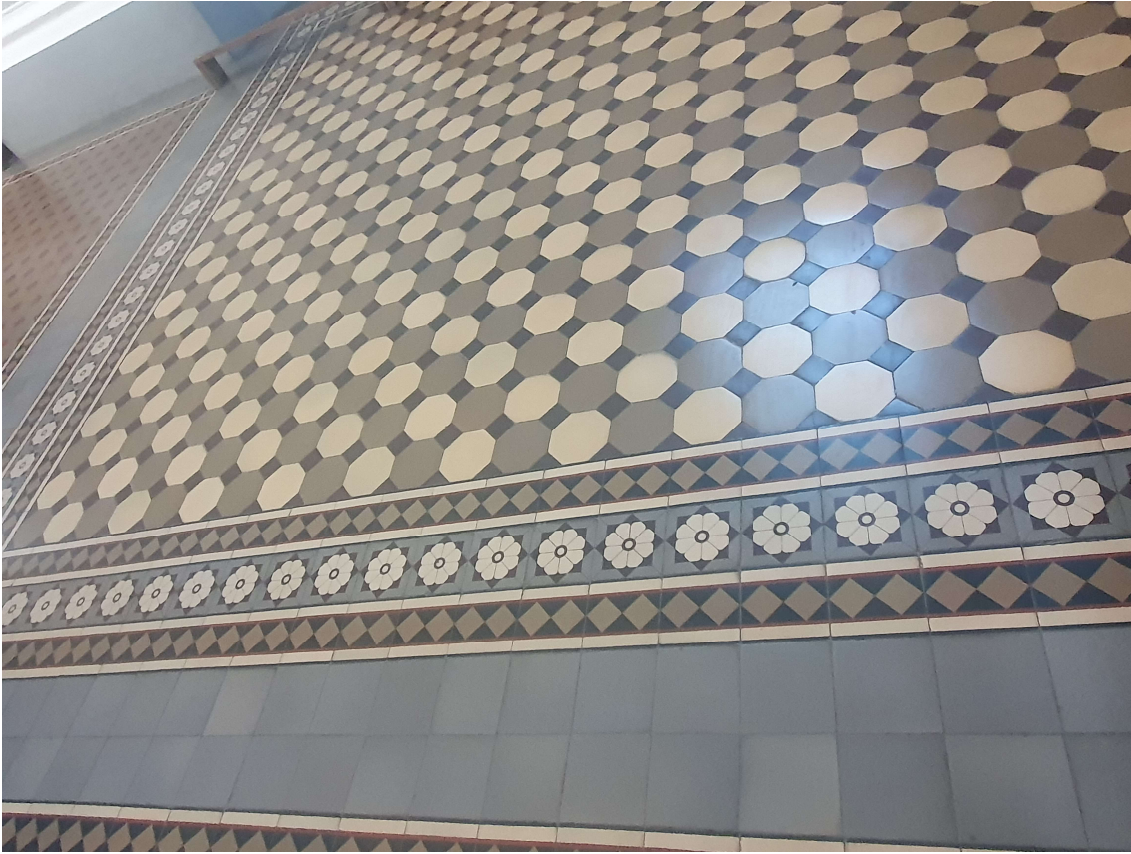
FF-15.
*Mozaikinės
grindys*
