**DĖL KULTŪROS PAVELDO OBJEKTO BŪKLĖS PATIKRINIMO A.  
JUOZAPAVIČIAUS PR. 23E, KAUNE**

## KULTŪROS PAVELDO OBJEKTO BŪKLĖS PATIKRINIMO AKTAS

2024-04-15 Nr. 55-7-24

1. Pavadinimas: Kauno tvirtovės Žemųjų Šančių karinio miestelio 110-ojo Kamos pulko pirmos ir antros ledainių, 109-ojo Volgos pulko penktos ledainės ir šaudmenų sandėlio komplekso 110-ojo Kamos pulko pirma ledainė
2. Unikalus kodas Kultūros vertybių registre: 45288.
3. Nekilnojamojo kultūros paveldo vertinimo tarybos akto patvirtinimo data ir numeris (jei aktas patvirtintas): 2023-06-26; Nr: KPD-SK-484;
4. Adresas: A. Juozapavičiaus pr. 23E, Kaunas.
5. Valdytojas: Kauno miesto savivaldybė  
(vardas, pavardė, gyv. vieta, tel. numeris/juridinio asmens pavadinimas, teisinė forma, buveinė, kodas, tel. numeris)
6. Paskelbtas ar nepaskelbtas saugomu kultūros paveldo objektu: objektas įrašytas į kultūros vertybių registrą, registrinis, regioninio reikšmingumo lygmens, vertingųjų savybių pobūdis: architektūrinis.
7. Ankstesnio būklės patikrinimo akto data ir numeris: 2020-03-24 .

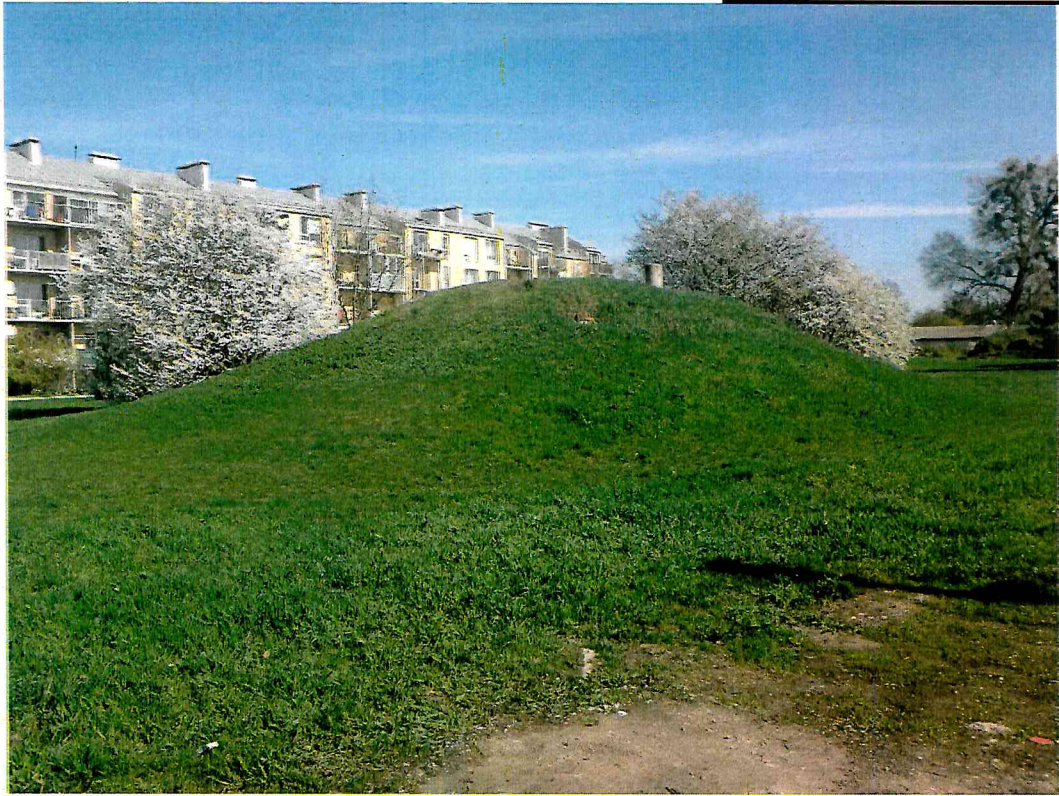
Nr. 1 Pavadinimas Lėdė  
Fotografavo Paulius Kolaitis

Tūris - stačiakampio plano, 1 a. (užversta žemėmis, į vidų nepatekta);  
stogo forma - sutapdinta, nuožulniais šlaitais, užpilta žemėmis (stogas užpiltas žemėmis);

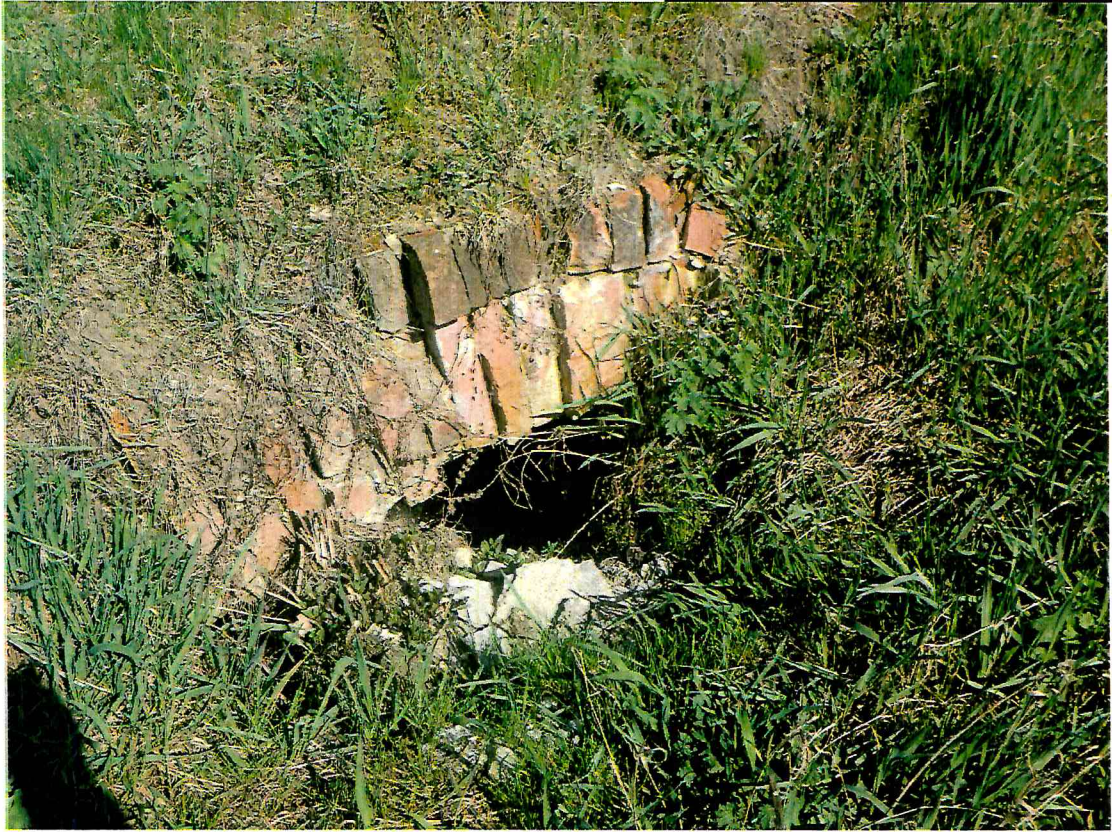
Konstrukcijos - pamatas (netyrinėtas);  
keraminių plytų mūro sienos (netyrinėtos);  
cilindriniai keraminių plytų mūro patalpų skliautai (dalis skliautų netyrinėti; matomų skliautų fragmentų būklė bloga, patenkinama);

Nr. 3 Pavadinimas Skliauto fragmentas  
Fotografavo Paulius Kolaitis

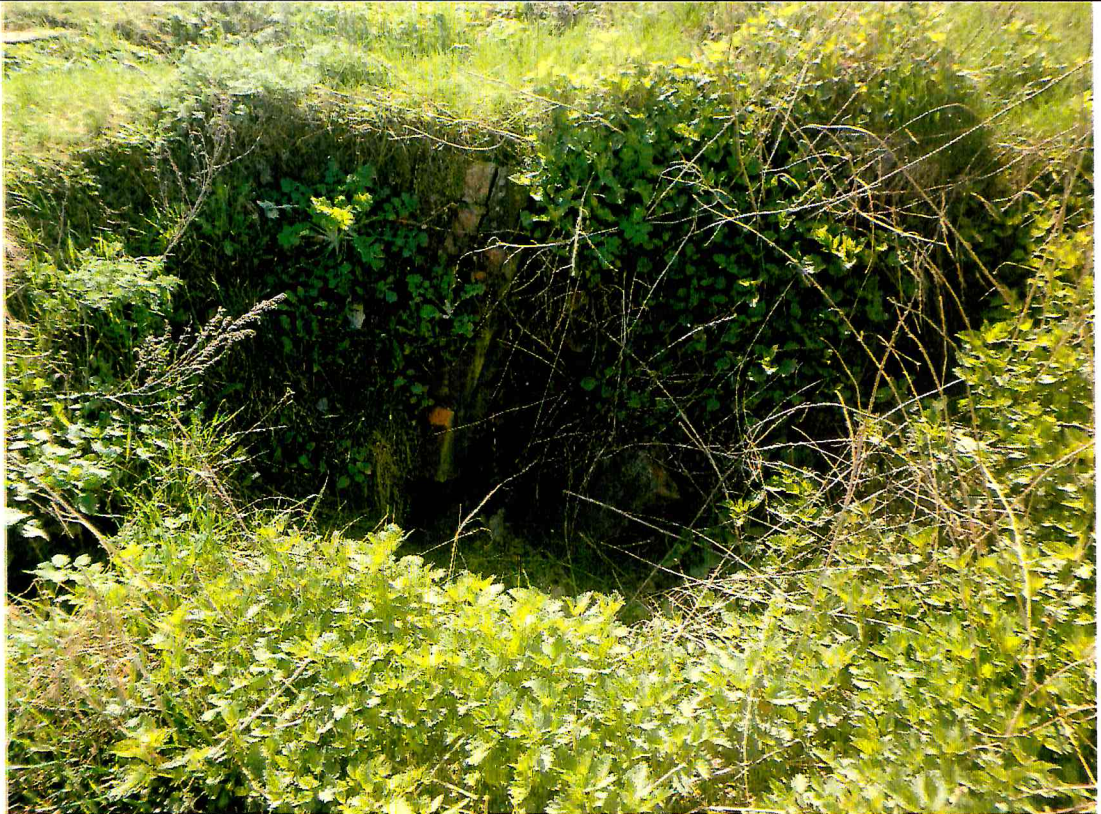
Nr. 4 Pavadinimas Skliauto fragmentas  
Fotografavo Paulius Kolaitis

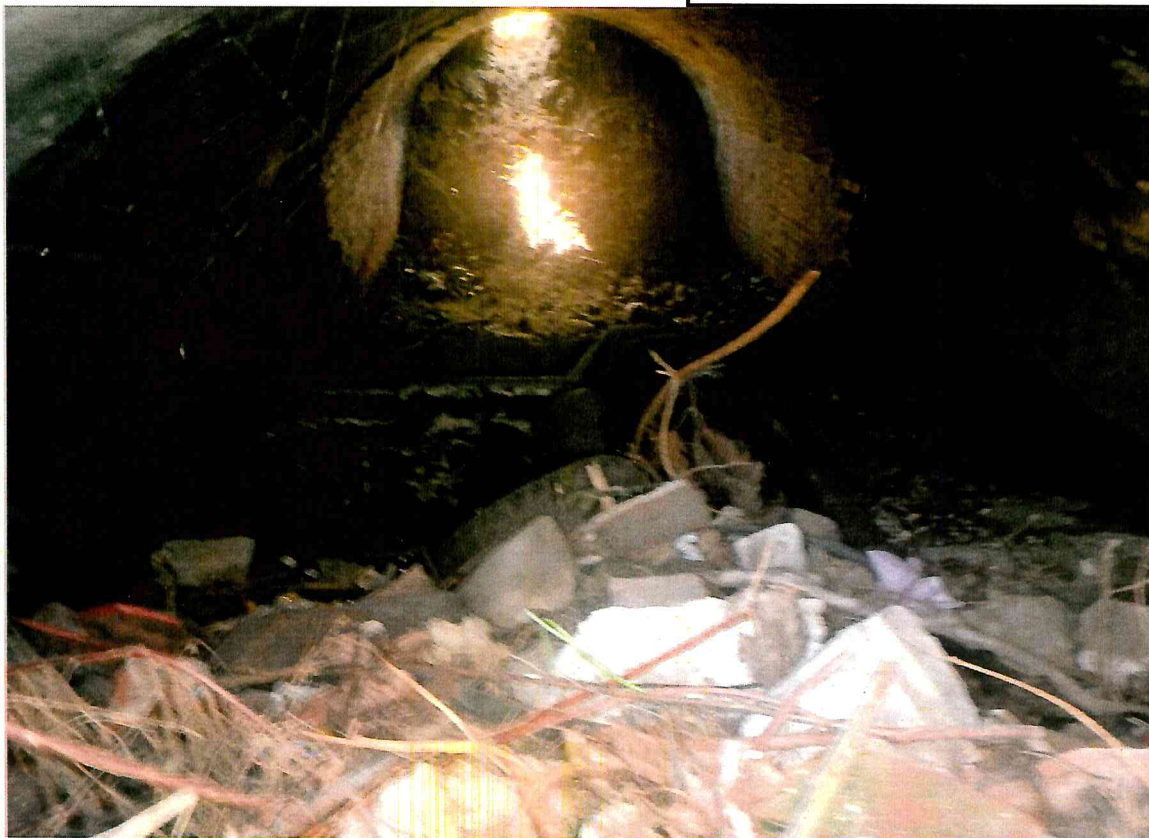
Nr. 5 Pavadinimas Ledainės vidaus fragmentas
