**DĖL KULTŪROS PAVELDO OBJEKTO BŪKLĖS PATIKRINIMO VASARIO 16-OSIOS G. 7-11, KAUNE**

KULTŪROS PAVELDO OBJEKTO BŪKLĖS PATIKRINIMO AKTAS

2024-10-01 Nr. 55-7-67

1. Pavadinimas: **Namas**
2. Unikalus kodas Kultūros vertybių registre: **48658**.
3. Nekilnojamojo kultūros paveldo vertinimo tarybos akto patvirtinimo data ir numeris (jei aktas patvirtintas): 2019-11-19; Nr: KPD-RM-2870.
4. Adresas: **Vasario 16-osios g. 7-11, Kaunas**
5. Valdytojas: **Kauno miesto savivaldybė**  
(vardas, pavardė, gyv. vieta, tel. numeris/juridinio asmens pavadinimas, teisinė forma, buveinė, kodas, tel. numeris)
6. Paskelbtas ar nepaskelbtas saugomu kultūros paveldo objektu: **registrinis, vietinio reikšmingumo lygmens, turintis architektūrinį vertingųjų savybių pobūdį.**
7. Ankstesnio būklės patikrinimo akto data ir numeris: **2023-08-04**

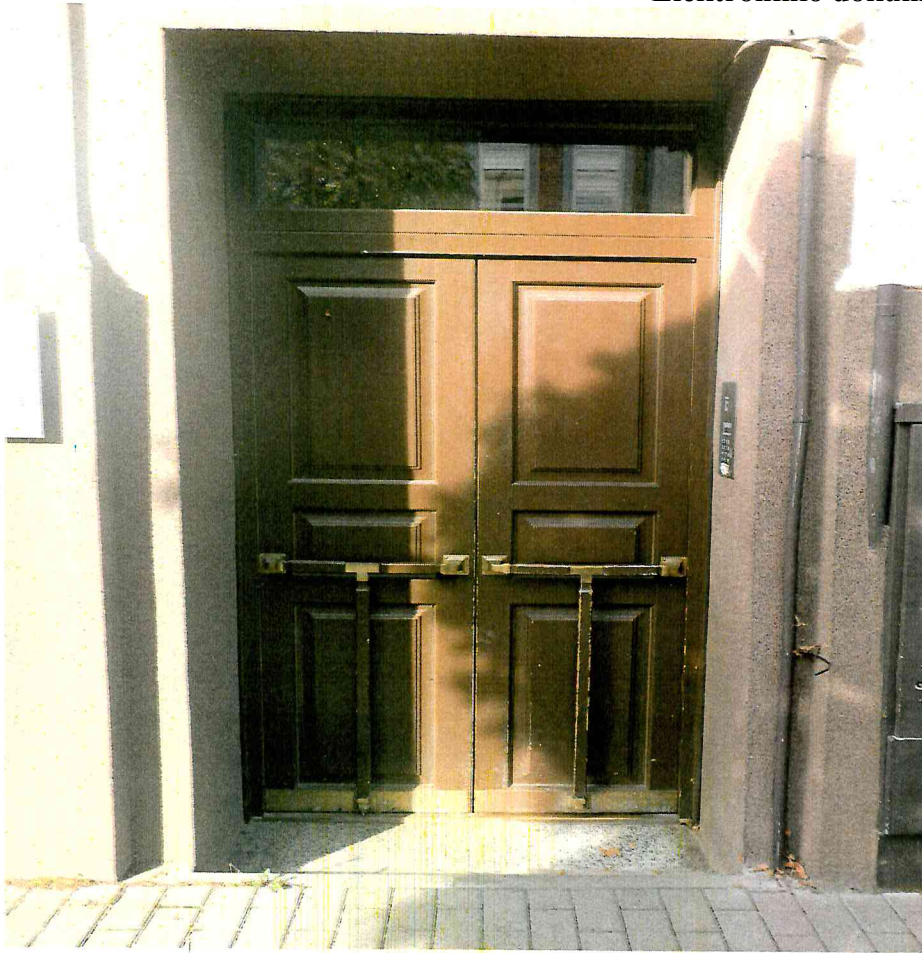
FF-5. Medinių dvivėrės durų su viršulangių, durų rankena su žalvarinėmis detalėmis ir durų apačios apskardinimas. Mozaikinio betono laiptelis prie įėjimo durų
