**DĖL KULTŪROS PAVELDO OBJEKTO BŪKLĖS PATIKRINIMO SUOMIŲ G. 7B,  
KAUNE**

## KULTŪROS PAVELDO OBJEKTO BŪKLĖS PATIKRINIMO AKTAS

2024-04-15 Nr. 55-7-25

1. Pavadinimas: Kauno tvirtovės Žemųjų Šančių karinio miestelio 110-ojo Kamos pulko pirmos ir antros ledainių, 109-ojo Volgos pulko penktos ledainės ir šaudmenų sandėlio komplekso 110-ojo Kamos pulko antra ledainė
2. Unikalus kodas Kultūros vertybių registre: 45289.
3. Nekilnojamojo kultūros paveldo vertinimo tarybos akto patvirtinimo data ir numeris (jei aktas patvirtintas): 2023-06-26; Nr: KPD-SK-484;
4. Adresas: Suomių g. 7B, Kaunas.
5. Valdytojas: Kauno miesto savivaldybė  
(vardas, pavardė, gyv. vieta, tel. numeris/juridinio asmens pavadinimas, teisinė forma, buveinė, kodas, tel. numeris)
6. Paskelbtas ar nepaskelbtas saugomu kultūros paveldo objektu: objektas įrašytas į kultūros vertybių registrą, registrinis, regioninio reikšmingumo lygmens, vertingųjų savybių pobūdis: architektūrinis.
7. Ankstesnio būklės patikrinimo akto data ir numeris: 2020-03-24 .

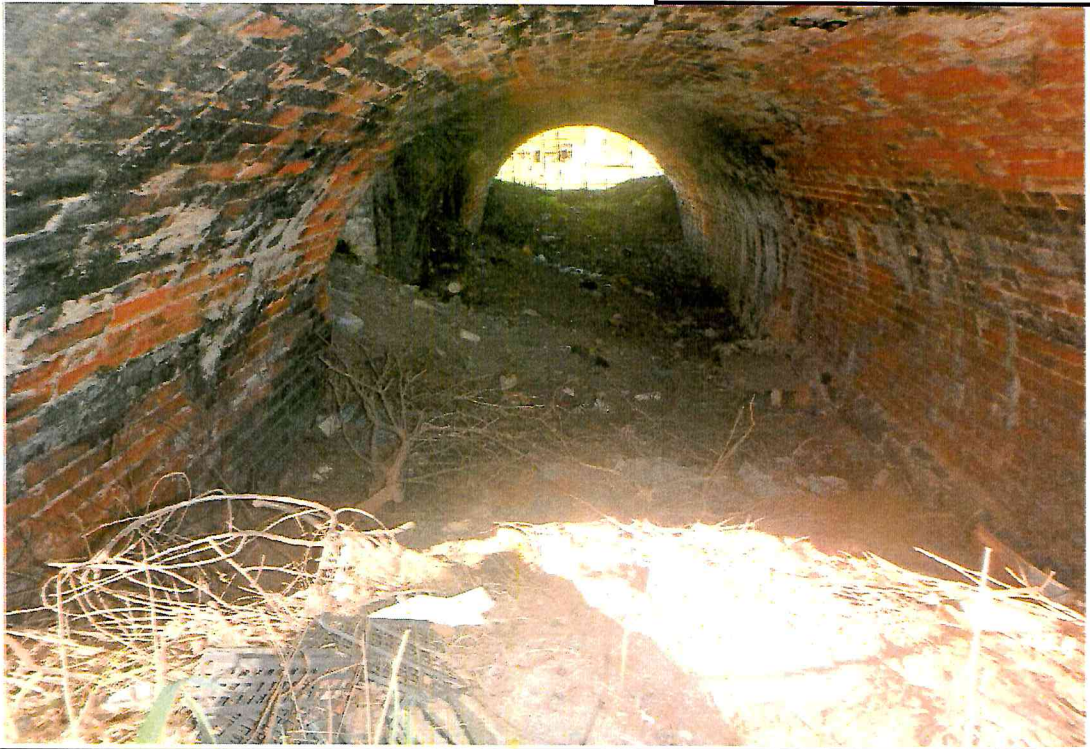
Nr. 5 Pavadinimas Vidaus patalpos fragmentas  
Fotografavo Paulius Kolaitis

Aukštų išplanavimas - **sienu tinklas, kapitalinėmis sienomis padalintas į keturias, cilindriniais skliautais dengtas dalis** (buvusi 8 patalpų ledainė. Dalis patalpas skyrusių sienų išgriauta); **sienu angos - segmentinės arkos formos ŠV, PR įėjimų angos** (vienas iš PV įėjimų neišlikęs, būklė patenkinama);

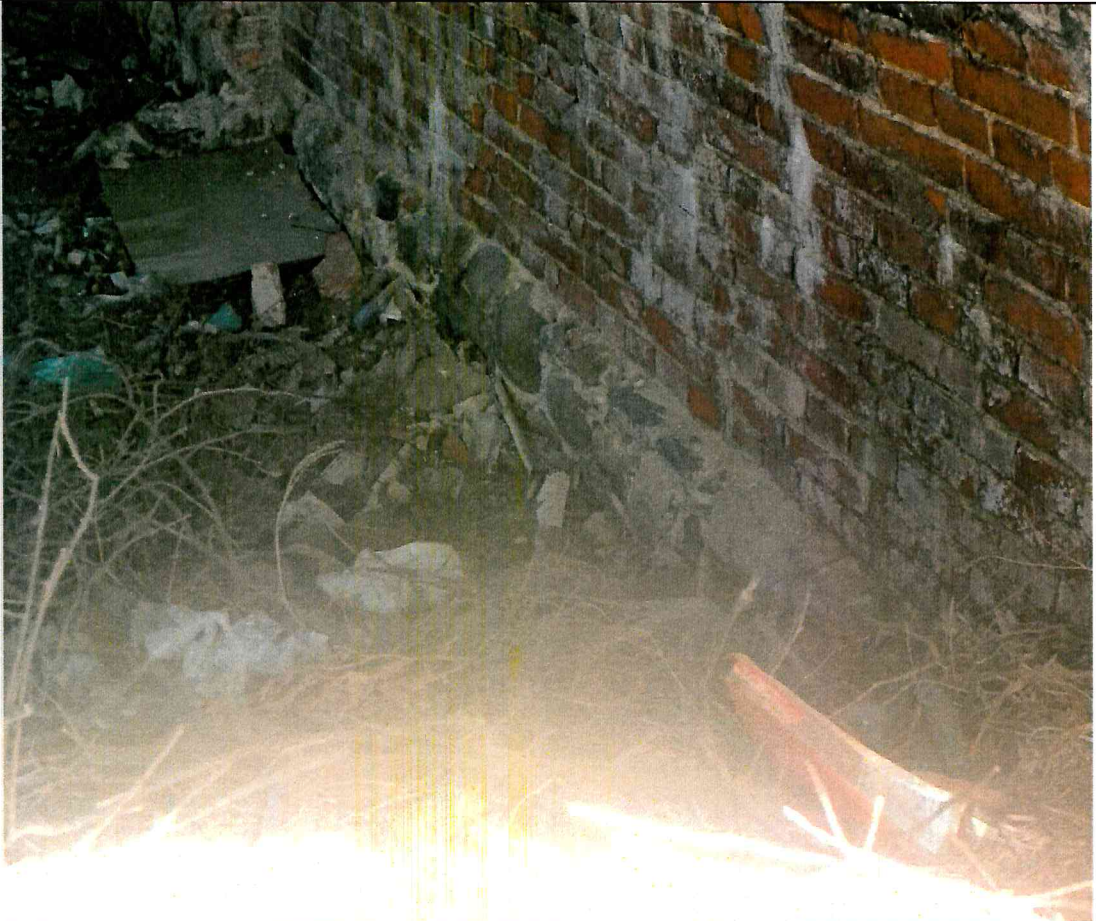
Nr. 6 Pavadinimas Lauko riedulių pamato fragmentas  
Fotografavo Paulius Kolaitis

Konstrukcijos - **lauko akmenų mūro pamatas** (pamato dalis, esanti po žeme netyrinėta, vizualiai matomų pamato dalių būklė patenkinama); **keraminių plytų mūro sienos** (būklė bloga, patenkinama); **cilindriniai keraminių plytų mūro patalpų skliautai** (būklė bloga, patenkinama); **ŠV, PR įėjimų angų keraminių plytų mūro reljefinės sąramos su dekoratyvinėmis spynomis, jų fragmentai** (būklė bloga); **stalių ir kitų medžiagų gaminiai - metalinės durų gembės** (būklė patenkinama);
