**DĖL KULTŪROS PAVELDO OBJEKTO BŪKLĖS PATIKRINIMO MAIRONIO G. 13-4, KAUNE**

KULTŪROS PAVELDO OBJEKTO BŪKLĖS PATIKRINIMO AKTAS

2025-04-29 Nr. 55-7-36

1. Pavadinimas: Verslininkų Mozės ir Malkos Chaimsonų namas (tikrinta dėl Negyvenamoji patalpa – šiluminis mazgas, unikalus daikto Nr. 1993-2025-6019:0025)
2. Unikalus kodas Kultūros vertybių registre: 1135
3. Nekilnojamojo kultūros paveldo vertinimo tarybos akto patvirtinimo data ir numeris (jei aktas patvirtintas): 2021-09-21; Nr: KPD-RM-2849/1.
4. Adresas: Kauno miesto sav., Kauno m., Maironio g. 13-4
5. Valdytojas: Kauno miesto savivaldybė
6. Paskelbtas ar nepaskelbtas saugomu kultūros paveldo objektu: objekto statusas – registrinis, vietinio reikšmingumo lygmuens.
7. Ankstesnio būklės patikrinimo akto data ir numeris: 2024-04-10, Nr.55-7-30

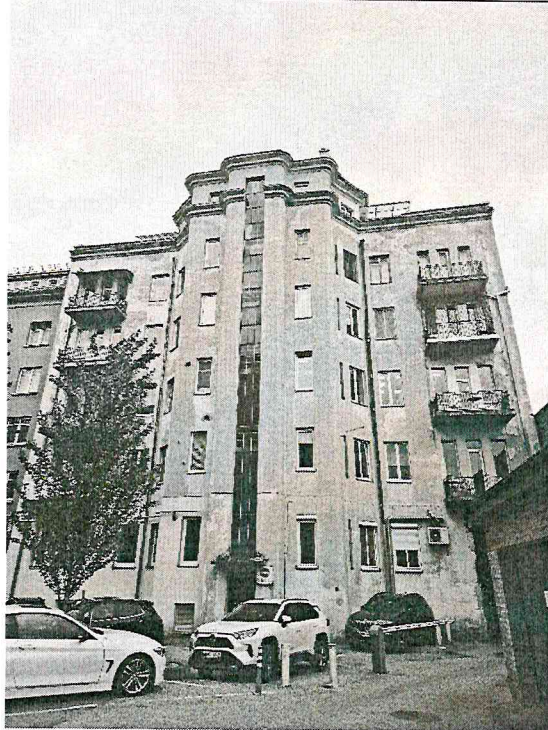
Nr. 2 Pavadinimas V fasadas  
Fotografavo Gabrielė Bugytė

**Konstrukcijos.** Betoninis pamatas su cokoliu (ištirinti nebuvo galimybės). Keraminių plytų mūro sienos, iš lauko pusės, yra neblogos būklės, tačiau turi vietų, kur drėgmė mūrą bus paveikusi labiau: sienų dalys ties visais balkonais, lietaus nuvedimo sistemomis, karnizais. V fasado atskiros sienų vietos buvo remontuotos. g/b aukštų perdenginių bei medinių stogo konstrukcijų ištirinti nebuvo galimybės.

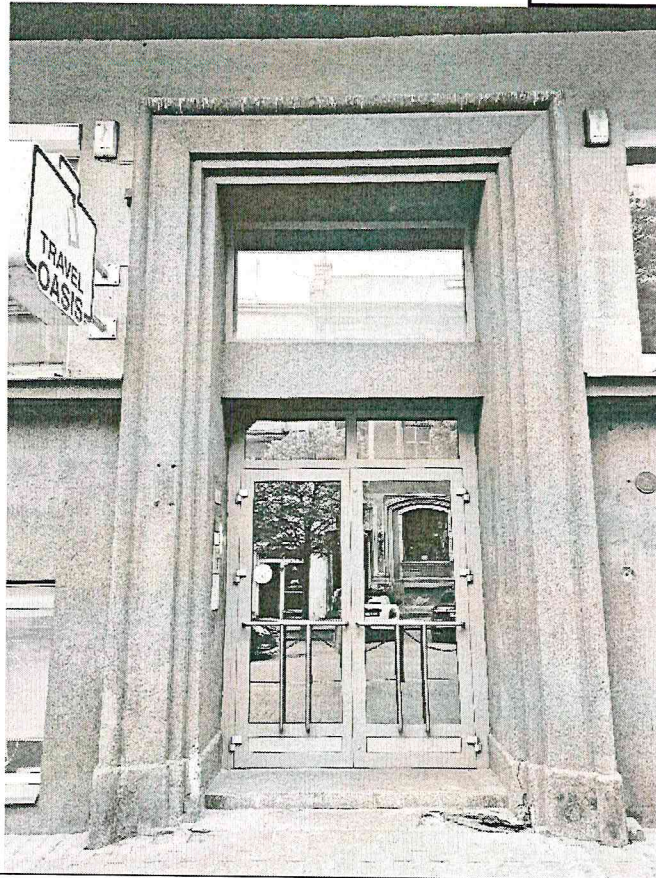
**Fasadų architektūrinis sprendimas** – fasado architektūrinio sprendimo visuma (išlaikyta). **Fasadų architektūros tūrinės detalės** – R fasado metalinės karkasinės konstrukcijos erkeris (būklė gera). V fasado plytų mūro centrinis laiptinės rizalitas (būklė gera). R fasado I aukšto įėjimo dirbtinio granito portalas su profiliuotu apvadu (apatinėje dalyje pažeistas tinkas; didžioji dalis portalo būklės yra gera); V fasado II-V a. g/b konstrukcijos balkonų su metalinėmis ažūrinėmis tvorelėmis tipas (vietomis matomi betono trūkimai; pastebimos plokštės betono netektys vertikaliose briaunose ir apatinėje plokštumoje, viename II a. balkone nesimato ažūrinės tvorelės (uždengta arba neišlikę); V fasado I a. g/b konstrukcijos stogelio virš įėjimo tipas (stogelis gerokai paveiktas kritulių drėgmės; nuo apačios yra dalis nukritusio tinko; vietomis nubyrėjęs betono apsauginis sluoksnis, matoma ir koroduojanti darbinė armatūra; stogelis neturi arba visiškai susidėvėjusi hidroizoliacinė danga). **Fasadų apdaila ir puošyba** – tinkas (jo būklė labiausiai pažeista ties balkonais, lietaus nuvedimo sistemomis, ties nuogrinda; ant V fasado yra vietų, kur tinkas buvo tvarkytas; įvažiavimo į kiemą angoje, ties angokraščiais, tinkas yra nudaužytas, daug kur pažeistas); R fasado pusrūsio granitinis tinkas (būklė patenkinama). R fasado įvažiavimo angos betoninė ažūrinė sienutė (būklė gera).

Nr. 3 Pavadinimas R fasado I a. įėjimo dirbtinio  
granito portalo su profiliuotu apvadu

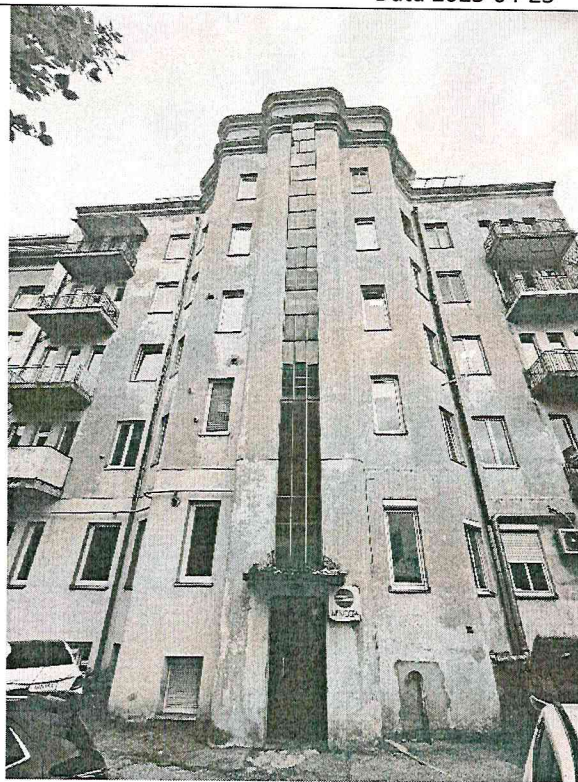
Nr. 4 Pavadinimas V fasado fragmentas – centrinis rizalitas

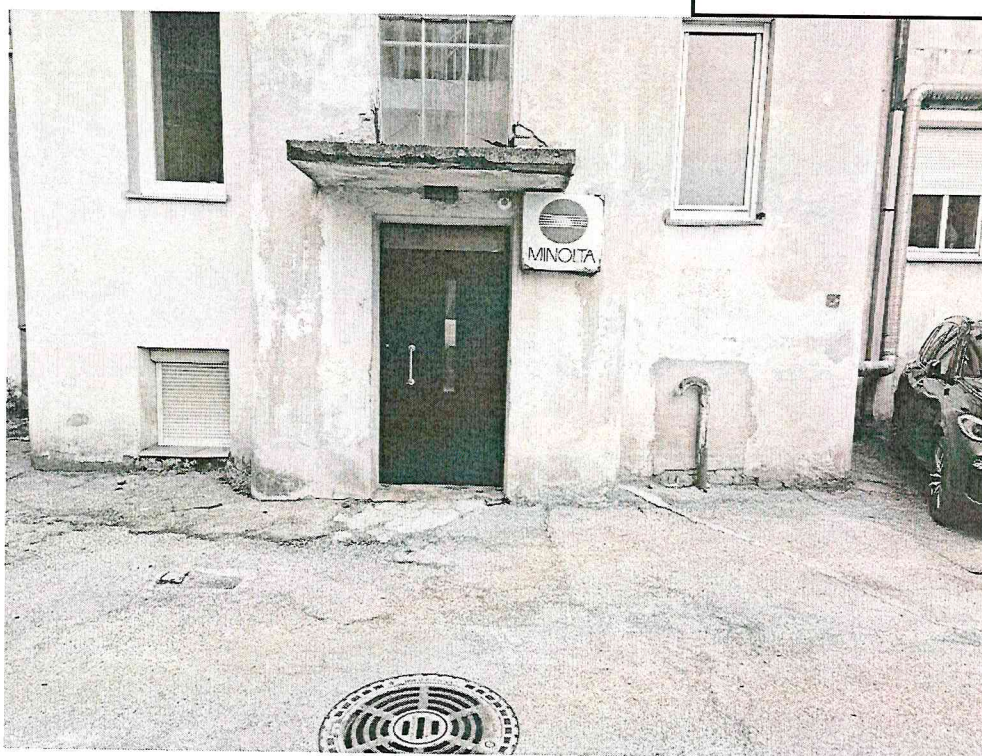
Nr. 5 Pavadinimas V fasado įėjimas

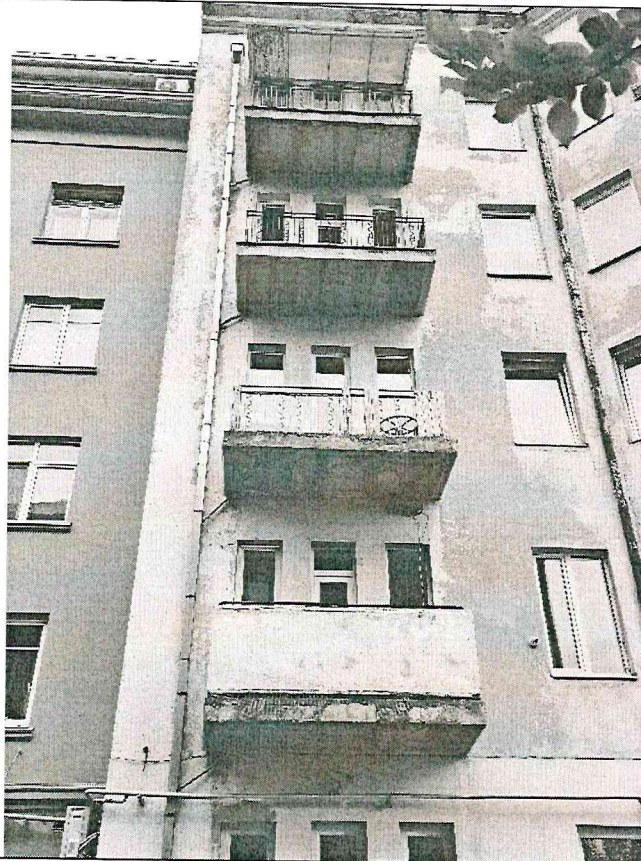
Nr. 8 Pavadinimas V fasado fragmentas – balkonai su ažūrine tvorele  
Fotografavo Gabrielė Bugytė

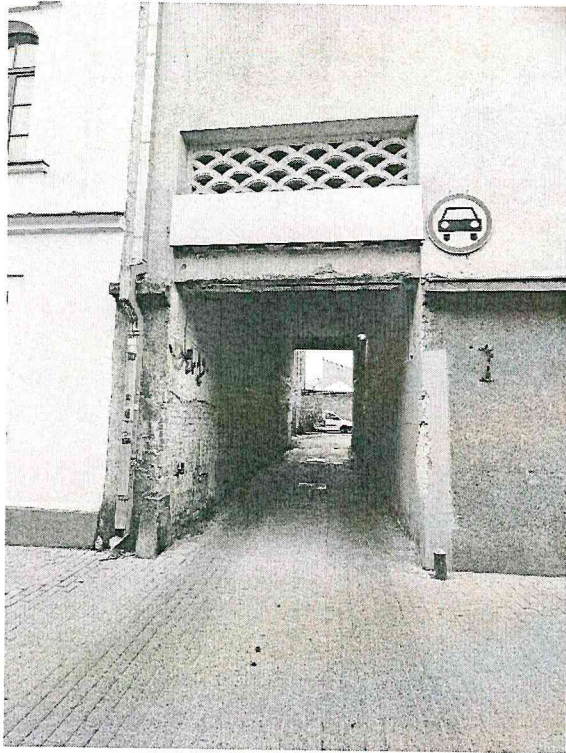
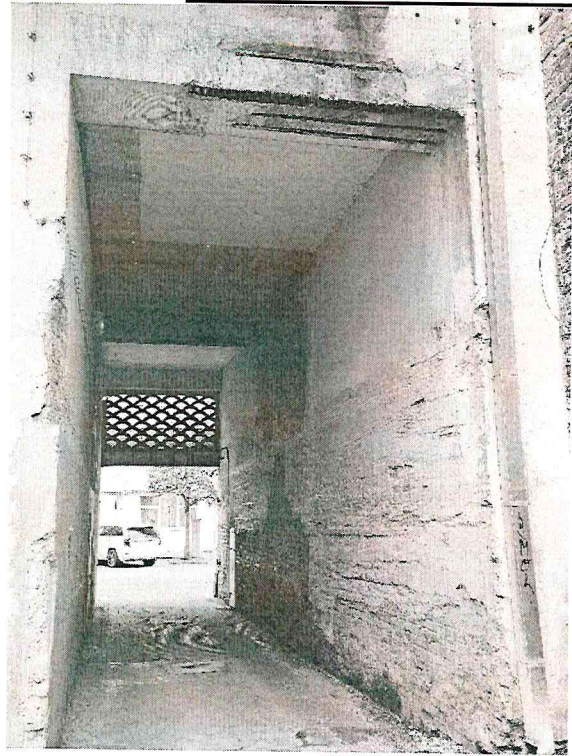
Nr. 9

Pavadinimas Įvažiavimo į kiemą  
 anga su betonine ažūrine sienute iš R ir V pusės. Iš R  
 pusės matoma betoninė ažūrinė sienutė. Pastebimi  
 nudaužyti įvažiavimo angokraščiai

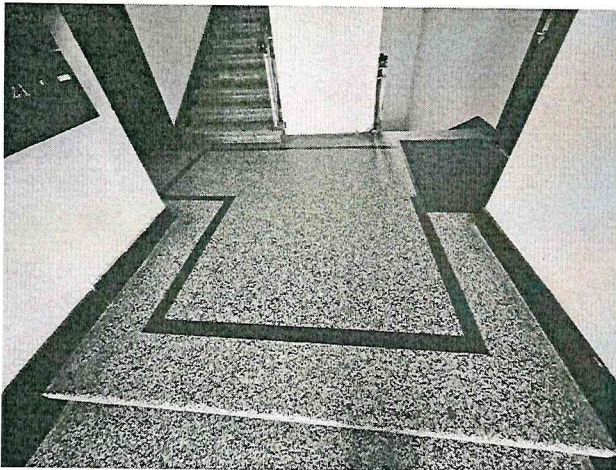
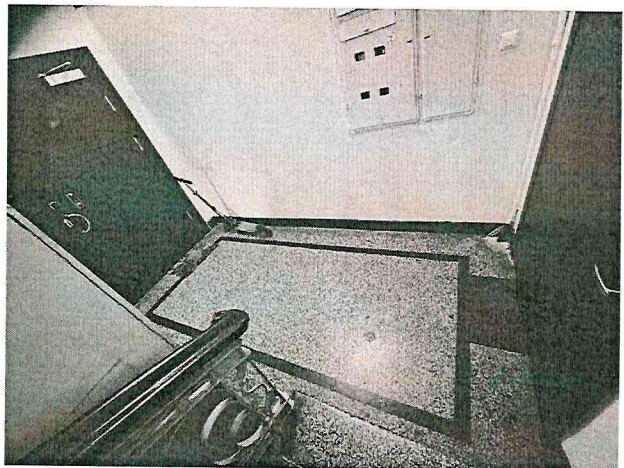
Nr. 10

**Funkcinė įranga** – R laiptinės L-1 laiptai su mozaikinio betono profiliuotomis laiptų pakopomis, aikštele, juodomis grindjuostėmis ir juodu mozaikinio betono dekoru aikštelėje (laiptų būklė yra gera); centrinės laiptinės L-2 laiptai su mozaikinio betono profiliuotomis laiptų pakopomis ir aikštelėmis, metaline ažūrine tvorele su mediniais profiliuotais porankiais, juodomis grindjuostėmis ir juodu mozaikinio betono dekoru aikštelėse (laiptų būklė yra gera); V laiptinės L-3 laiptai su mozaikinio betono profiliuotomis laiptų pakopomis ir aikštelėmis, metaline ažūrine tvorele su mediniais profiliuotais porankiais (dalį medinių porankių yra neišlikę, pastebimi ryškūs betono nusidėvėjimai); centrinės laiptinės L-2 šachta, „OTIS“ firmos liftas su kabina ir jos įranga, II-V a. durimis į lifto šachtą ir lifto kėlimo mechanizmais pusrūsyje bei pastogėje (šachta su durimis yra išlikusi, mechanizmai paveikti korozijos, išlikę).

Pavadinimas R laiptinės fragmentai – aikštelės su juodu mozaikinio betono dekoru

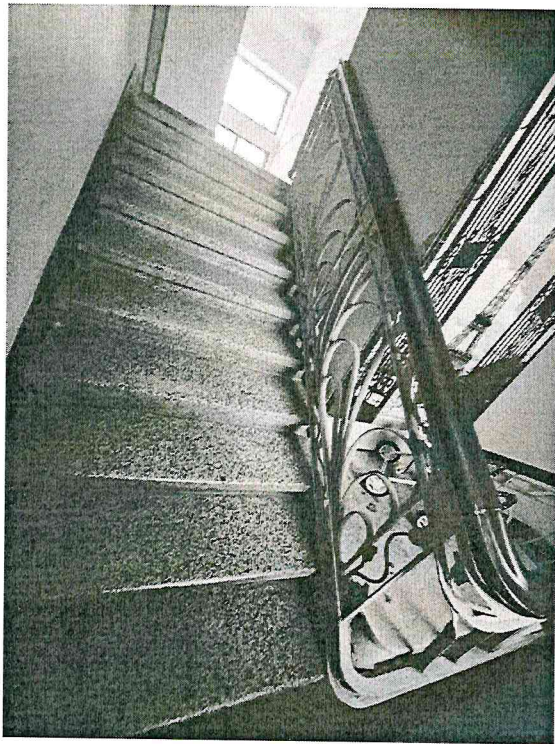
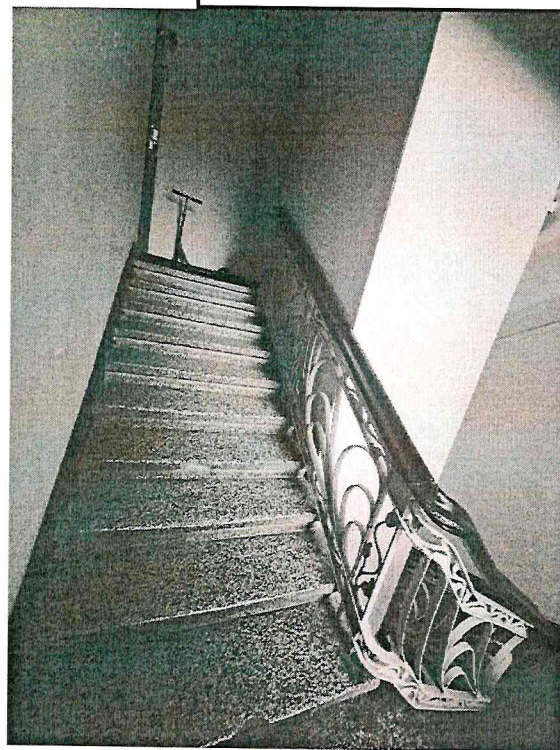
Nr. 11 Pavadinimas: R laiptinės fragmentai – laiptai su mozaikinio betono profiliuotomis laiptų pakopomis, metaline ažūrine tvorele su mediniais profiliuotais porankiais

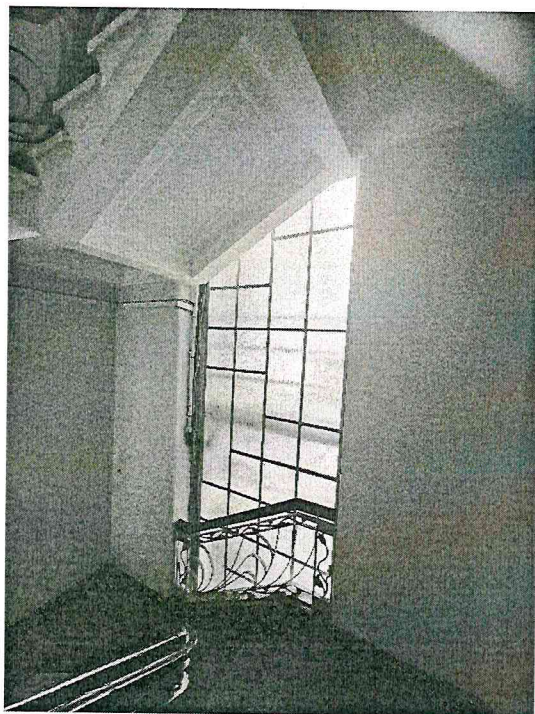
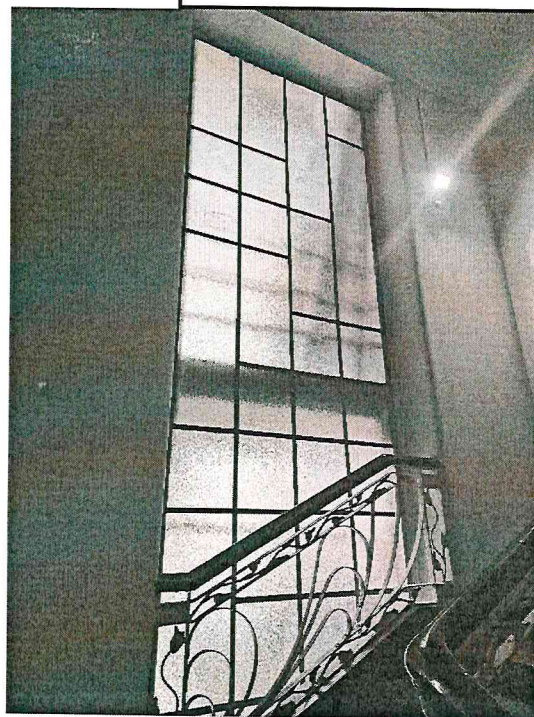
Nr. 13 Pavadinimas R laiptinės įstiklinimai  
Fotografavo Gabrielė Bugytė

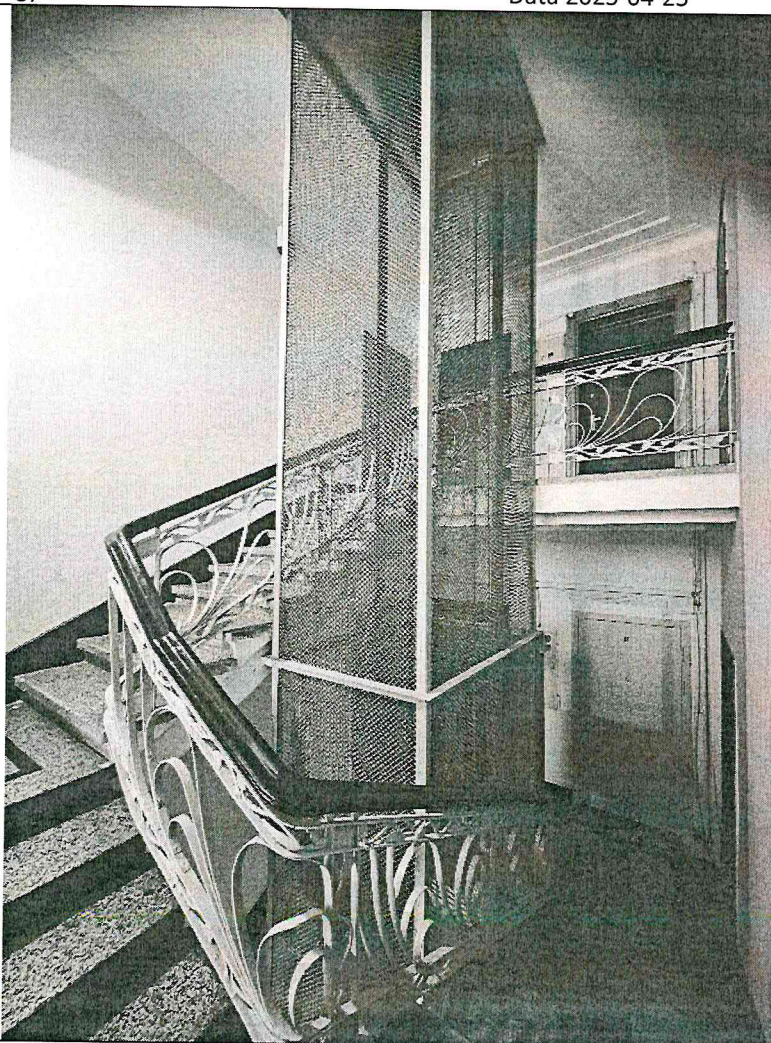
Nr. 14 Pavadinimas Lifto šachta R laiptinėje  
Fotografavo Gabrielė Bugytė

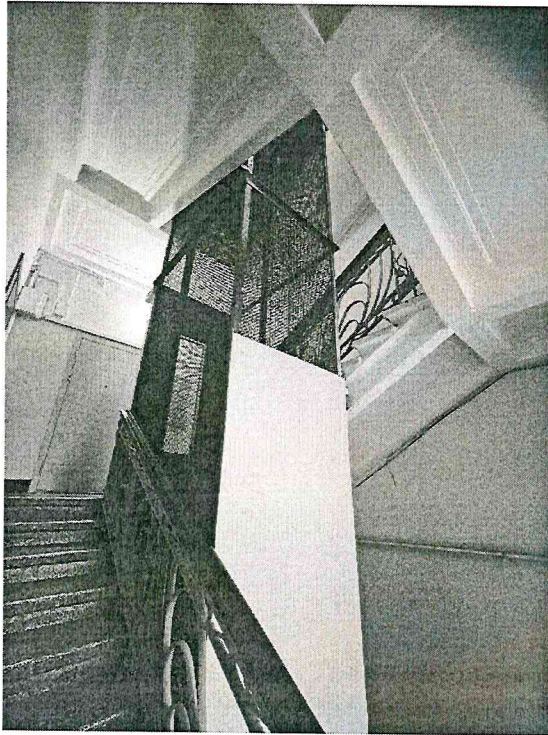
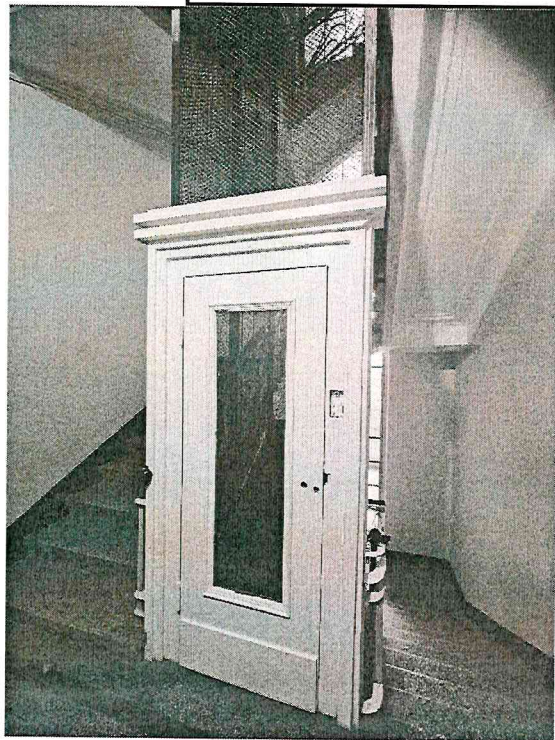
Nr. 15 Pavadinimas R laiptinės lifto fragmentai  
Fotografavo Gabrielė Bugytė

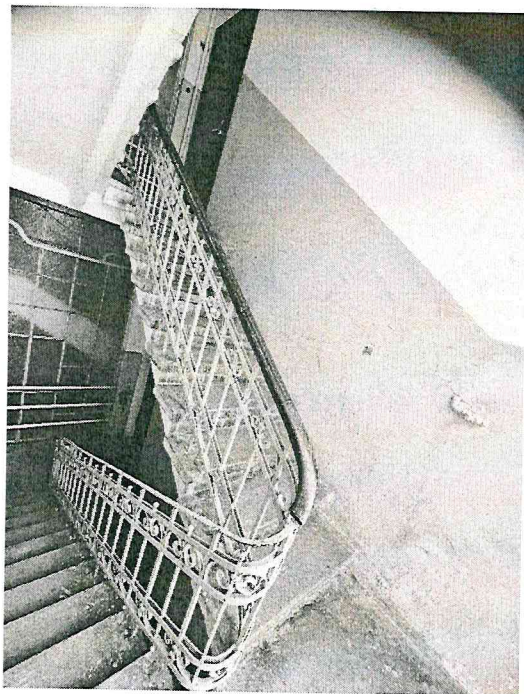
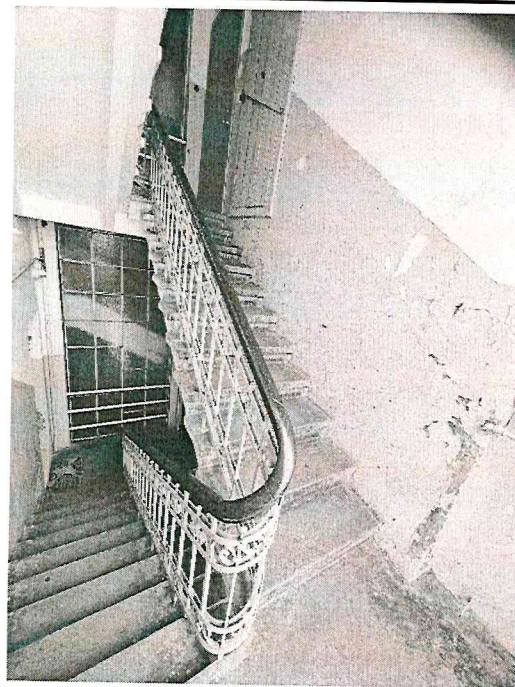
Nr. 15 Pavadinimas V laiptinės L-3 fragmentai – laiptai su mozaikinio betono profiliuotomis laiptų pakopomis, metalinės azūrinės tvorelės ir mediniai porankiai (porankiai išlikę ne visur)

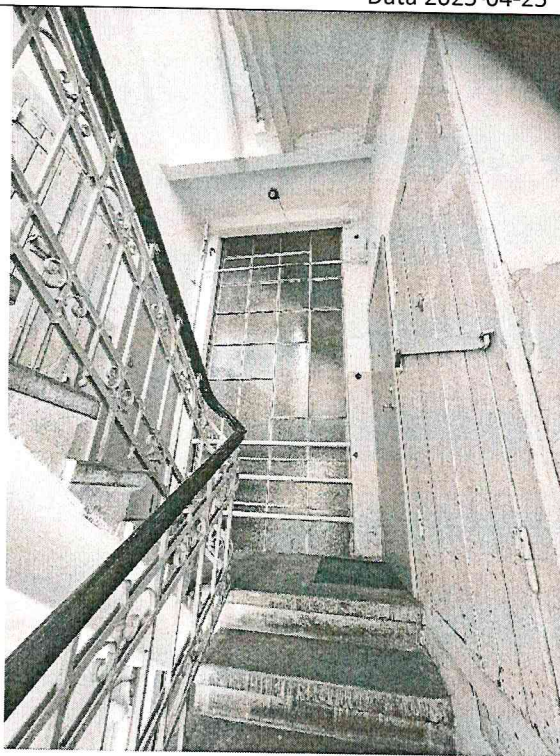
Nr. 16

V laiptinės fragmentas - įstiklinimas

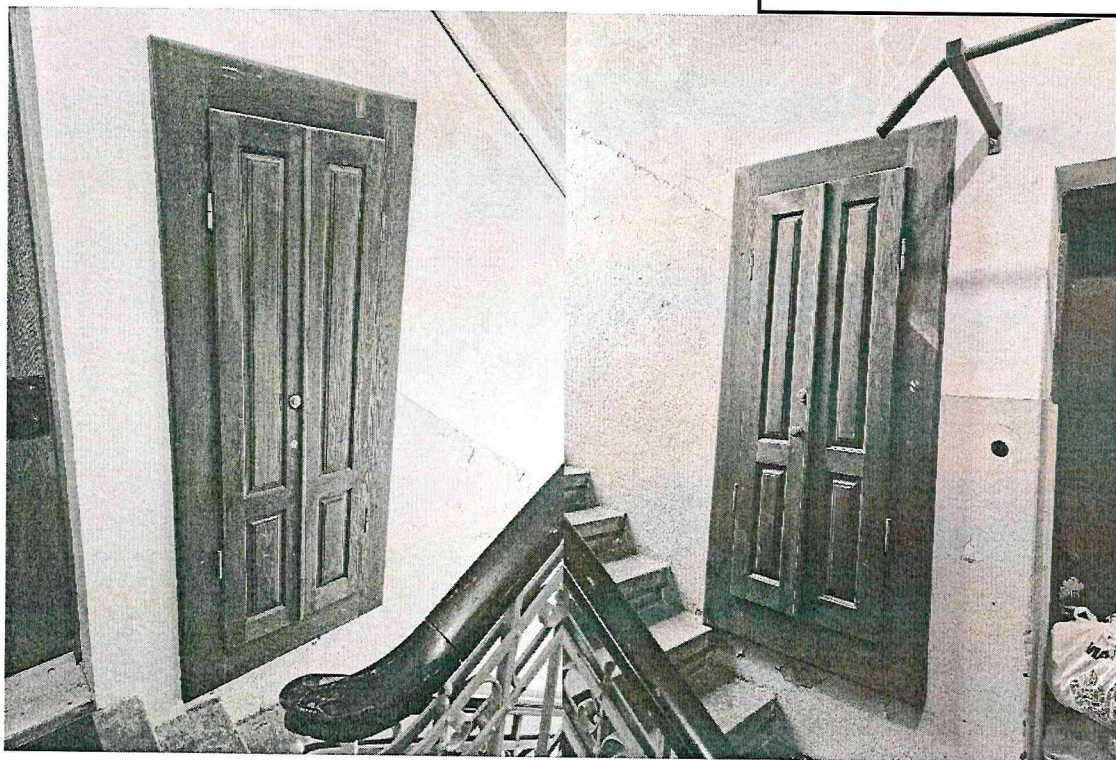
Nr. 17 Pavadinimas V laiptinės sieninės spintos  
Fotografavo Gabrielė Bugytė

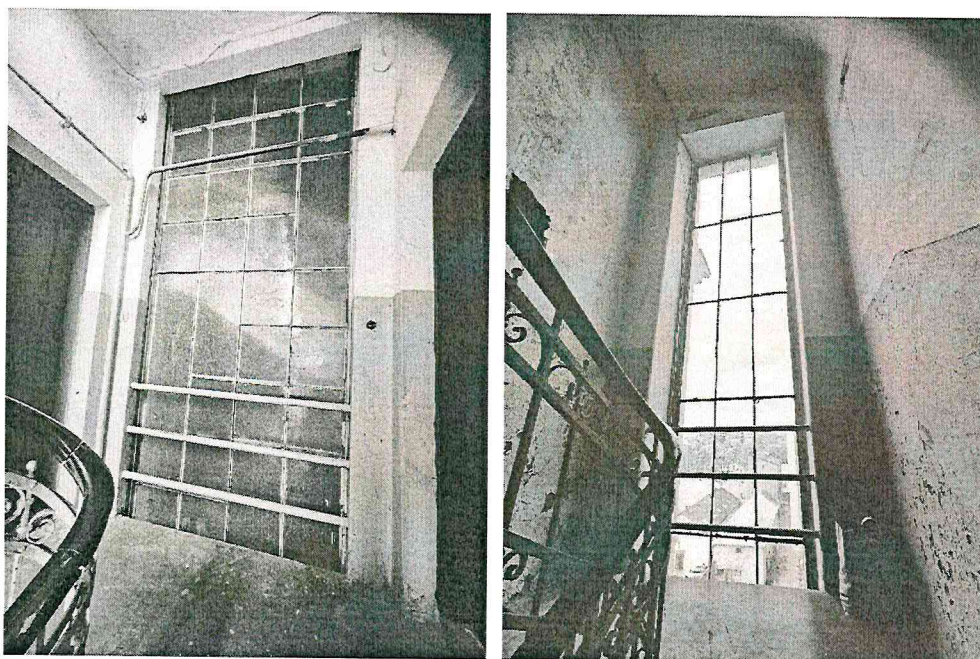
Nr. 18 Pavadinimas V laiptinės įstiklinimo fragmentai  
Fotografavo Gabrielė Bugytė
