**KULTŪROS PAVELDO OBJEKTO BŪKLĖS PATIKRINIMO AKTAS**

**2025-10-13 Nr. 55-7-105**

1. Pavadinimas: **Tirkiliškių dvaro sodybos fragmentų spirito varykla.**
2. Unikalus kodas Kultūros vertybių registre: **45815.**
3. Nekišnojamojo kultūros paveldo vertinimo tarybos akto patvirtinimo data ir numeris (jei aktas patvirtintas): **2025-01-29; Nr: KM-RM-168.**
4. Adresas: **Kalvarijos g. 72A-10.**
5. Valdytojas:  
(vardas, pavardė, gyv. vieta, tel. numeris/juridinio asmens pavadinimas, teisinė forma, buveinė, kodas, tel. numeris)
6. Paskelbtas ar nepaskelbtas saugomu kultūros paveldo objektu: **registrinis.**
7. Ankstesnio būklės patikrinimo akto data ir numeris: **2025-07-16 Nr. 55-7-64.**

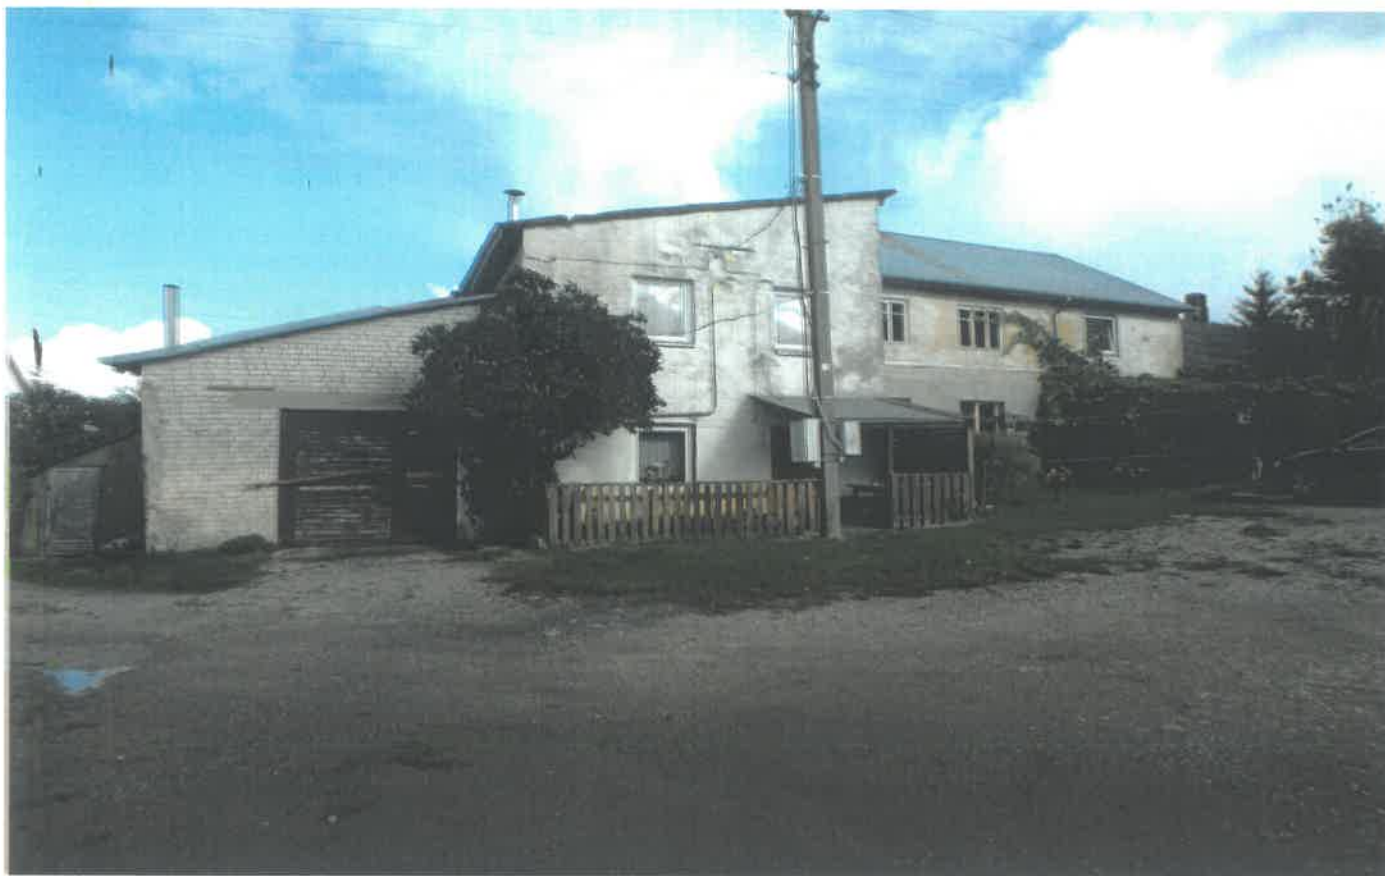
FF-1. PV fasadas su dekoru ir kt. elementais

Fasadų apdaila ir puošyba - PR korpuso PV ir ŠR fasadų tinkuoto plytų mūro stačiakampio profilio tarpaukštinės traukos (būklė patenkinama.); tinko tipas (būklė bloga);

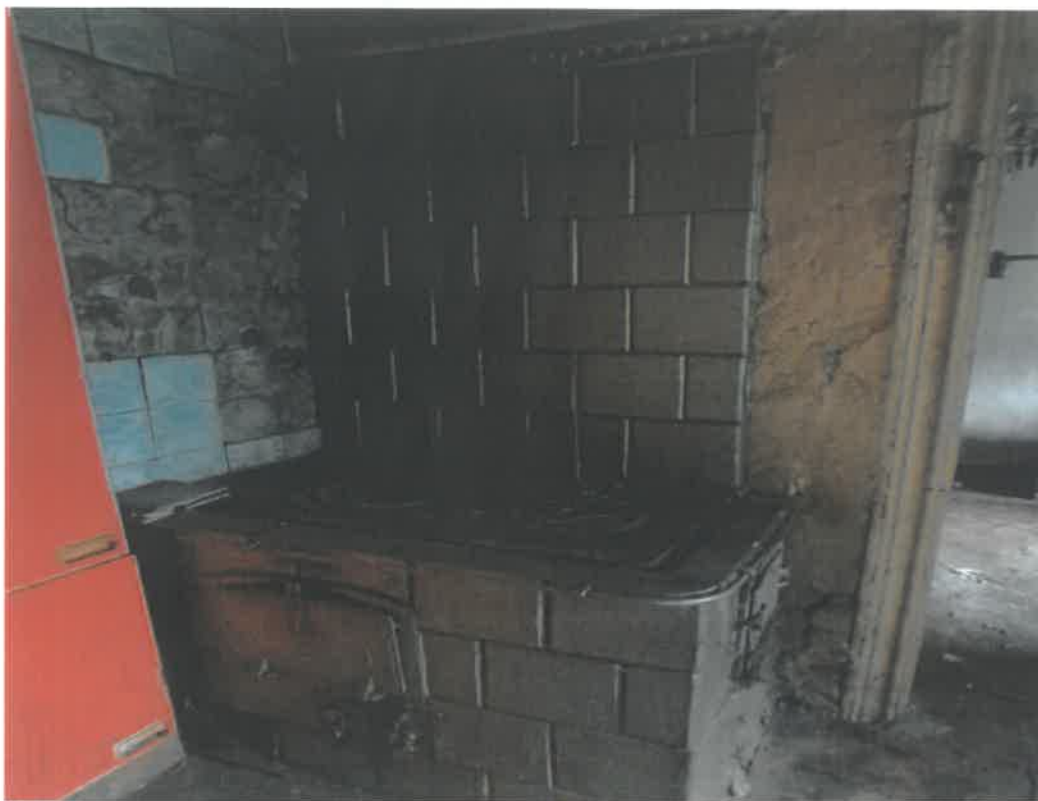
Tikrintų patalpų išplanavimas, nuo galiojančios nekilnojamojo daikto kadastrinių matavimų bylos nėra pasikeitęs. Patalpose pastebėtos autentiškas koklius, autentiškos dvivėrės filinginės durys su profiliuotais apvadais. Kitos vertingosios objekto savybės tikrintos pagal galimybes.

FF-8. Autentiško kokliaus vaizdas

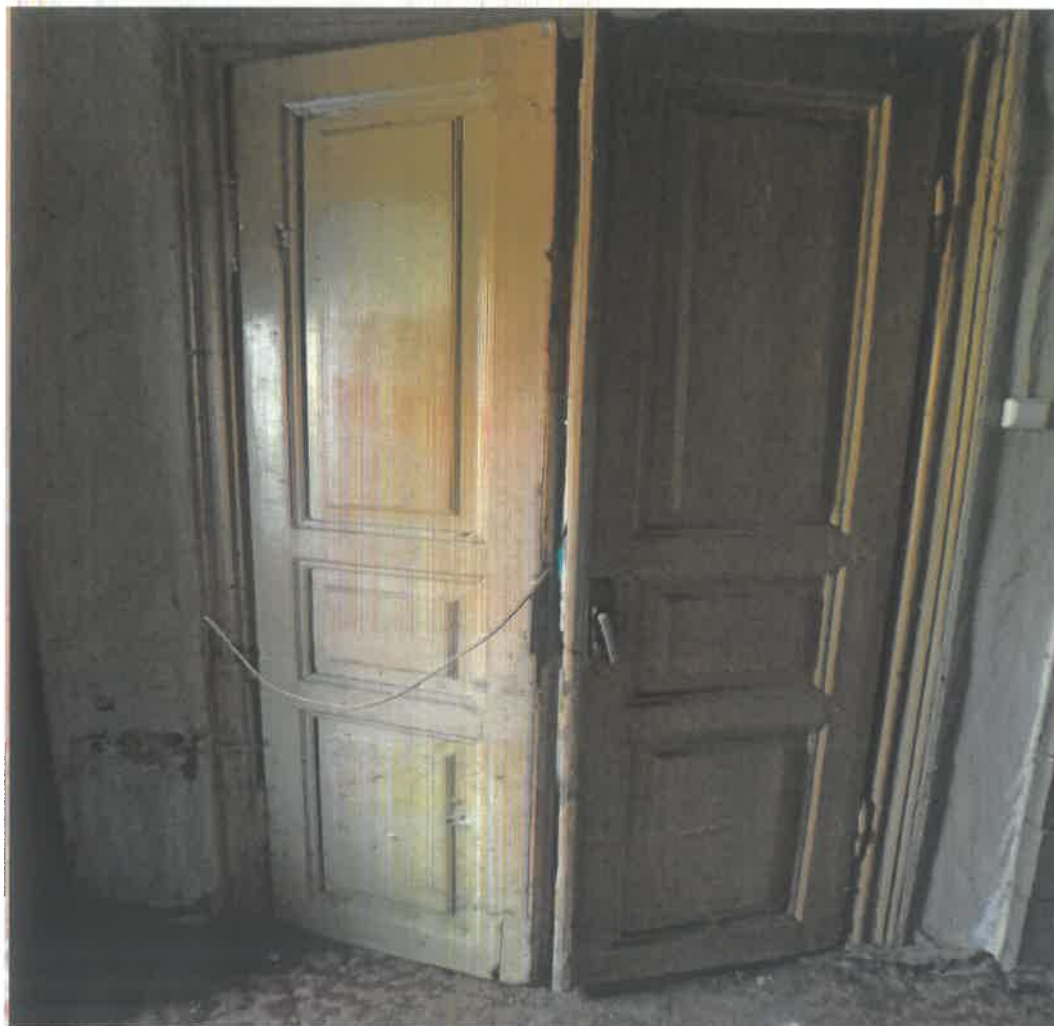
FF-9. Autentiškos dvivėrės filinginės durys su profiliuotais apvadais
