### KULTŪROS PAVELDO OBJEKTO BŪKLĖS PATIKRINIMO AKTAS

2026-01-28 Nr. 55-7-17

1. Pavadinimas: Kunigo Antano Šmulskščio namas
2. Unikalus kodas Kultūros vertybių registre: 10727.
3. Nekilnojamojo kultūros paveldo vertinimo tarybos akto patvirtinimo data ir numeris (jei aktas patvirtintas): 2018-10-15; Nr: KPD-AV-1307.
4. Adresas: Kauno miesto sav., Kauno m., Vaižganto g. 10-2.
5. Valdytojas:
6. Paskelbtas ar nepaskelbtas saugomu kultūros paveldo objektu: Registrinis
7. Ankstesnio būklės patikrinimo akto data ir numeris: 2025-05-23 Nr. 55-7-44

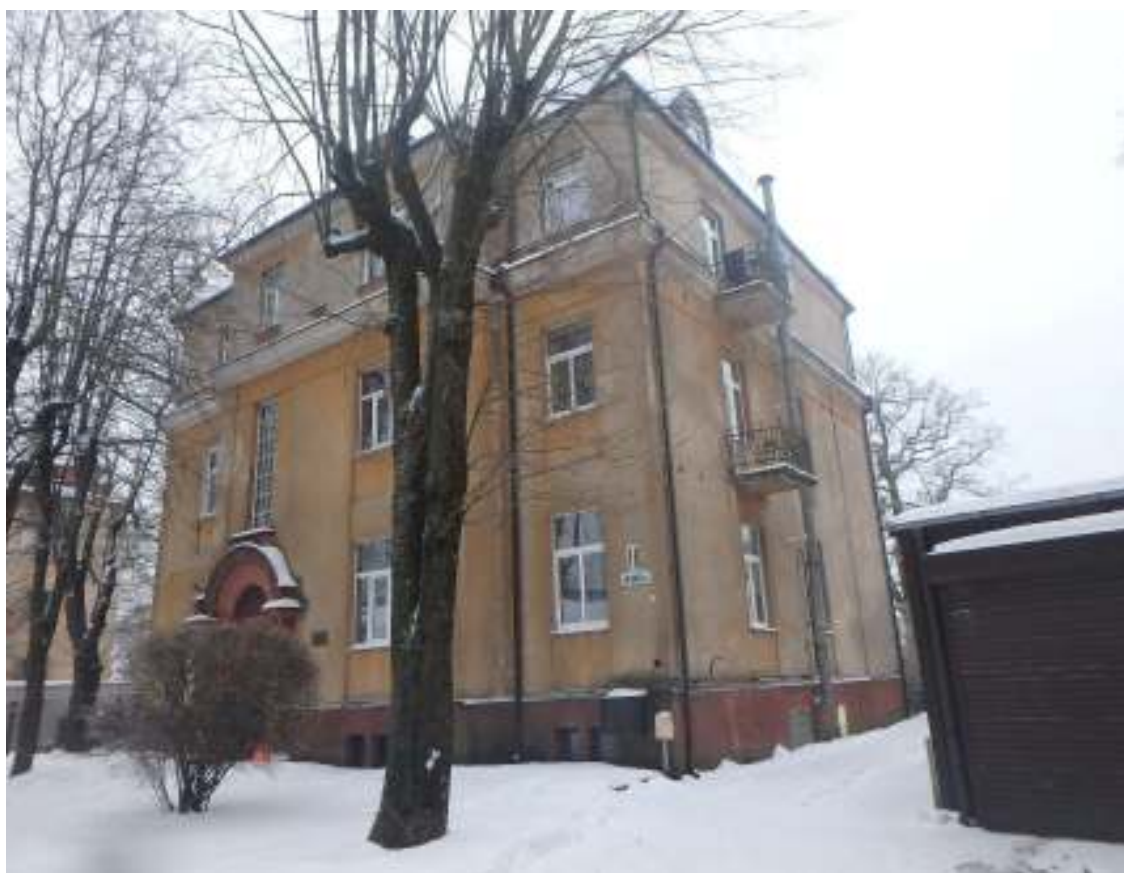
FF-4. ŠV fasadas

Tūris - **kompaktinis, stačiakampio plano, 3 a. pastoge ir pusrūsiu** (išskyrus 2001 m. įrengtą mansardinį aukštą ir du ŠV fasado antro ir trečio aukšto g/b balkonus; trečias aukštas ir balkonai galimai pristatyti sovietmečiu - nepakitęs);

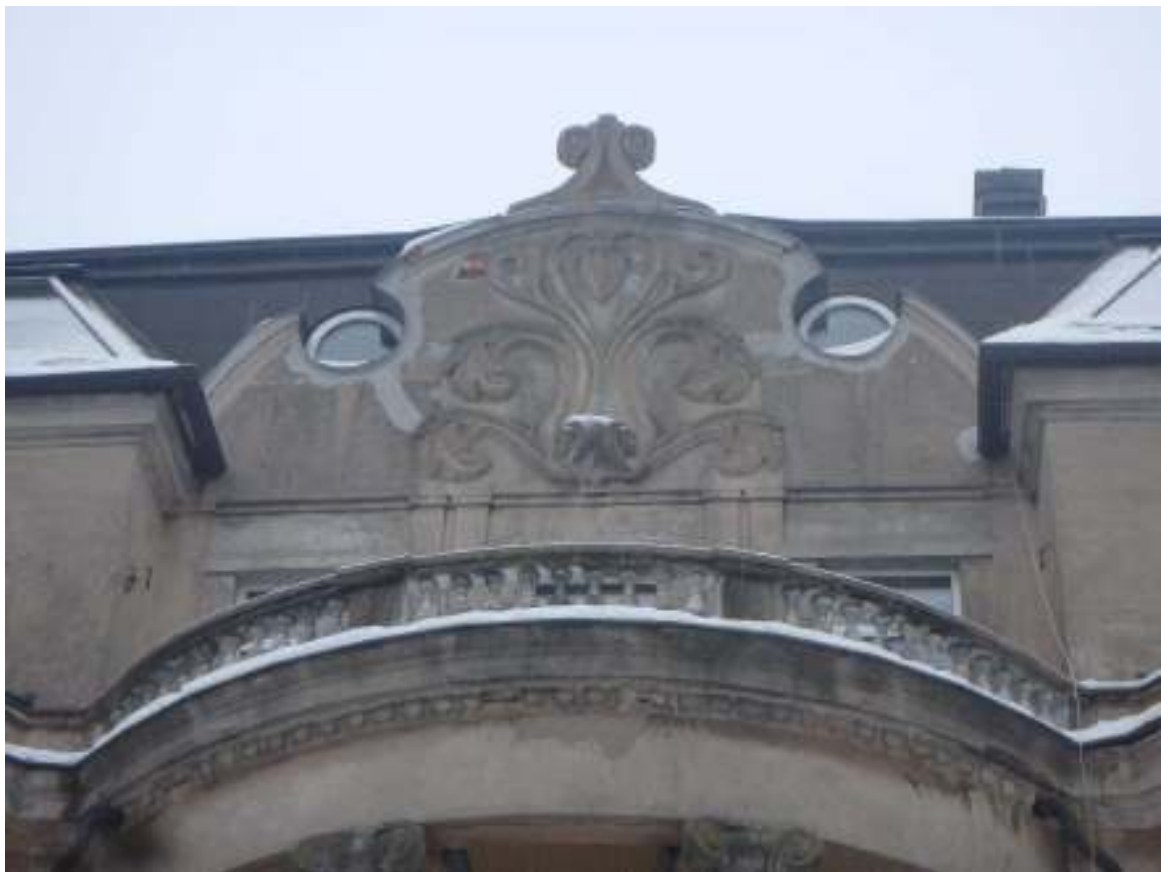
FF-5. PV fasado karpyto pusapskritės formos frontonas, dekoruotas augaliniu ornamentu

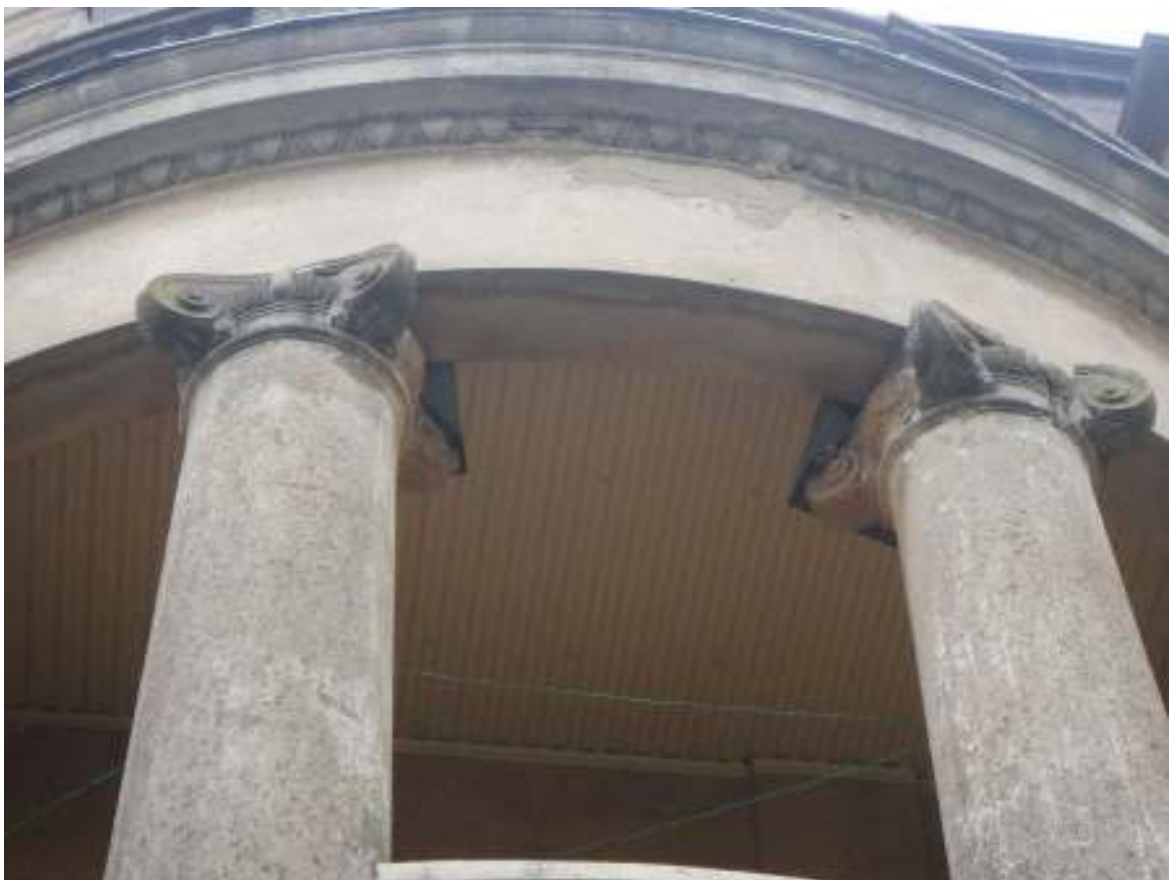
FF-6. Jonėninio orderio voliutų fragmentas

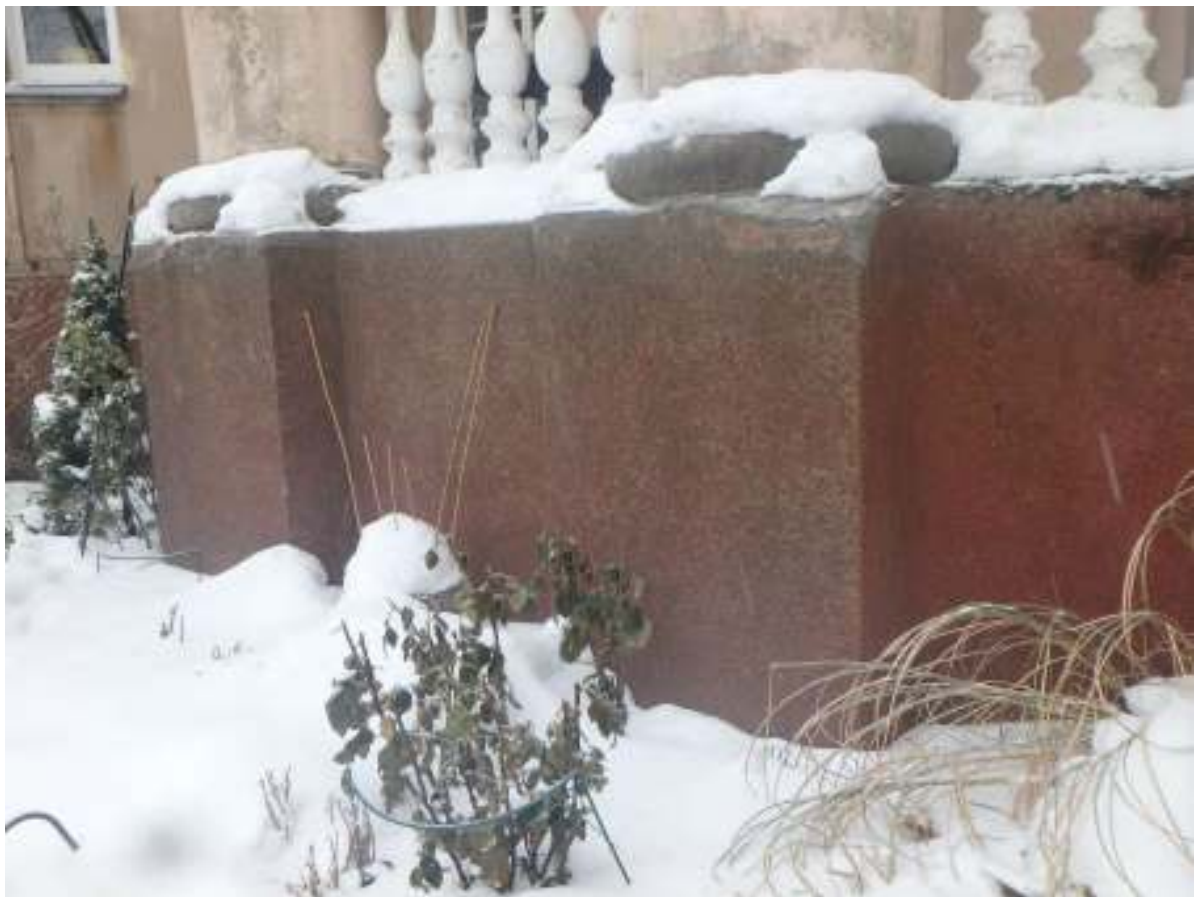
FF-7. Cokolinio aukšto granitinio tinko fragmentas

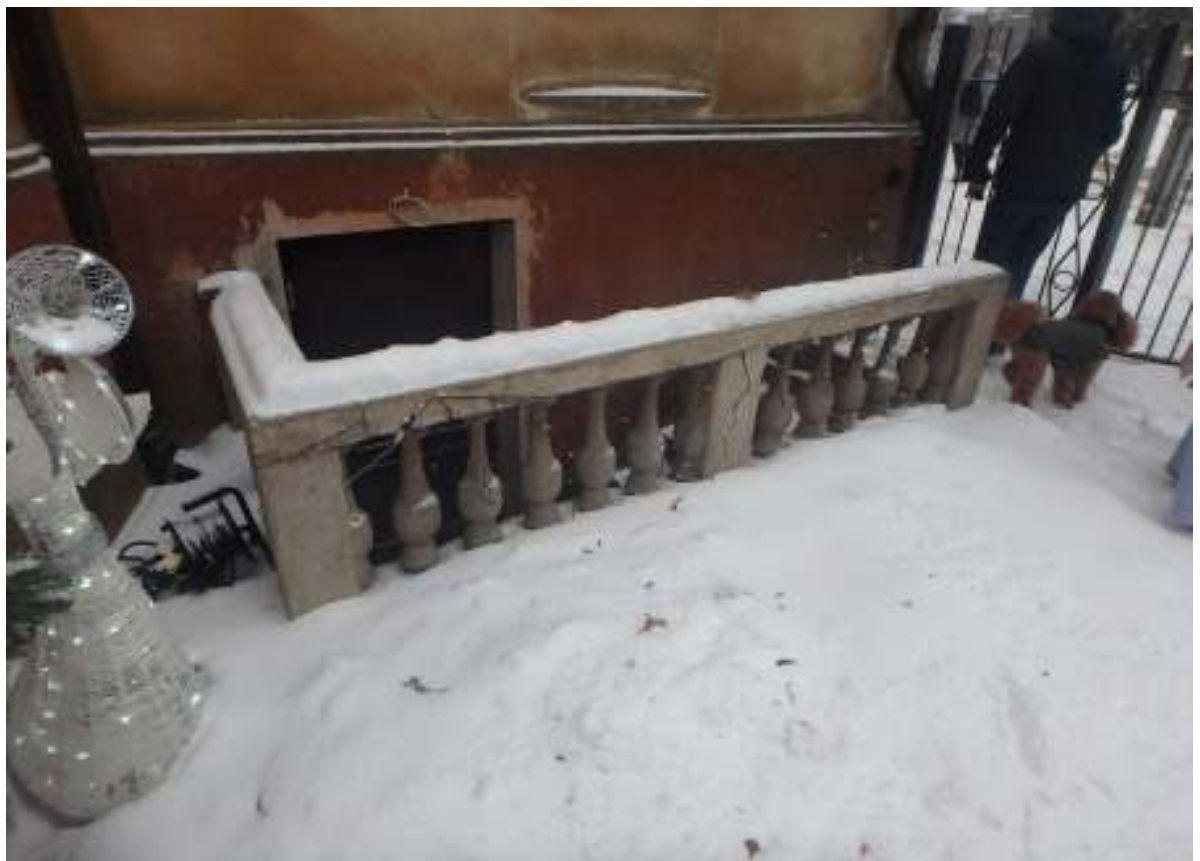
Fasadų architektūrinis sprendimas - **fasadų architektūrinio sprendimo visuma** (išskyrus mansardinį aukštą su "Velux" tipo stoglangiais, apskritimo formos angomis PV fasade, tūrinius stoglangius ir ŠV fasado balkonus-nepakitęs); **fasadų architektūros tūrinės detalės - du PV fasado šoniniai trisieniai rizalitai su lodžijomis** (autentiškos baliasinų tvorelės neišlikę, būklė gera); **PV fasado keraminių plytų mūro jonėninių kolonų puscilindrio tūrio portikas su virš jo esančia lodžija, baliasinų tvorelės tipas** (baliasinės pakeistos, būklė gera); **PV fasado karpito pusapskritės formos frontonas, dekoruotas augaliniu ornamentu** (dekoratyvinėmis vazomis puoštos voliutos neišlikę, būklė patenkinama); **PR fasado puscilindrio tūrio rizalitas, užsibaigiantis dantytu keraminių plytų mūro parapetu** (būklė gera); **ŠR fasado portalas su 4 keraminių plytų mūro korintinėmis kolonomis ir įgilintu kriauklės formos lelijų-tulpių ornamentu dekoruotu frontonu** (būklė gera); **PR fasado betono laiptai į rūšį su betoninių stulpelių ir baliustrų tvorele** (būklė patenkinama);

FF-8. Įėjimo į rūšį baliustrados fragmentas

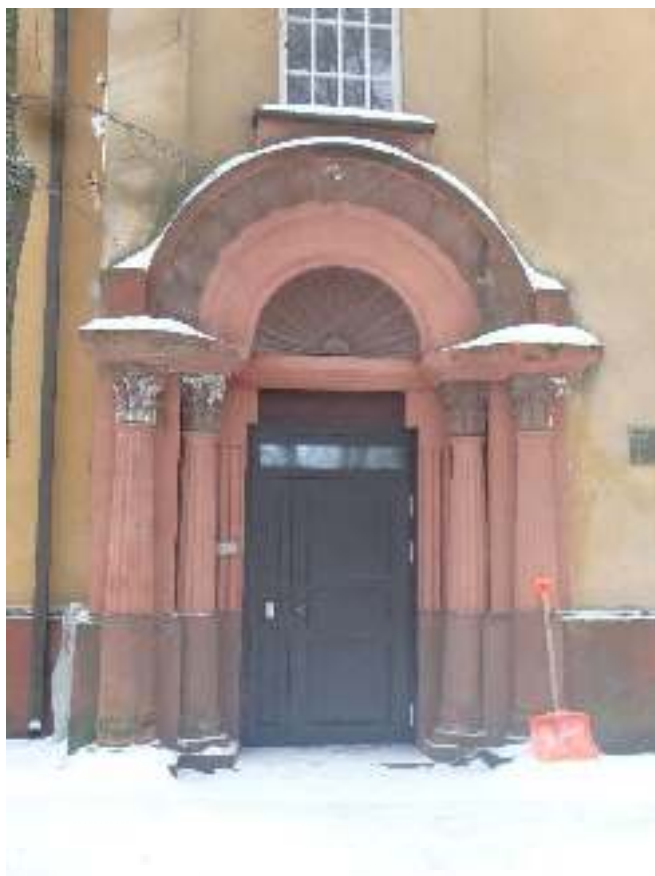
FF-9. ŠR fasado portalas su 4 keraminių plytų mūro korintinėmis kolonomis ir įgilintu kriauklės formos lelijų-tulpių ornamentu dekoruotu frontonu

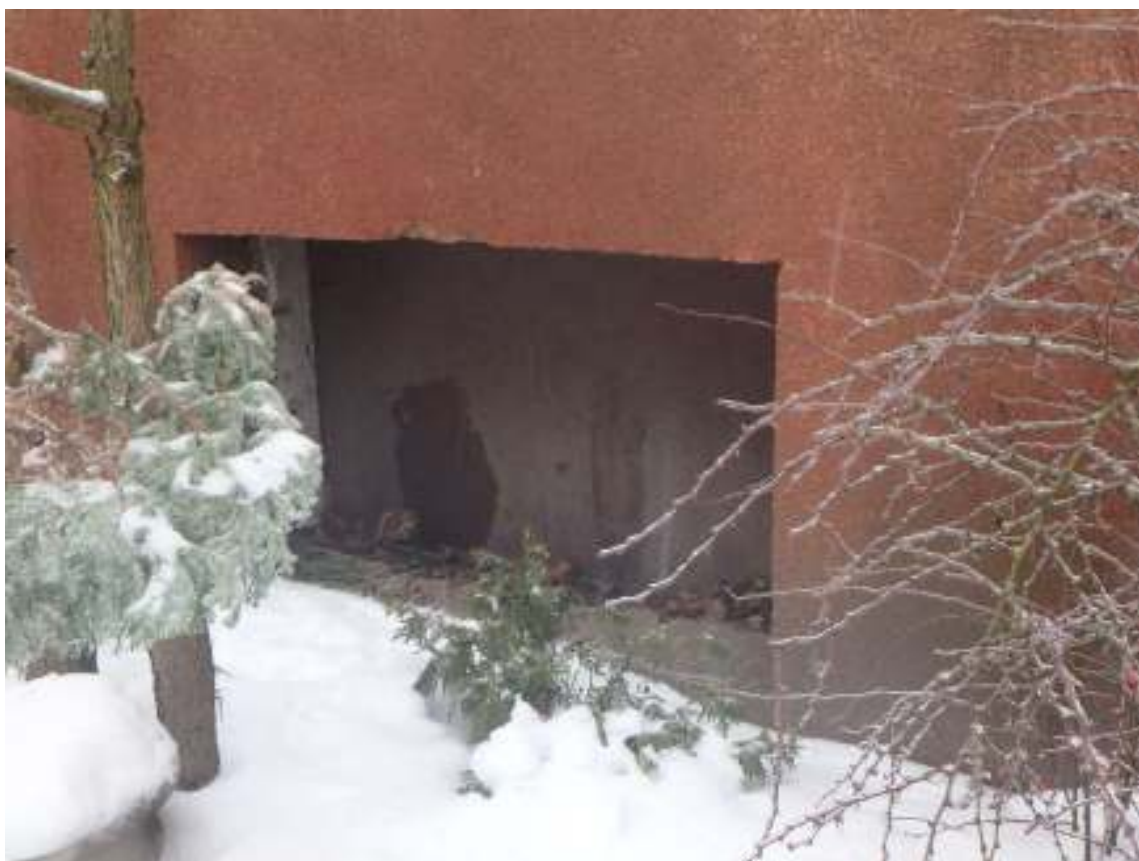
Apžiūrėtų patalpų išplanavimas nuo galiojančios nekilnojamojo daikto kadastrinių matavimų bylos nėra pasikeitęs. Panaikintas ir užaklintas cokolinio aukšto patalpos 2-5 langas.

FF-10. PV fasado cokolinio aukšto lango netektis

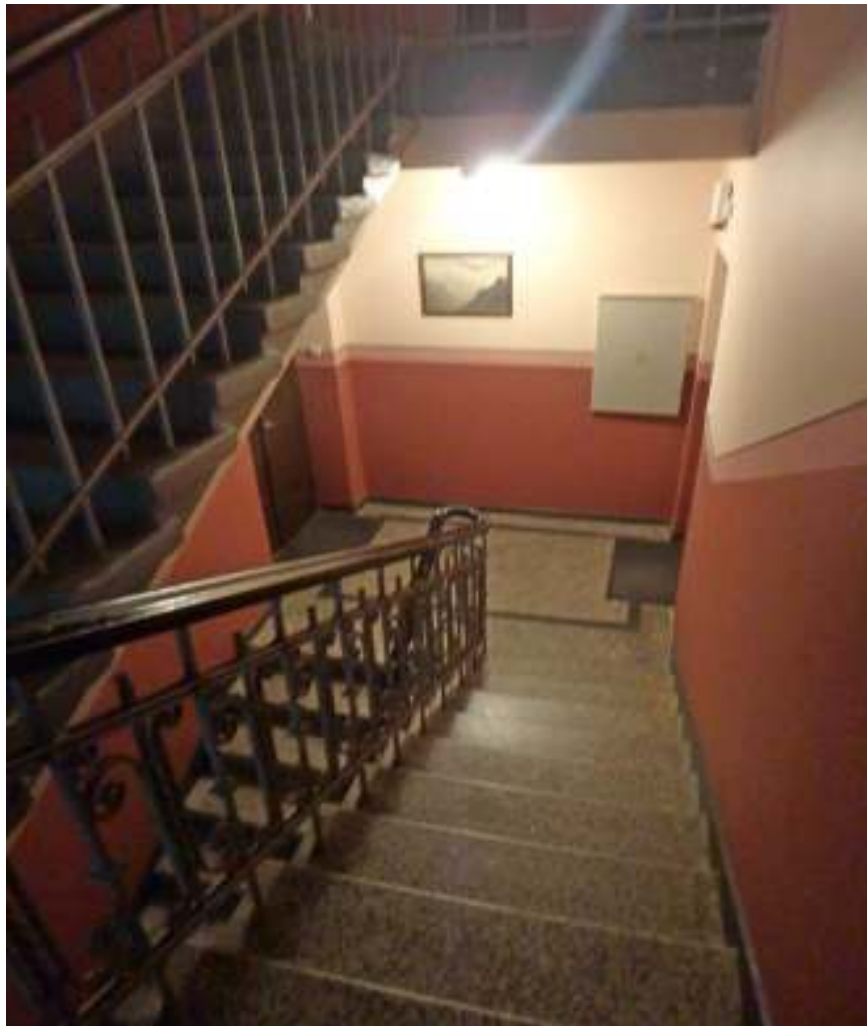
Konstrukcijos - **pamatas su keraminių plytų mūro cokoliu** (pamatas netyrinėtas, cokolio būklė patenkinama); **keraminių plytų mūro sienos** (būklė gera); **g/b perdangos** (netyrinėta); **stogo konstrukcija** (netyrinėta); **funkcinė įranga - laiptinės profiliuotų pakopų teraco laiptai su metaliniu ažūriniu turėklu ir mediniais profiliuotais porankiais** (būklė gera);

FF-11. Laiptinės profiliuotų pakopų teraco laiptai su metaliniu ažūriniu turėklu ir mediniais profiliuotais porankiais

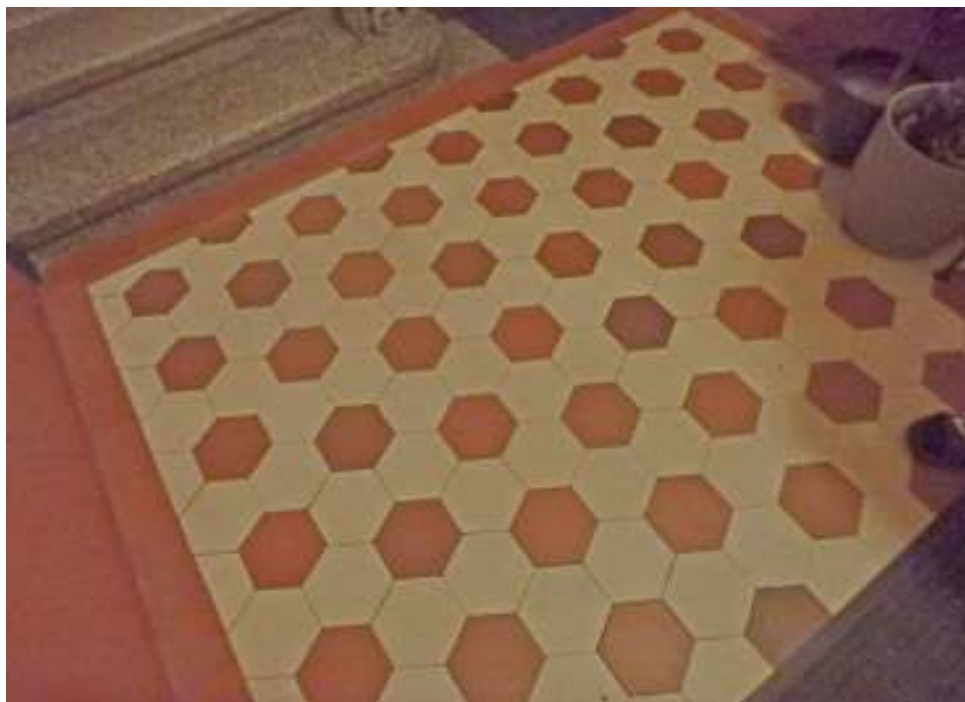
Grindų danga, jos tipas - **laiptinės pirmo aukšto dviejų spalvų šešiakampių keraminių plytelių danga** (būklė gera);

FF-12. Laiptinės pirmo aukšto dviejų spalvų šešiakampių keraminių plytelių danga
