**KULTŪROS PAVELDO OBJEKTO BŪKLĖS PATIKRINIMO AKTAS**

2019 09 27 Nr. 55-16-46

1. Pavadinimas: Kauno tvirtovės Linkuvos įtvirtinimo statinių komplekso pirmo reduto trečias sandėlis.
2. Unikalus kodas Kultūros vertybių registre: 26573.
3. Nekilnojamojo kultūros paveldo vertinimo tarybos akto patvirtinimo data ir numeris (jei aktas patvirtintas): -.
4. Adresas: Kauno miesto sav., Kauno m., Josvainių g. 31A.
5. Valdytojas: -  
(vardas, pavardė, gyv. vieta, tel. numeris/juridinio asmens pavadinimas, teisinė forma, buveinė, kodas, tel. numeris)
6. Paskelbtas ar nepaskelbtas saugomu kultūros paveldo objektu: Valstybės saugomas.
7. Ankstesnio būklės patikrinimo akto data ir numeris:-.

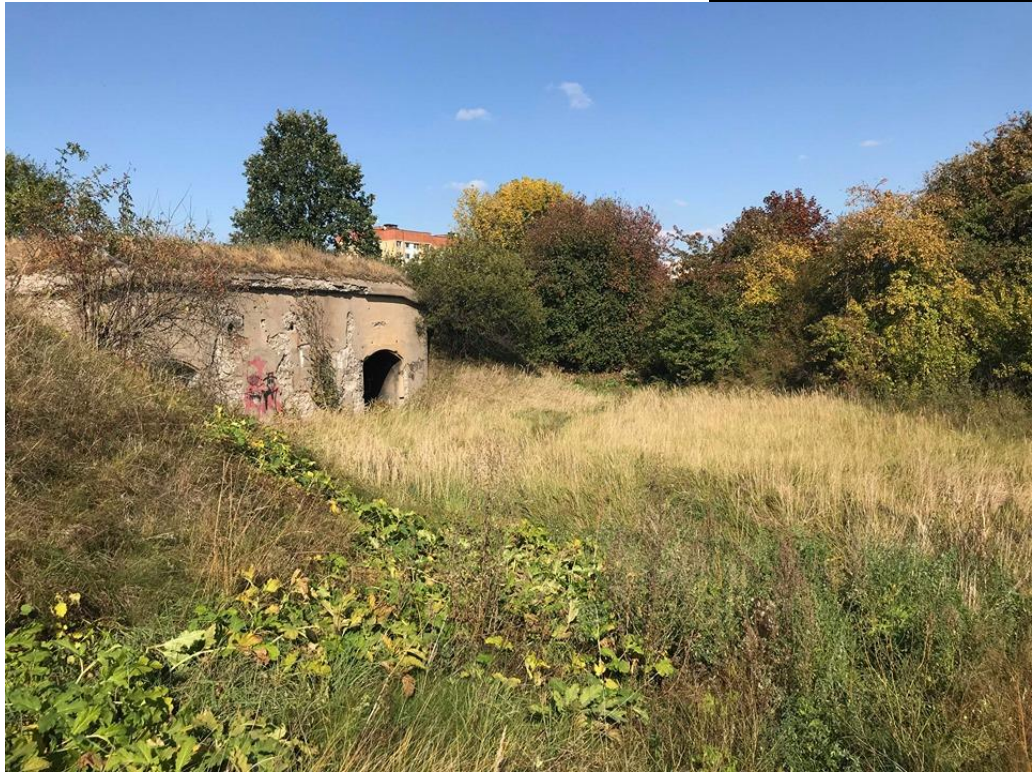
Nr. 1 Pavadinimas

12. Išvados apie kultūros paveldo objekto aplinkos būklės pokytį: Pirmo Reduto trečio sandėlio aplinka nesutvarkyta, aplink gausu menkaverčių želdinių, nepjaunama žolė.

Pirmo reduto trečio sandėlio aplinka

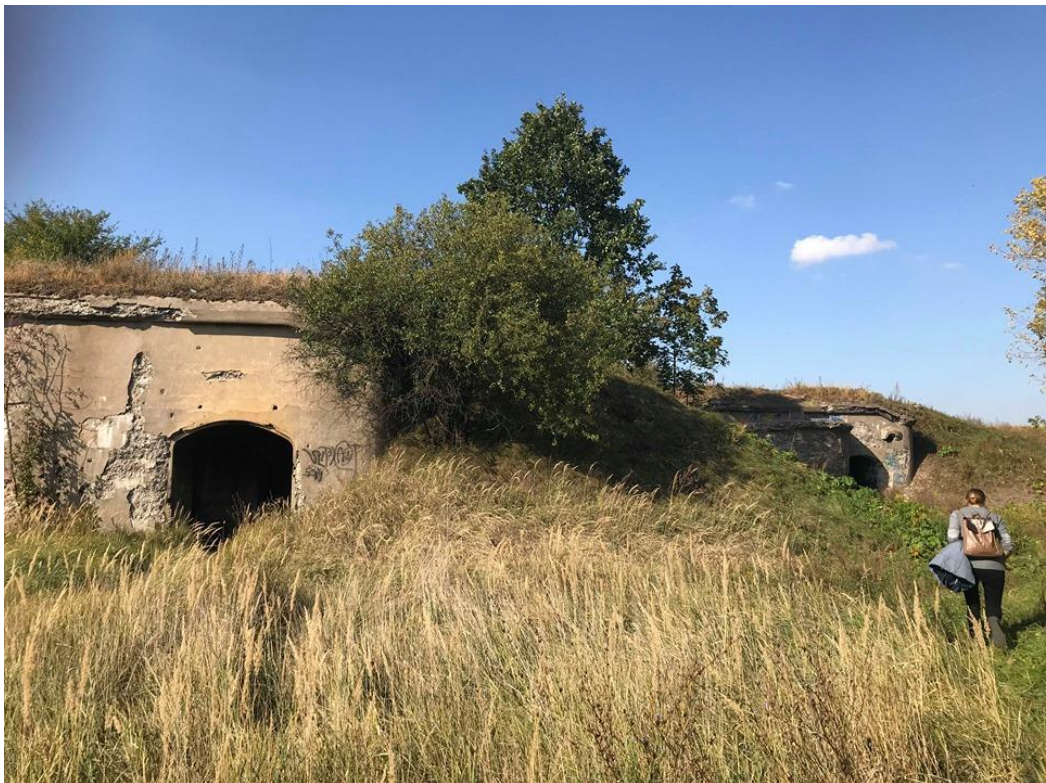
Nr. 2 Pavadinimas

Pirmo reduto trečias ir antras sandėliai

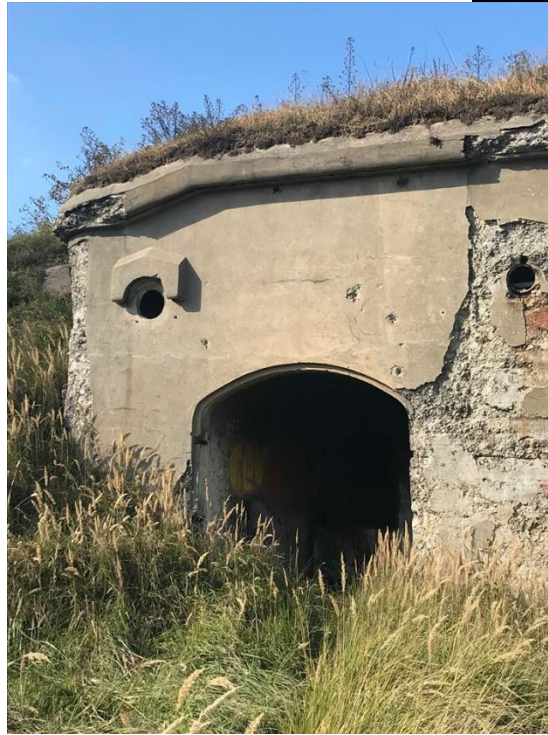
Nr. 3 Pavadinimas

Fotografavo Dovilē Miliukštē Aprūpējās PR fasado iējimas

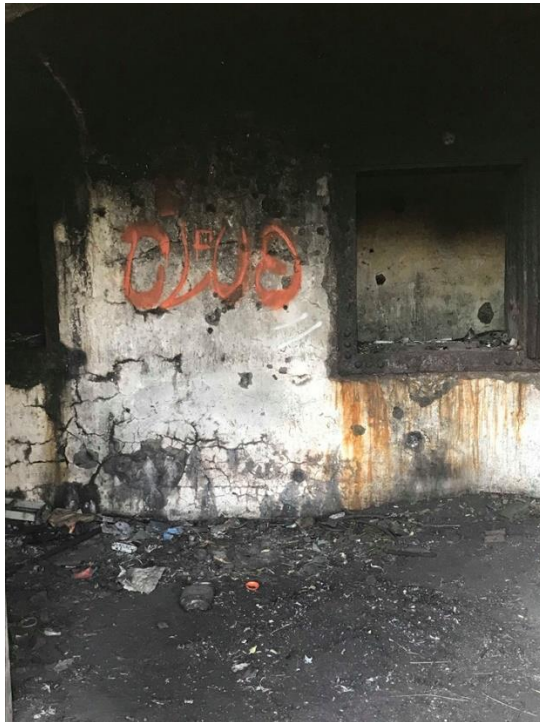
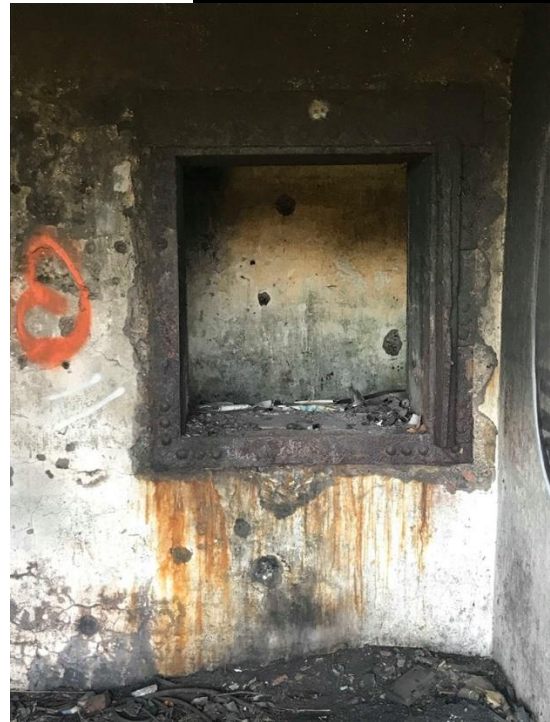
Nr. 4 Pavadinimas

Fotografavo Dovilē Miliukštē Sandēlio vīdaus fragmentas Data 2019-09-27
