**VARNIŲ TILTO (KAUNO M.) KAPITALINIO REMONTO TECHNINIO DARBO
PROJEKTO PARENGIMO TECHNINĖ UŽDUOTIS**

DETALIOJI APŽIŪRA

VARNIŲ TILTAS

**1. VARNIŲ TILTO PER NERĮ
DETALIOJI APŽIŪRA**
(apžiūra atlikta 2015 m. sausio 29 d.)

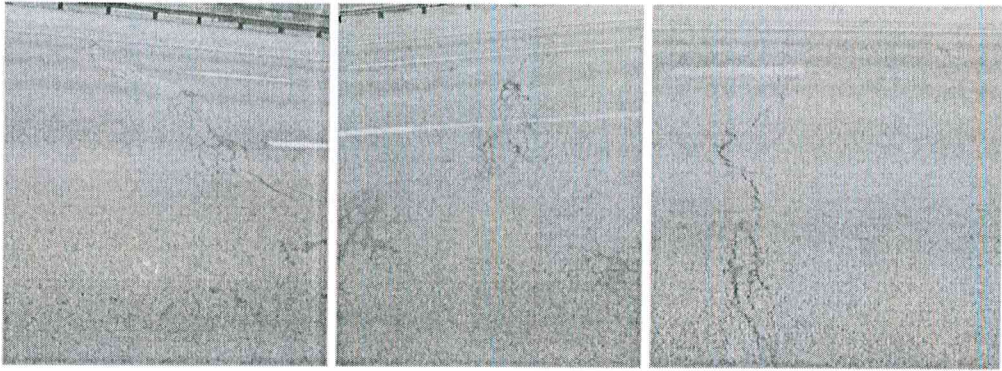
<i>Defektų (pažaidų) vieta ir aprašymas</i>	<i>Galimos defektų (pažaidų) atsiradimo priežastys</i>
1	2
<u>PAKLOTAS</u>	
<i>Važiuojamosios dalies danga</i>	
<ul style="list-style-type: none"> Tilto važiuojamojoje dalyje (asfalto dangoje) susiformavę skersiniai ir išilginiai plyšiai, ties atramomis ir tarpatriamių viduryje. Vietomis ištrupėjęs betoninis sujungimas tarp šalitilčio ir važiuojamosios dalies dangos. 	Plyšių atsiradimui įtakos turėjo atmosferos poveikiai, asfaltbetonio deformacijos šiltuoju ir šaltuoju periodais.

- nufrezuoti seną važiuojamąją dangą;
- nufrezuoti seną šalitilčių einamosios dalies dangą;
- įrengti naują hidroizoliaciją;
- įrengti naujus deformacinius pjūvius;
- pakloti naują važiuojamąją dangą;
- pakloti naują kelio dangą;
- įrengti naujus metalinius atitvarus;
- įrengti naują vandens surinkimo ir nuleidimo sistemą nuo hidroizoliacijos ir nuo pakloto elementų;
- sutvirtinti paplautas kūgio šlaitų vietas ir į projektinę padėtį atstatyti išsiklaipiusias šlaitų sutvirtinimo betonines plyteles;
- nušveisti virš ramtų esančių atraminių guolių metalines detales ir jas padengti nauja antikoroziinių dažų dangą;
- pakeisti virš ramtų esančių atraminių guolių apsauginius guminius gaubtus.

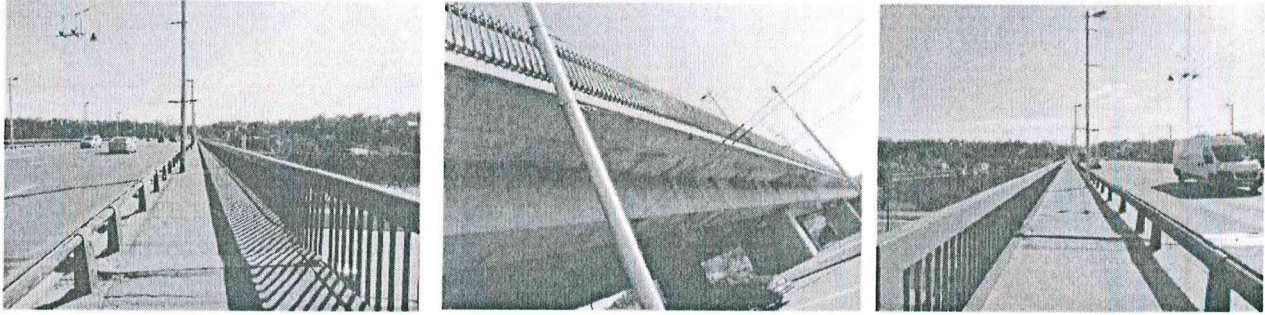
<i>Šalitilčiai</i>	
<ul style="list-style-type: none"> Šalitilčių einamosios dalies danga nelygi, vietomis sulūžusi, susiformavusios išdaužos ir vandens išgraužos. Po šalitilčiais, plokščiėje, matyti prisisunkę karbonatiniai produktai. Kiauri ir nusidėvėję šalitilčių deformaciniai pjūviai. 	Elemento nusidėvėjimas, atmosferos poveikiai, nesandarios hidroizoliacijos pasekmė.

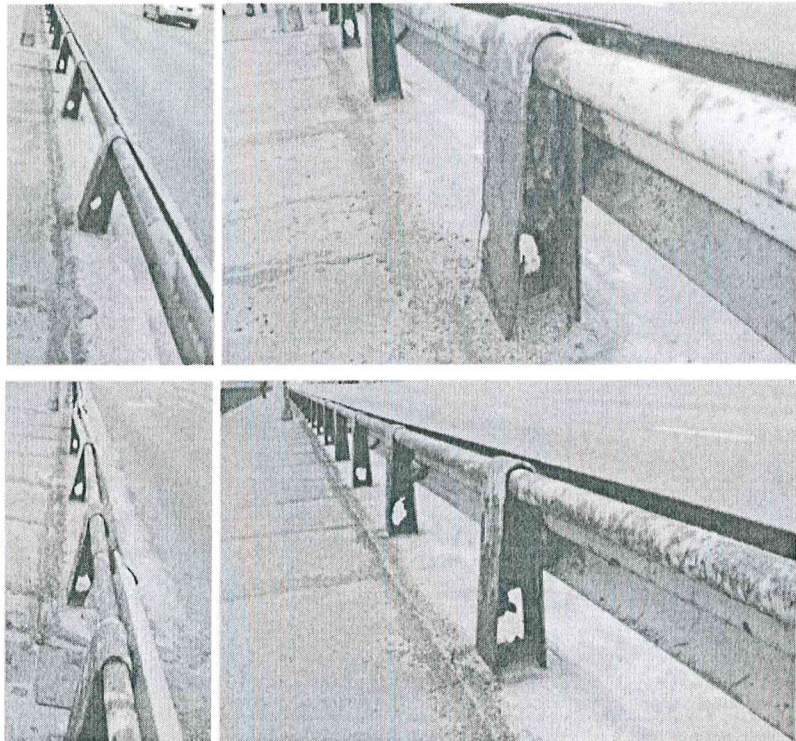
<i>Defektų (pažaidų) vieta ir aprašymas</i>	<i>Galimos defektų (pažaidų) atsiradimo priežastys</i>
1	2
<p>Atitvarai</p> <ul style="list-style-type: none"> Atitvarų konstrukcijos daugelyje vietų pažeistos korozijos, apsauginė dažų danga atsilupusi, vietomis elementai prarūdiję kiaurai.

<p>Elementų nusidėvėjimas, aplinkos poveikis, priežiūros stoka.</p>
<p>Vandens nuleidimo įrenginiai</p> <ul style="list-style-type: none"> Šaliltiltyje esantys vandens nuleidimo vamzdžiai per trumpi, pažeisti korozijos. Pagal [8] vamzdžiai žemiau pagrindinių sijų turi išsikišti ne mažiau kaip 10 cm. Sulūžę vamzdžiai, vandenį nuleidžiantys nuo deformacinių pjūvių, vanduo teka ant šalia esančių betoninių ir metalinių elementų.

- **turėklų būklė gera**: elementų būklė ir apsauginė danga geros būklės;
- **atitvarų būklė labai bloga**: visi atitvarų elementai daugelyje vietų koroduoja, statramsčiuose, dėl intensyvios korozijos, atsivėrusios ertmės;

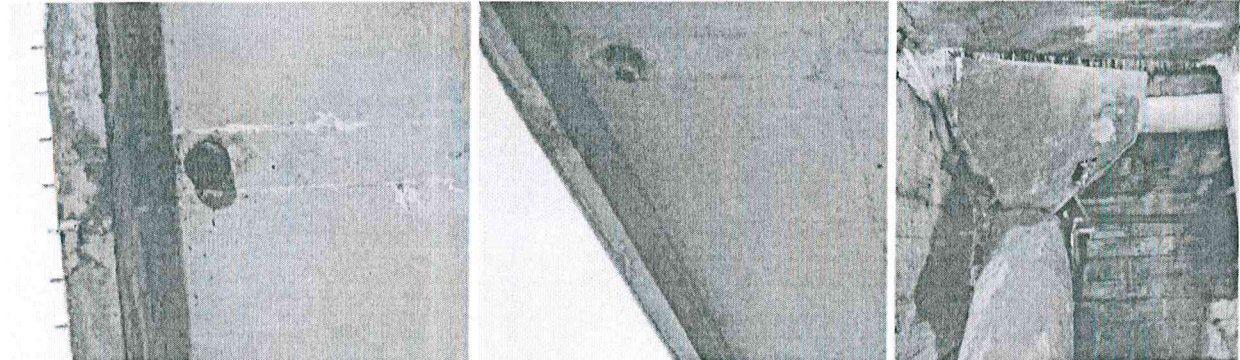
<p>Vandens nuleidimo sistema suprojektuota pagal senas projektavimo normas. Vandens surinkimo sistema, po deformacinių pjūvių, netobulos konstrukcijos, nusidėvėjusi, metaliniai nuleidimo vamzdžiai stipriai pažeisti korozijos.</p>

- **vandens surinkimo sistemos būklė bloga**: vandens surinkimo šulinėliai per trumpi, daugelyje vietų šulinėliai intensyviai paveikti korozijos. Vandens surinkimo ir nuleidimo sistema (nuo deformacinių pjūvių) netobulos konstrukcijos;

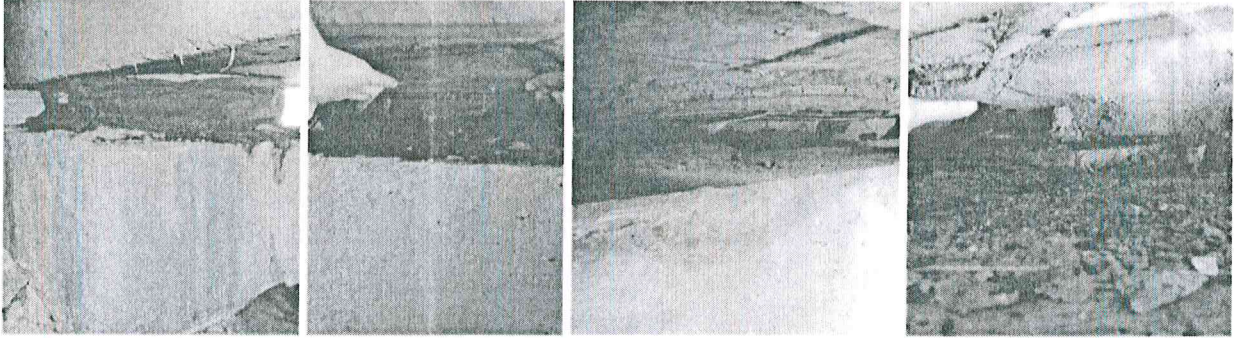
<i>Defektų (pažaidų) vieta ir aprašymas</i>	<i>Galimos defektų (pažaidų) atsiradimo priežastys</i>
1	2
<u>ATRAMOS</u>	
<p>Ramtai</p> <ul style="list-style-type: none"> Būklė gera, tačiau gelžbetonines konstrukcijas nuolat drėkina vanduo pratekantis per nesandarius deformacinius pjūvius (žr. deformacinio pjūvio nuotraukas). 	
<p>Taurai</p> <ul style="list-style-type: none"> Būklė gera, defektų neužfiksuota. 	
<p>Atraminiai guoliai</p> <ul style="list-style-type: none"> Atraminiai guoliai ramtuose pažeisti korozijos. Per nesandarius deformacinius pjūvius ant atraminių guolių nuolat teka vanduo, dėl to koroduoja guolių metalinės įdėtinės detalės. <div data-bbox="236 869 1474 1205" style="display: flex; justify-content: space-around;">

- ramtus nuolat drėkina per nesandarius deformacinius pjūvius tekantis vanduo. Atraminių

guolių (įrengtų virš ramtų) metalinės konstrukcijos pažeistos korozijos.

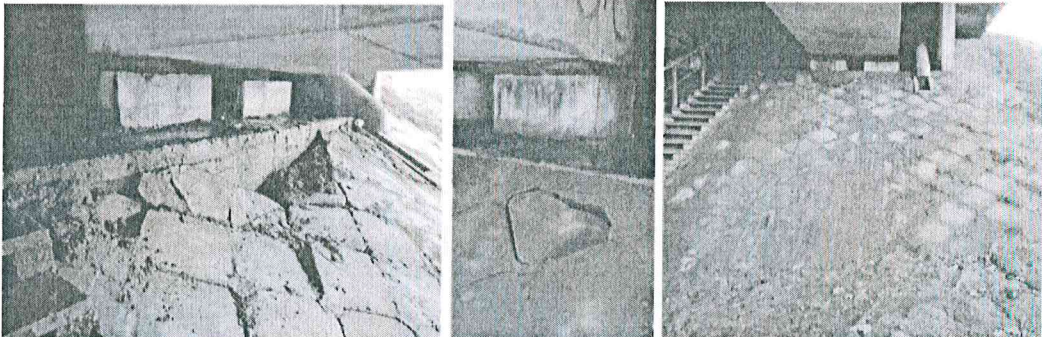
</div>	
<u>PRIETILČIAI</u>	
<p>Kūgių šlaitai</p> <ul style="list-style-type: none"> Patiltėje, prie ramtų, kūgių šlaitų sutvirtinimo plytelės paplautos, monolitinis betonas sulūžęs, plytelės išsiklaipę. Vietomis auga žolės. <div data-bbox="328 1458 1374 1794" style="display: flex; justify-content: space-around;">

Prietilčių elementų būklė gera, tačiau kūgių šlaitus nuolat plauna per nesandarius deformacinius pjūvius tekantis vanduo.
