**KULTŪROS PAVELDO OBJEKTO BŪKLĖS PATIKRINIMO AKTAS**

**2019-03-25 Nr. 55-16-14**

1. Pavadinimas: Aukštosios Fredos dvaro sodybos rūšys.
2. Unikalus kodas Kultūros vertybių registre: 25758.
3. Nekilnojamojo kultūros paveldo vertinimo tarybos akto patvirtinimo data ir numeris (jei aktas patvirtintas) 2015-02-23; Nr: KPD-SK-250.
4. Adresas: Kauno miesto sav., Kauno m., Vilties g. 6
5. Valdytojas -  
(vardas, pavardė, gyv. vieta, tel. numeris/juridinio asmens pavadinimas, teisinė forma, buveinė, kodas, tel. numeris)
6. Paskelbtas ar nepaskelbtas saugomu kultūros paveldo objektu: paminklas.
7. Ankstesnio būklės patikrinimo akto data ir numeris

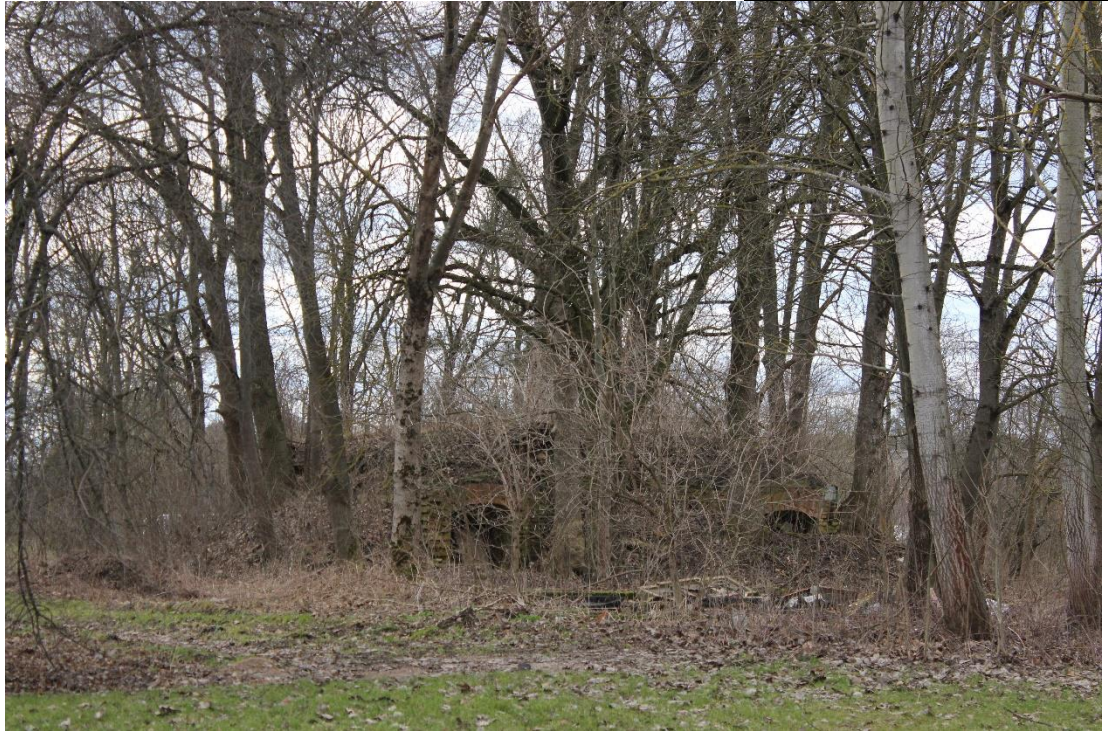
Nr. 1 Pavadinimas Aukštosios Fredos dvaro sodybos rūsys  
Fotografavo Germantė Maleckaitė

10. Išvados apie kultūros paveldo objekto fizinės būklės pokytį: tūris - kompaktinis, stačiakampio plano, įgilintas į žemę, stogo forma - sutapdinta, užpilta žemėmis. sienų angos - Š fasado durų angos su segmentinėmis sąramomis. Langų angos su segmentinėmis sąramomis (langų angos užpiltos žemėmis, matomi tik jų sąramų fragmentai. keraminių plytų mūro sienos (didžioji sienų dalis užpilta žemėmis). Veikiant oro sąlygoms objekto būklė palaipsniui blogėja.

12. Išvados apie kultūros paveldo objekto aplinkos būklės pokytį: aplinka apleista ir netvarkoma. Aplinkoje prikrauta šiukšlių ir kitų nereikalingų išmestų daiktų. Objektas yra sunkiai pastebimas, apaugęs medžiais ir krūmokšniais.
