KULTŪROS PAVELDO OBJEKTO BŪKLĖS PATIKRINIMO AKTAS

2019 04 09 Nr. 55-16-19

1. Pavadinimas: Ūkinis pastatas
2. Unikalus kodas Kultūros vertybių registre: 25786.
3. Nekilnojamojo kultūros paveldo vertinimo tarybos akto patvirtinimo data ir numeris (jei aktas patvirtintas):
–
4. Adresas: Kauno miesto sav., Kauno m., Rotušės a. 17
5. Valdytojas: -
(vardas, pavardė, gyv. vieta, tel. numeris/juridinio asmens pavadinimas, teisinė forma, buveinė, kodas, tel. numeris)
6. Paskelbtas ar nepaskelbtas saugomu kultūros paveldo objektu: Valstybės saugomas.
7. Ankstesnio būklės patikrinimo akto data ir numeris: -

Rotušės a. 17, Kaunas
Ūkinis pastatas

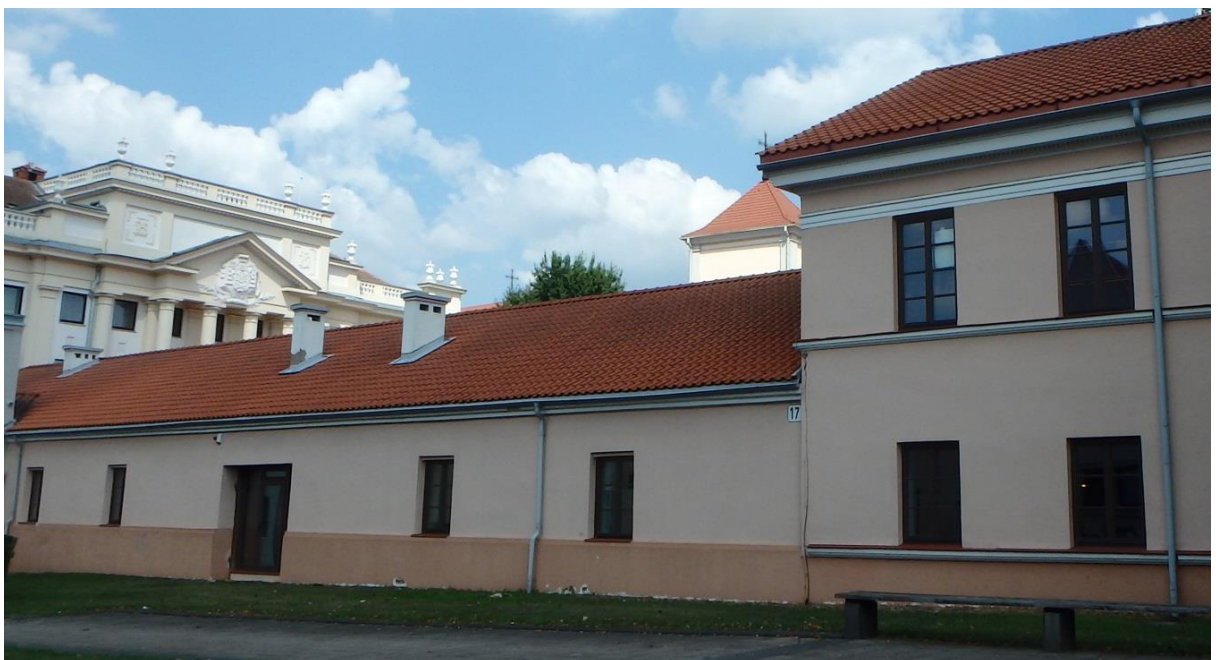
Foto Nr. 2 P fasadas

10. Išvados apie kultūros paveldo objekto fizinės būklės pokytį: P fasade buvusių 4 langų angose atstatyti šešių dalių skaidymo langai. Buvusių medinių dvivėrių vartų angoje įrengtos stiklinės durys, vartų anga suskaidyta į 3 dalis.
