**KULTŪROS PAVELDO OBJEKTO BŪKLĖS PATIKRINIMO AKTAS**

**2017-08-02** Nr. **55-16-58**

1. Pavadinimas: **Adomo Galdiko namas**
2. Unikalus kodas Kultūros vertybių registre: **16585**
3. Nekilnojamojo kultūros paveldo vertinimo tarybos akto patvirtinimo data ir numeris (jei aktas patvirtintas): -
4. Adresas: **Savanorių pr. 81**
5. Valdytojas: -  
(vardas, pavardė, gyv. vieta, tel. numeris/juridinio asmens pavadinimas, teisinė forma, buveinė, kodas, tel. numeris)

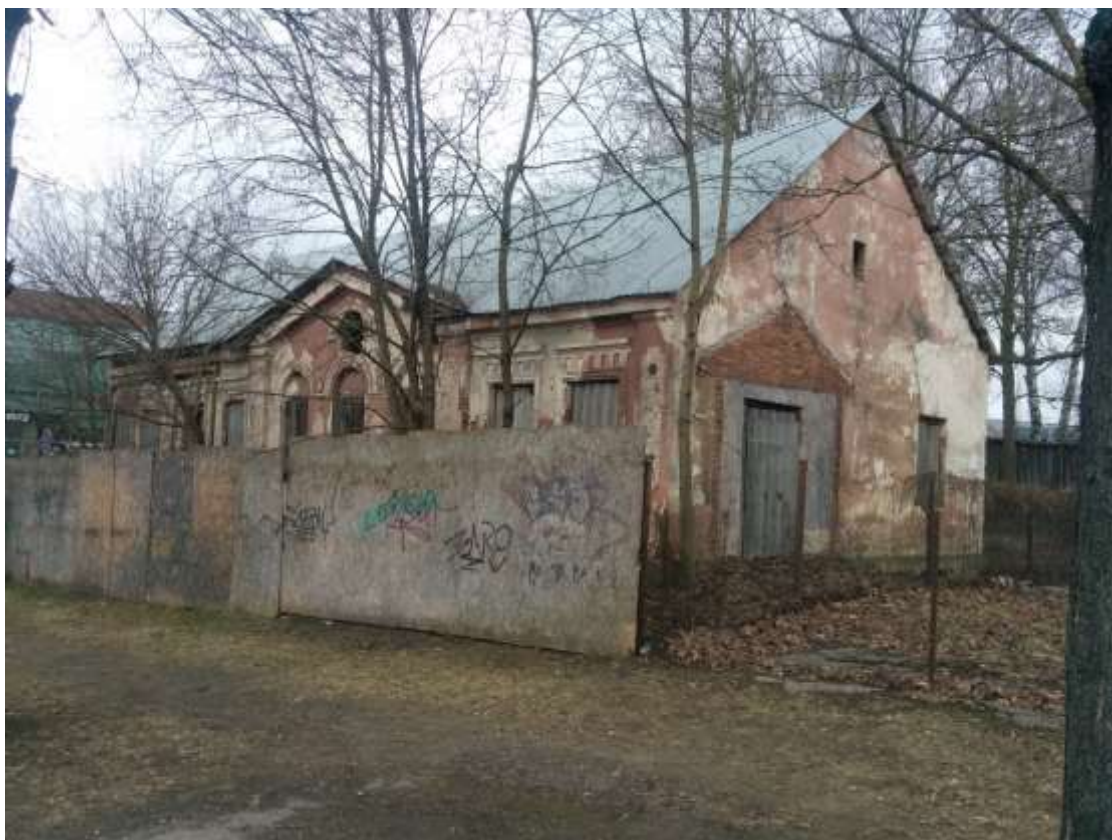
(F-1). Pagrindinis fasadas;

10. Išvados apie kultūros paveldo objekto fizinės būklės pokytį: **Pastatas yra avarinės būklės. Prastos būklės fasadų architektūriniai ir meniniai elementai, avarinė sienų konstrukcijos bei kitų inžinerinių bei techninių elementų būklė. Pastatui reikalingi skubūs restauracijos bei tvarkybos darbai.**

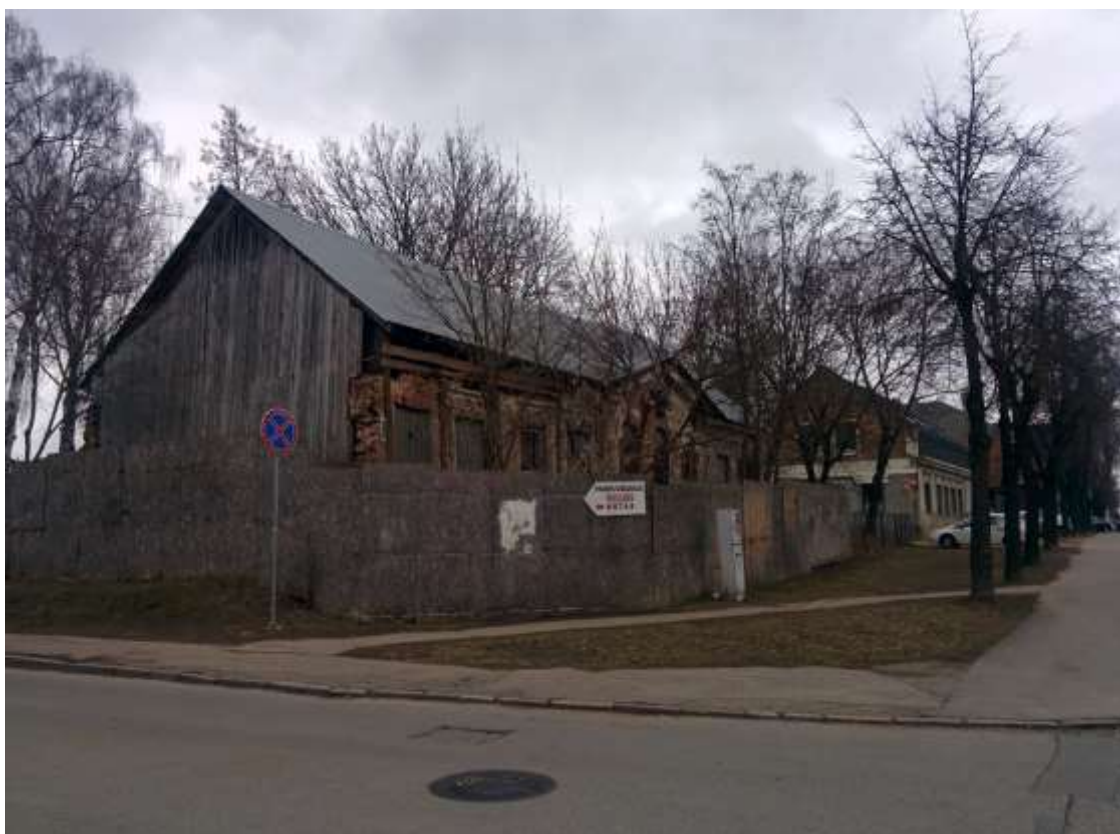
(F-2). Pagrindinis pastato fasadas atsuktas į Savanorių pr.;

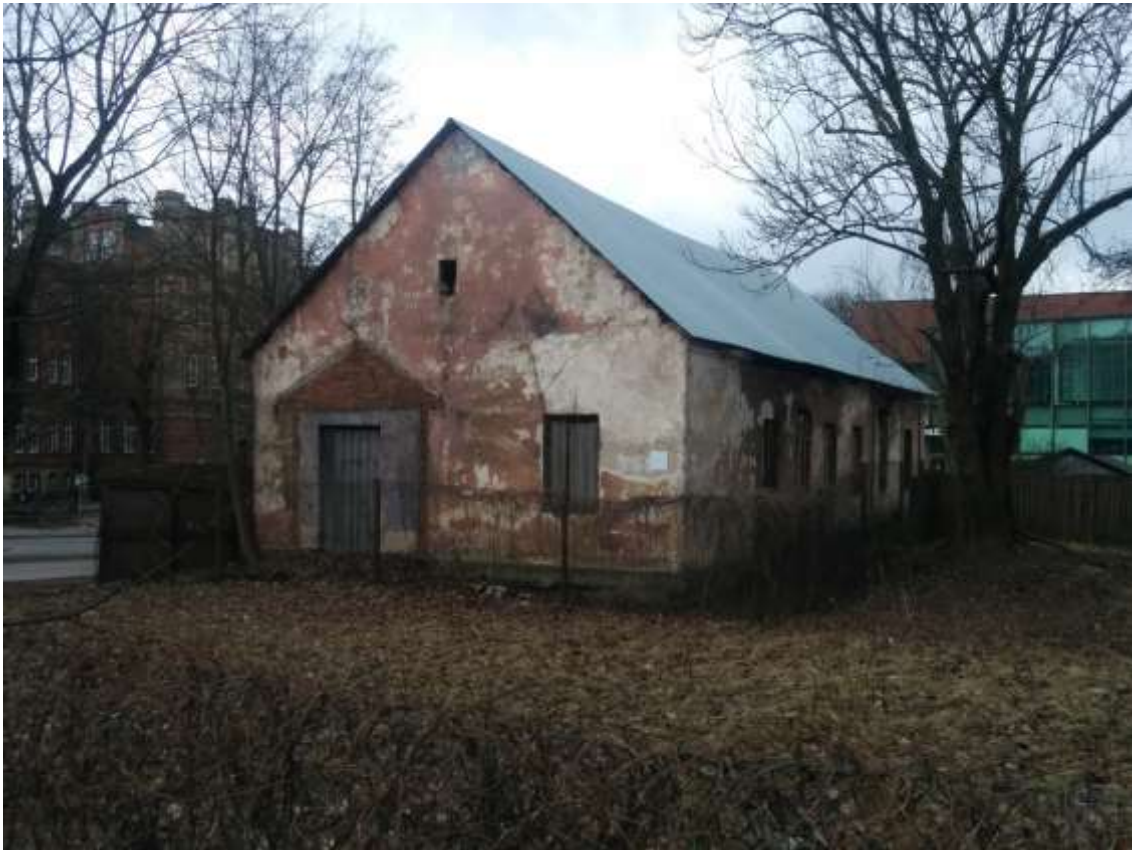
(F-3). Pastato ŠR šoninė dalis;

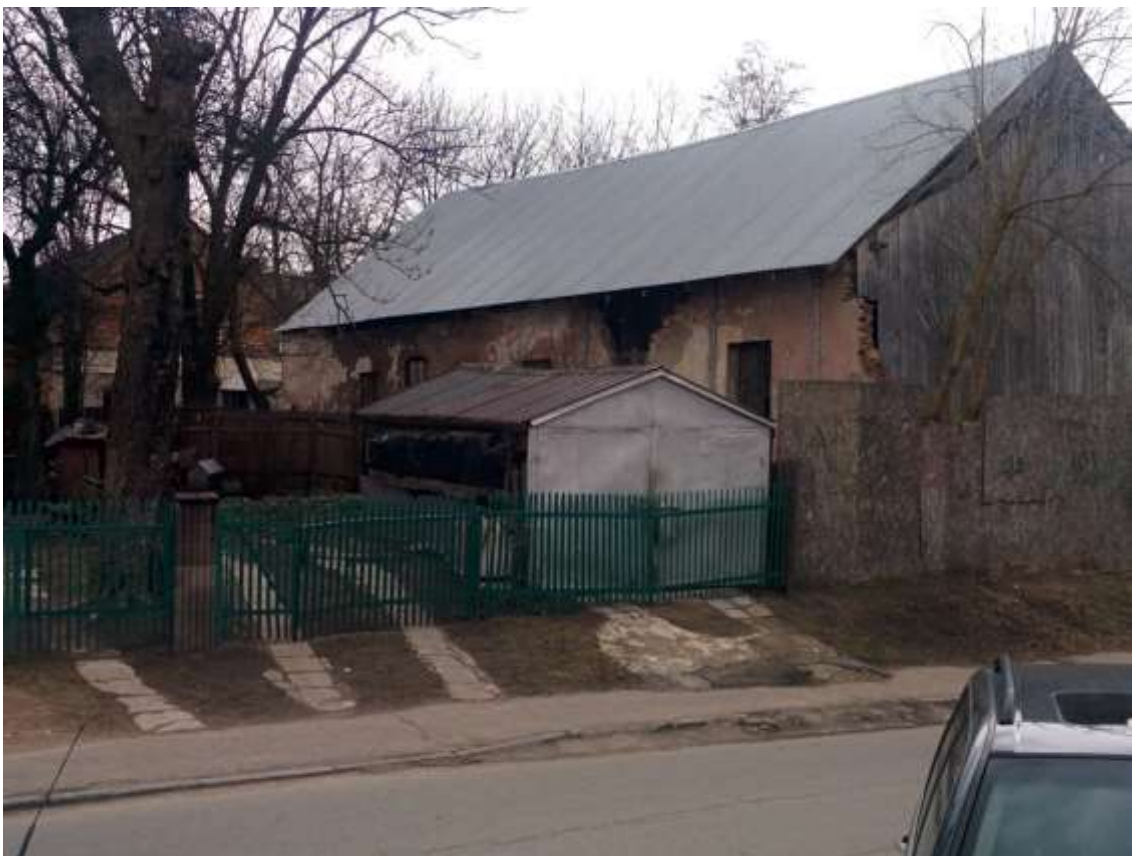
12. Išvados apie kultūros paveldo objekto aplinkos būklės pokytį: **Objekto aplinkos būklė prasta, teritorija netvarkoma ir apleista.**

(F-4). Vidinis pastato kiemas.
