KULTŪROS PAVELDO OBJEKTO BŪKLĖS PATIKRINIMO AKTAS

2018-11-13 Nr. 55-16-62

1. Pavadinimas: Kauno tvirtovės dešiniojo Nemuno kranto centrinių šaudmenų sandėlių komplekso aštuntas sandėlis.
2. Unikalus kodas Kultūros vertybių registre: 26595.
3. Nekilnojamojo kultūros paveldo vertinimo tarybos akto patvirtinimo data ir numeris (jei aktas patvirtintas): 2013-02-04 ; Nr: KPD-SK-136;
4. Adresas: Kauno miesto sav., Kauno m., Ašmenos 2-oji g. 25A.
5. Valdytojas: -
(vardas, pavardė, gyv. vieta, tel. numeris/juridinio asmens pavadinimas, teisinė forma, buveinė, kodas, tel. numeris)
6. Paskelbtas ar nepaskelbtas saugomu kultūros paveldo objektu: Objekto statusas – valstybės saugomas.
7. Ankstesnio būklės patikrinimo akto data ir numeris: -

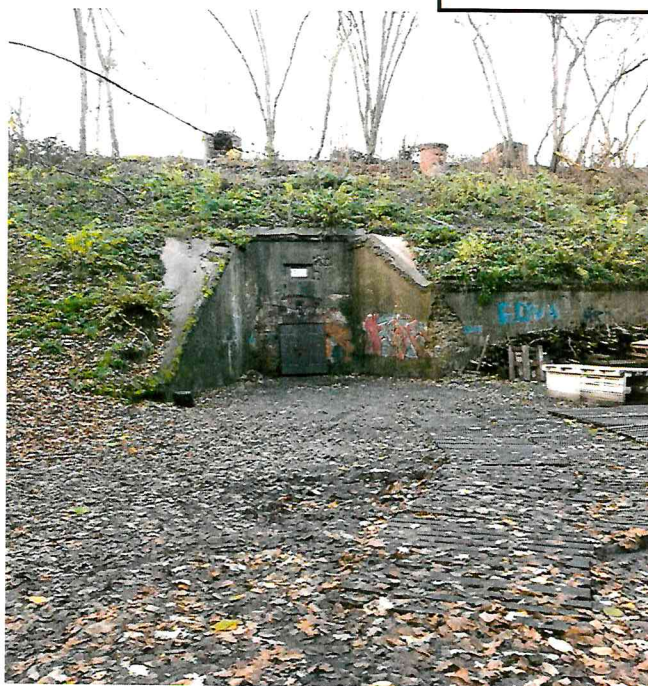
Nr. 1 Pavadinimas PR fasado fragmentas
Fotografavo Andrijana Filinaitė

10. Išvados apie kultūros paveldo objekto fizinės būklės pokytį: Tūris - T raidės plano 1 a. užpiltas žemėmis, išskyrus PR fasadą. Stačiakampio plano plytų mūro ventilacijos kaminais su 6 į ŠV ir 5 į PR orientuotomis pleištinėmis sąramų angomis ir profiliuotų plytų karnizu su dantukais – patenkinamos būklės. Aukštų išplanavimas - I a., kurį sudaro: 2 šoninės įėjimo patalpos, kurias jungia praėjimai su patalpomis, 2 patalpos su praėjimu ir jų šonuose esančiomis patalpomis. PR fasado stačiakampės nišos virš įėjimų durų angų. Konstrukcijos - pamatas su lauko akmenų cokoliu (pamatas netytinėtas, cokolis užtinkuotas). Kitos vertingosios savybės tikrintos pagal galimybes. Bendra objekto būklė patenkinama. Objektas prižiūrimas, tvarkoma jo aplinka.
