KULTŪROS PAVELDO OBJEKTO BŪKLĖS PATIKRINIMO AKTAS

2019-03-19 Nr. 55-16-10

1. Pavadinimas: Aukštosios Fredos dvaro sodybos paviljonas.
2. Unikalus kodas Kultūros vertybių registre: 25754.
3. Nekilnojamojo kultūros paveldo vertinimo tarybos akto patvirtinimo data ir numeris (jei aktas patvirtintas) 2015-02-23; Nr: KPD-SK-250.
4. Adresas: Kauno miesto sav., Kauno m., Ž. E. Žilibero g.
5. Valdytojas -
(vardas, pavardė, gyv. vieta, tel. numeris/juridinio asmens pavadinimas, teisinė forma, buveinė, kodas, tel. numeris)
6. Paskelbtas ar nepaskelbtas saugomu kultūros paveldo objektu: paminklas.
7. Ankstesnio būklės patikrinimo akto data ir numeris

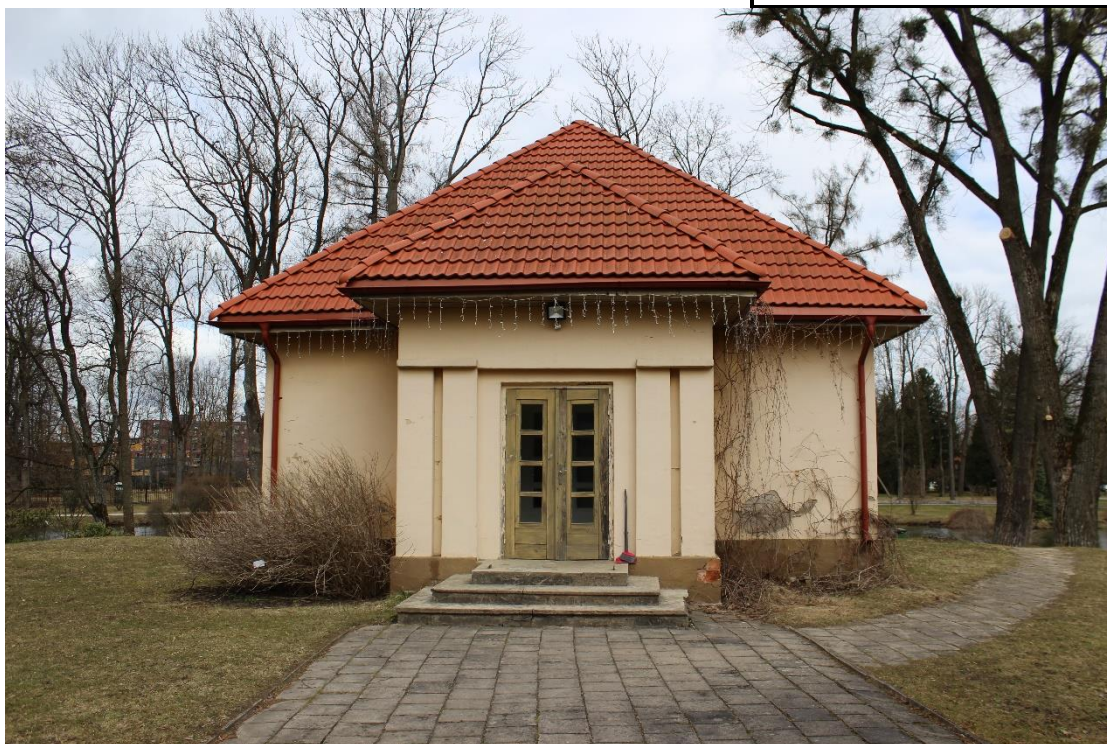
Nr. 1 Pavadinimas
Fotografavo Germantė Maleckaitė

Aukštosios Fredos dvaro sodybos paviljonas, PV fasadas
Data 2019-03-12

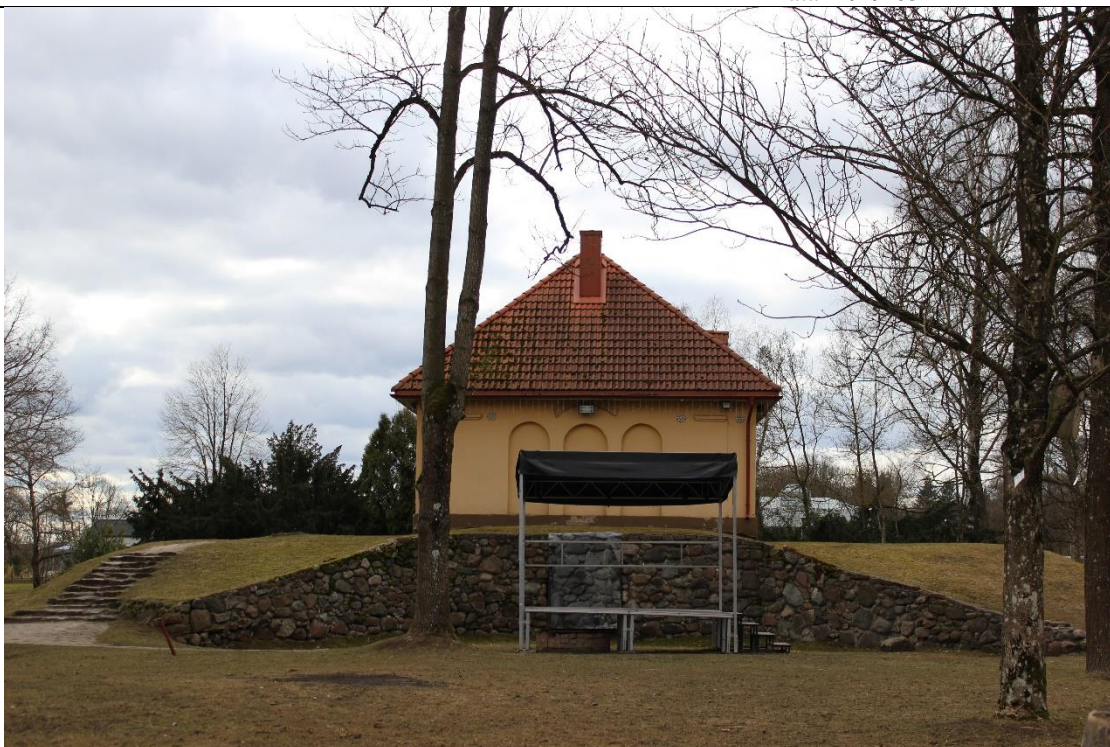
Nr. 2 Pavadinimas
Fotografavo Germantė Maleckaitė

Aukštosios Fredos dvaro sodybos paviljonas, ŠR fasadas
Data 2019-03-12

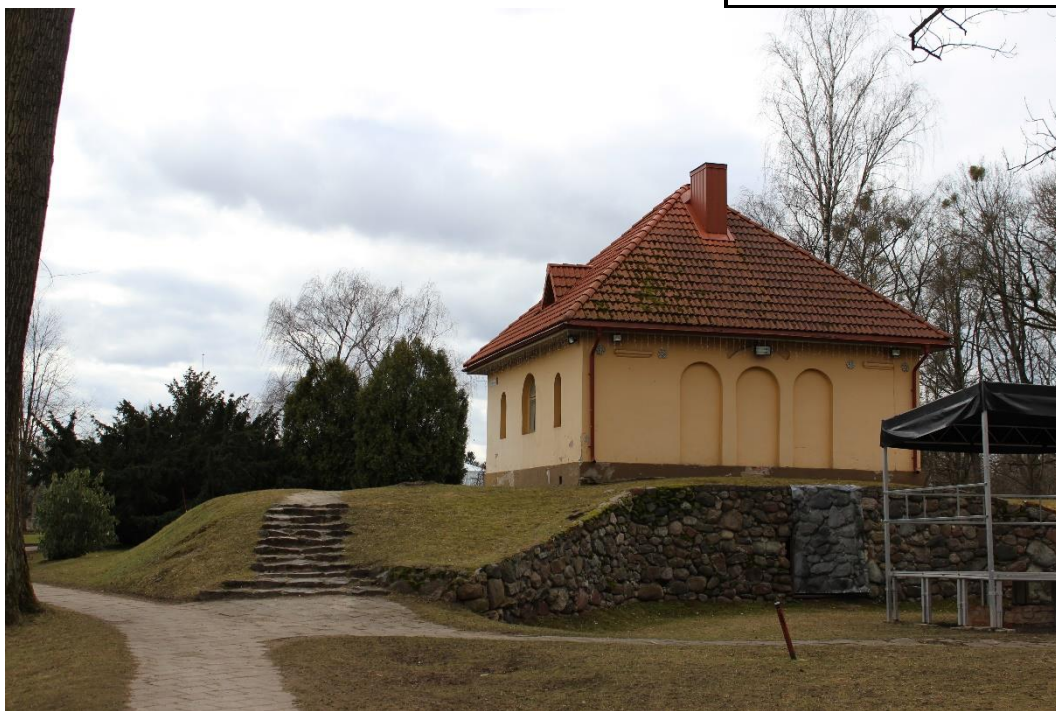
Nr. 3
Fotografavo Germantė Maleckaitė

Aukštosios Fredos dvaro sodybos paviljonas, R fasadas

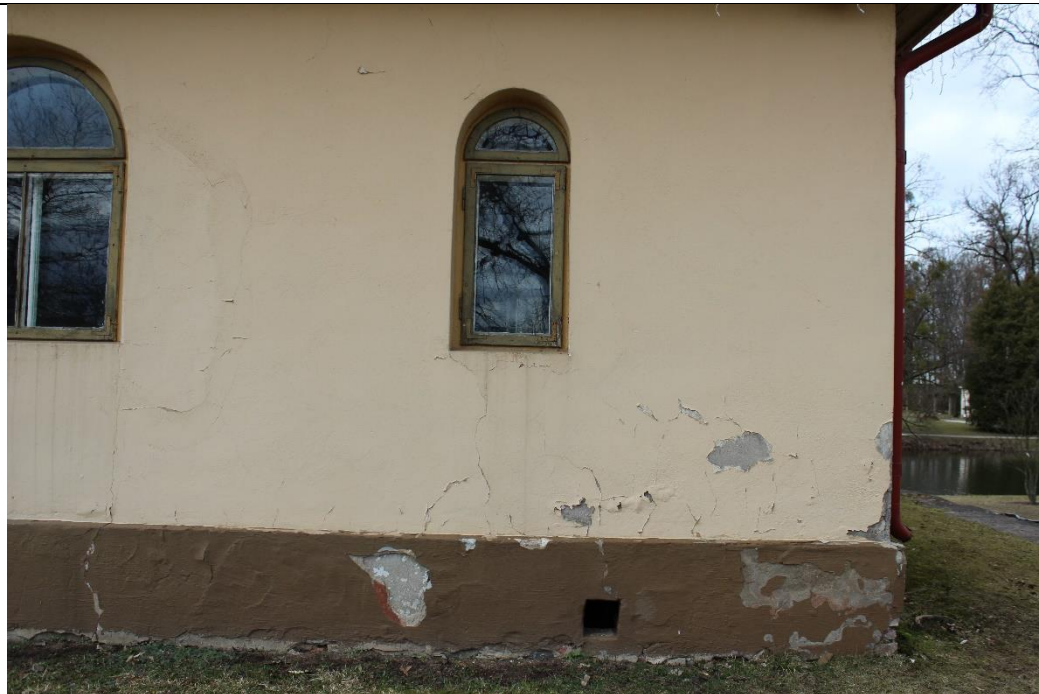
Nr. 4
Fotografavo Germantė Maleckaitė

Aukštosios Fredos dvaro sodybos paviljonas, R fasadas
