**KULTŪROS PAVELDO OBJEKTO BŪKLĖS PATIKRINIMO AKTAS**

**2019-03-25 Nr. 55-16-13**

1. Pavadinimas: Aukštosios Fredos dvaro sodybos antras namas.
2. Unikalus kodas Kultūros vertybių registre: 25757.
3. Nekilnojamojo kultūros paveldo vertinimo tarybos akto patvirtinimo data ir numeris (jei aktas patvirtintas) 2015-02-23; Nr: KPD-SK-250.
4. Adresas: Kauno miesto sav., Kauno m., Ž. E. Žilibero g. 10
5. Valdytojas -  
(vardas, pavardė, gyv. vieta, tel. numeris/juridinio asmens pavadinimas, teisinė forma, buveinė, kodas, tel. numeris)
6. Paskelbtas ar nepaskelbtas saugomu kultūros paveldo objektu: paminklas.
7. Ankstesnio būklės patikrinimo akto data ir numeris -

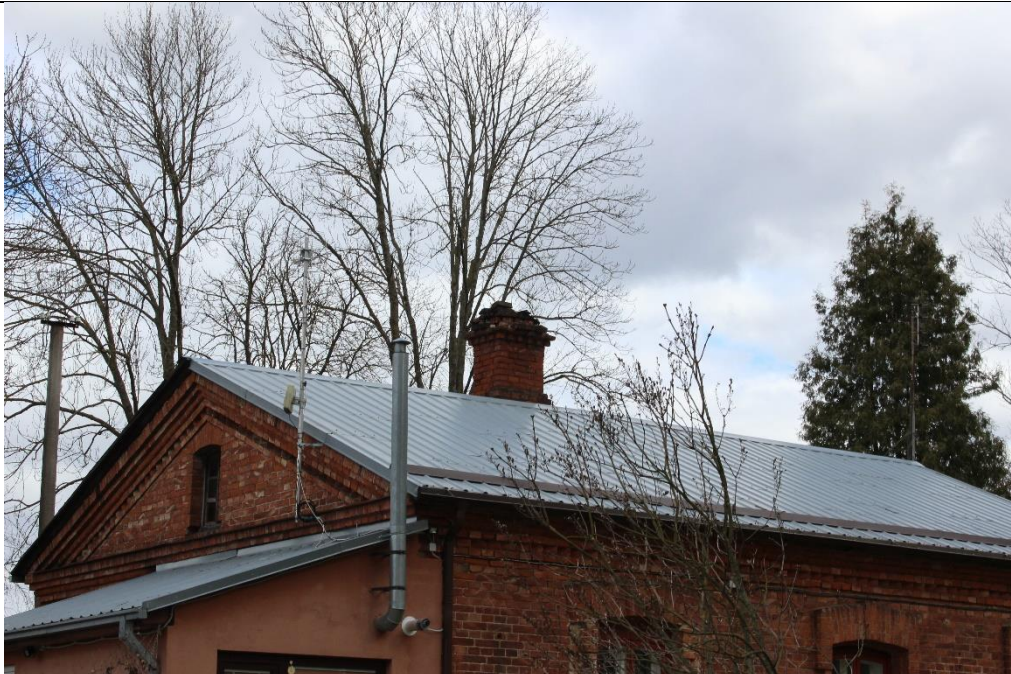
Nr. 4 Pavadinimas Aukštosios Fredos dvaro sodybos antras namas, PV ir ŠV pusių stogas  
Fotografavo Germanė Maleckaitė Data 2019-03-12

10. Išvados apie kultūros paveldo objekto fizinės būklės pokytį: tūris - kompaktinis, stačiakampio plano, 1 a. su pastoge (prie ŠV fasado pristatytas priestatas). Stogo forma – dvišlaitė, būklė gera. stogo elementai - plytų mūro dūmtraukio dekoruoto profiliuotu plytų mūro karnizu tipas – būklė bloga. plytų mūro sienos – būklė gera. Dalis langų yra pakeisti – būklė gera.
