KULTŪROS PAVELDO OBJEKTO BŪKLĖS PATIKRINIMO AKTAS

2019-03-25 Nr. 55-16-5

1. Pavadinimas: Aukštosios Fredos dvaro sodybos pirmas namas.
2. Unikalus kodas Kultūros vertybių registre: 25748
3. Nekilnojamojo kultūros paveldo vertinimo tarybos akto patvirtinimo data ir numeris (jei aktas patvirtintas) 2015-02-23; Nr: KPD-SK-250
4. Adresas: Kauno miesto sav., Kauno m., Vilties g. 1
5. Valdytojas -
(vardas, pavardė, gyv. vieta, tel. numeris/juridinio asmens pavadinimas, teisinė forma, buveinė, kodas, tel. numeris)

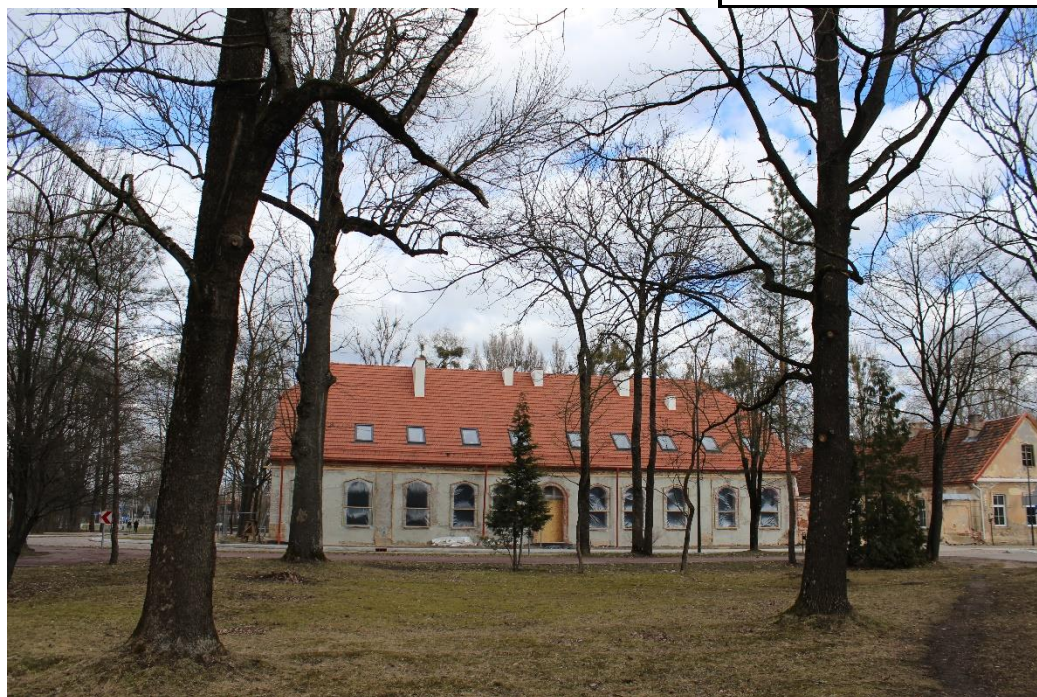
Nr. 1 Pavadinimas Aukštosios Fredos dvaro sodybos pirmas namas iš P pusės
Fotografavo *Germantė Maleckaitė* Data 2019-03-12

10. Išvados apie kultūros paveldo objekto fizinės būklės pokytį: Objektas yra renovuojamas, būklė gerėja. Atstatytas, uždėtas naujas raudonų čerpių stogas, nauji lietvamzdžiai. P pusėje sudėti stoglangiai. Objekto langai truputi sumažinti, forma iš dalies išlaikyta, kol kas langai uždengti plėvele. Tvarkomas fasadas bei aplinka. Vidaus konstrukcinė dalis nepatikrinta.
