**KULTŪROS PAVELDO OBJEKTO BŪKLĖS PATIKRINIMO AKTAS**

**2019-03-19 Nr. 55-16-7**

1. Pavadinimas: Aukštosios Fredos dvaro sodybos pirma arklidė
2. Unikalus kodas Kultūros vertybių registre: 25750
3. Nekilnojamojo kultūros paveldo vertinimo tarybos akto patvirtinimo data ir numeris (jei aktas patvirtintas)  
2015-02-23; Nr: KPD-SK-250
4. Adresas: Kauno miesto sav., Kauno m., Vilties g. 5
5. Valdytojas -  
(vardas, pavardė, gyv. vieta, tel. numeris/juridinio asmens pavadinimas, teisinė forma, buveinė, kodas, tel. numeris)
6. Paskelbtas ar nepaskelbtas saugomu kultūros paveldo objektu: paminklas.
7. Ankstesnio būklės patikrinimo akto data ir numeris:

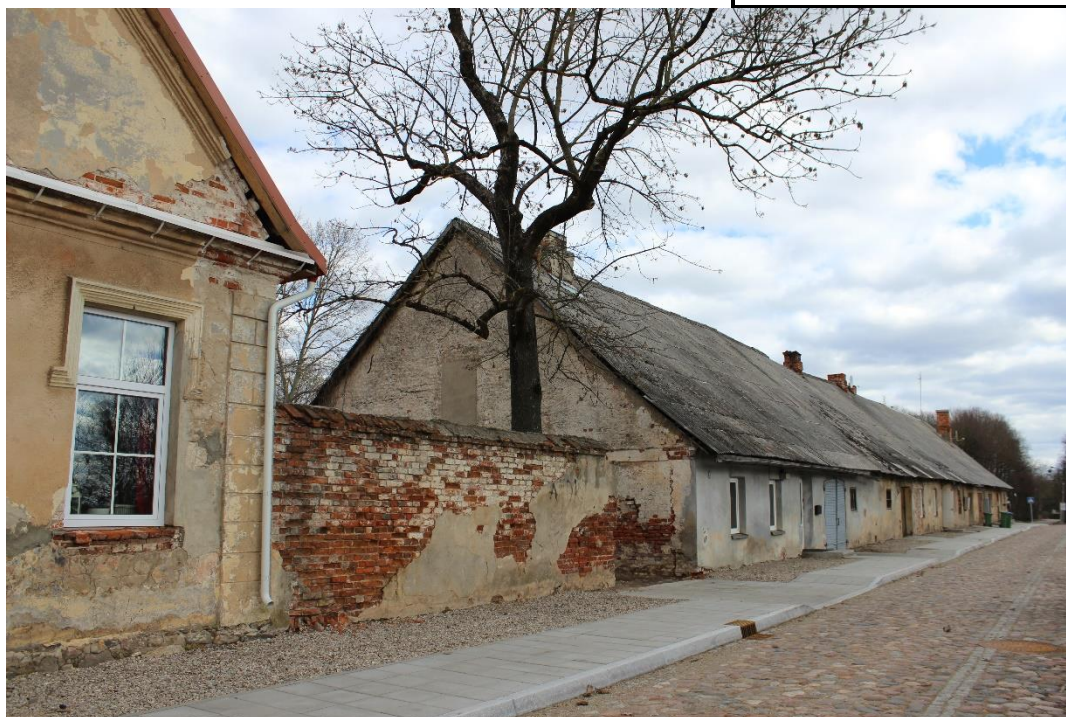
Nr. 1 Pavadinimas Aukštosios Fredos dvaro sodybos pirma arklidė, PV, ŠV fasadai  
Fotografavo Germanė Maleckaitė Data 2019-03-12

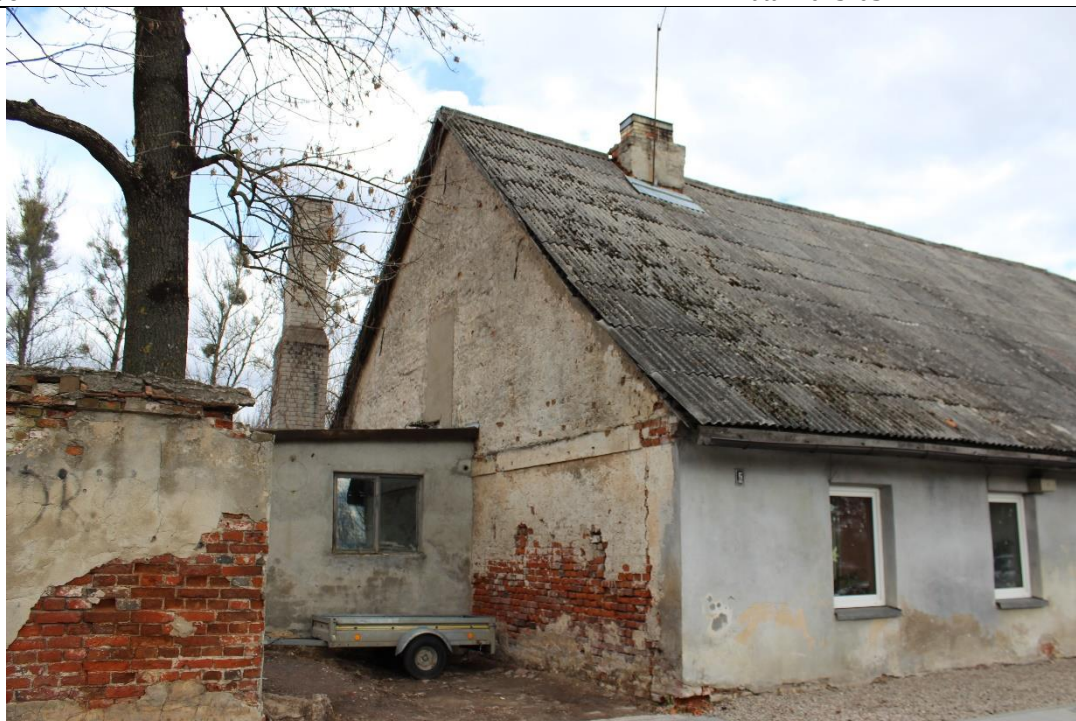
Nr. 2 Pavadinimas Aukštosios Fredos dvaro sodybos pirma arklidė, ŠV fasadas  
Fotografavo Germanė Maleckaitė Data 2019-03-12

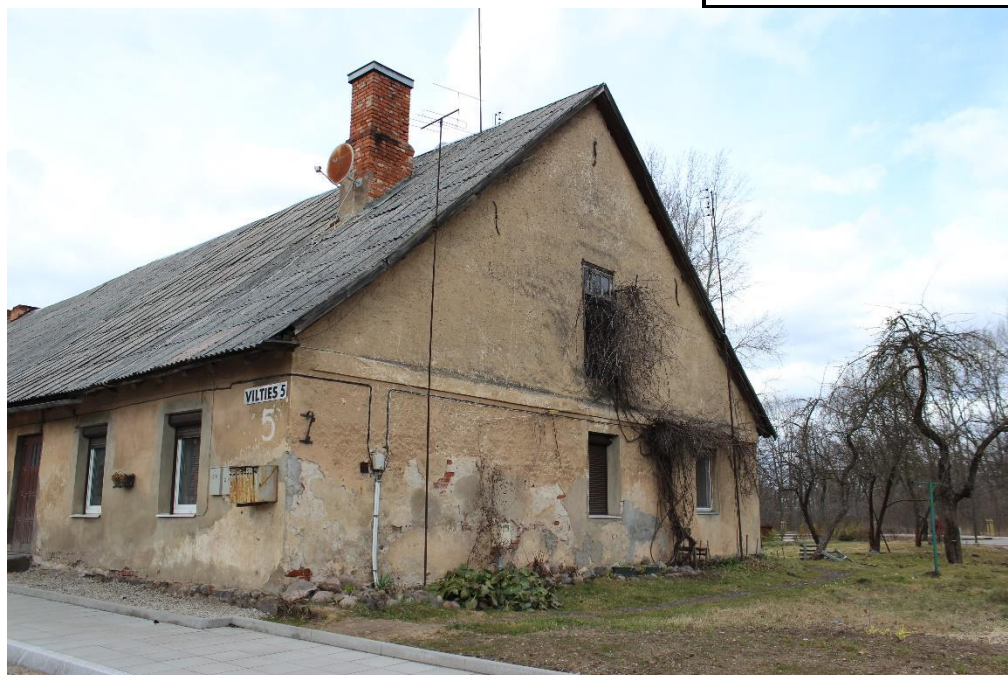
Nr. 3 Pavadinimas Aukštosios Fredos dvaro sodybos pirma arklidė. PR fasadas  
Fotografavo Germanė Maleckaitė Data 2019-03-12

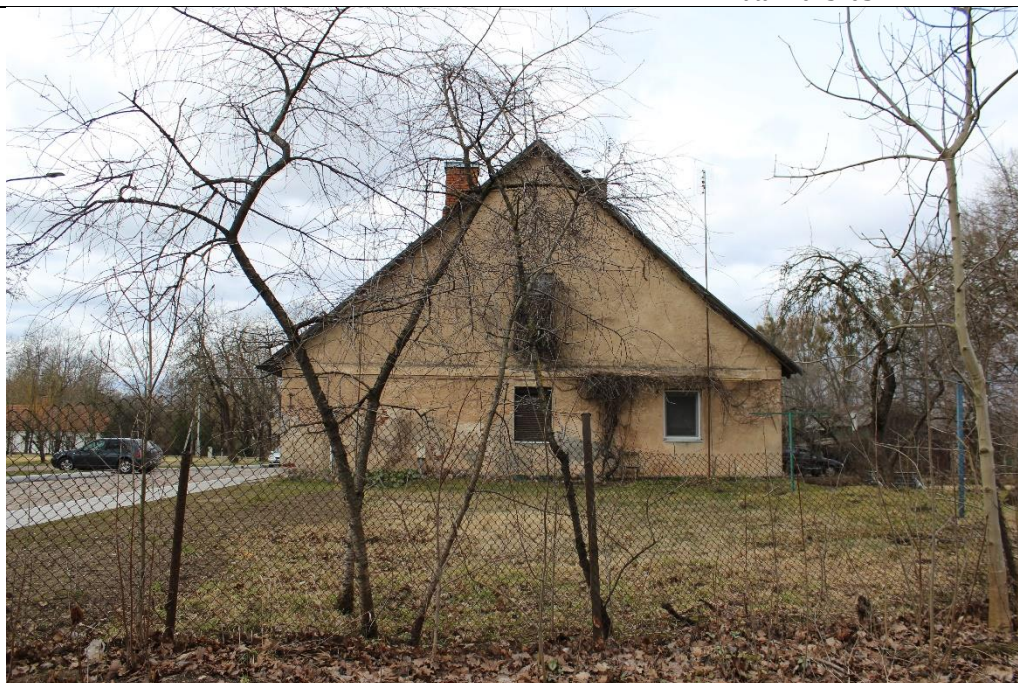
Nr. 4 Pavadinimas Aukštosios Fredos dvaro sodybos pirma arklidė, PR fasadas  
Fotografavo Germanė Maleckaitė Data 2019-03-12

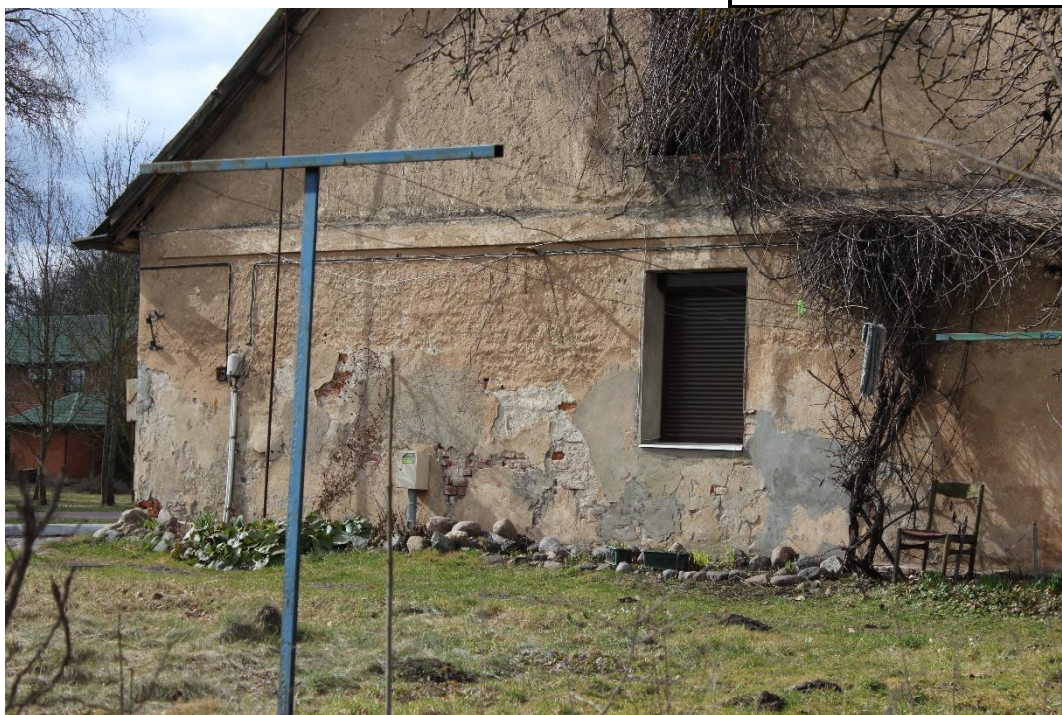
Nr. 5  
Fotografavo

Aukštosios Fredos dvaro sodybos pirma arklidė, PR fasadas

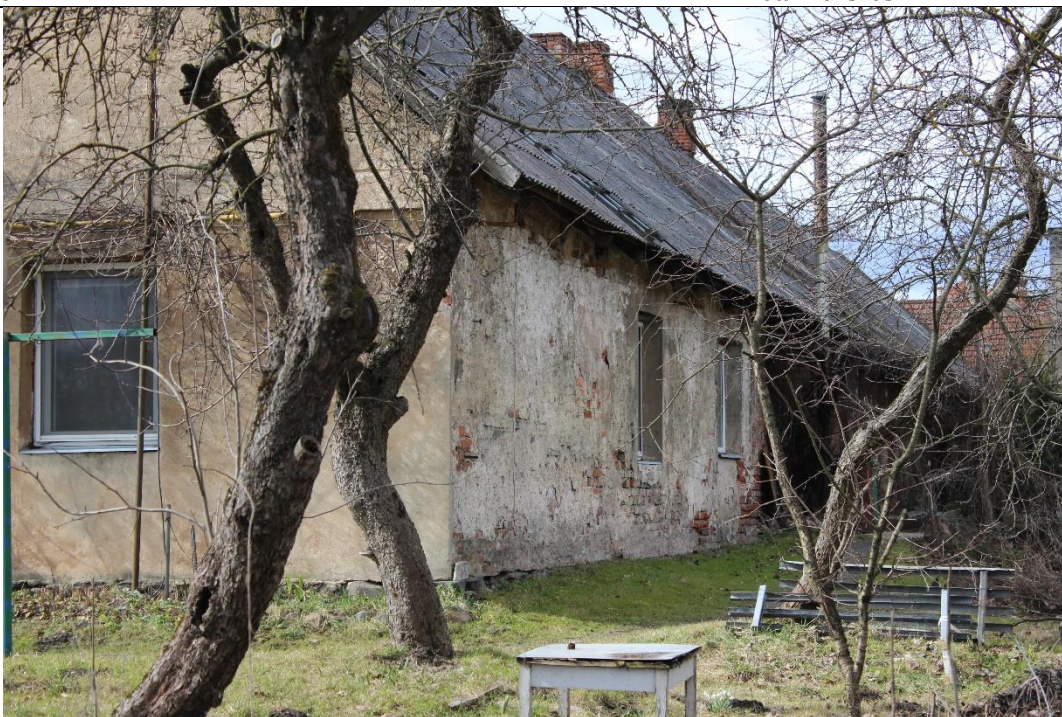
Nr. 6  
Fotografavo

Aukštosios Fredos dvaro sodybos pirma arklidė, ŠR fasadas

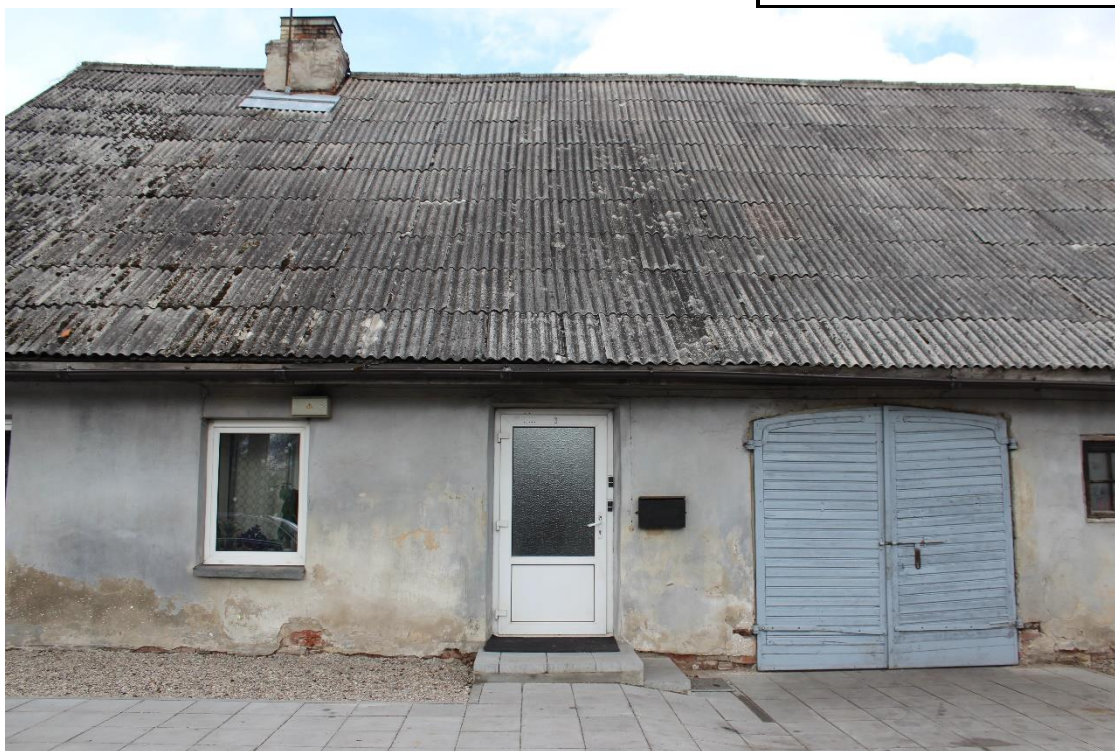
Nr. 7 Pavadinimas Aukštosios Fredos dvaro sodybos pirmos arklidės PV fasadas  
Fotografavo Germanė Maleckaitė Data 2019-03-12

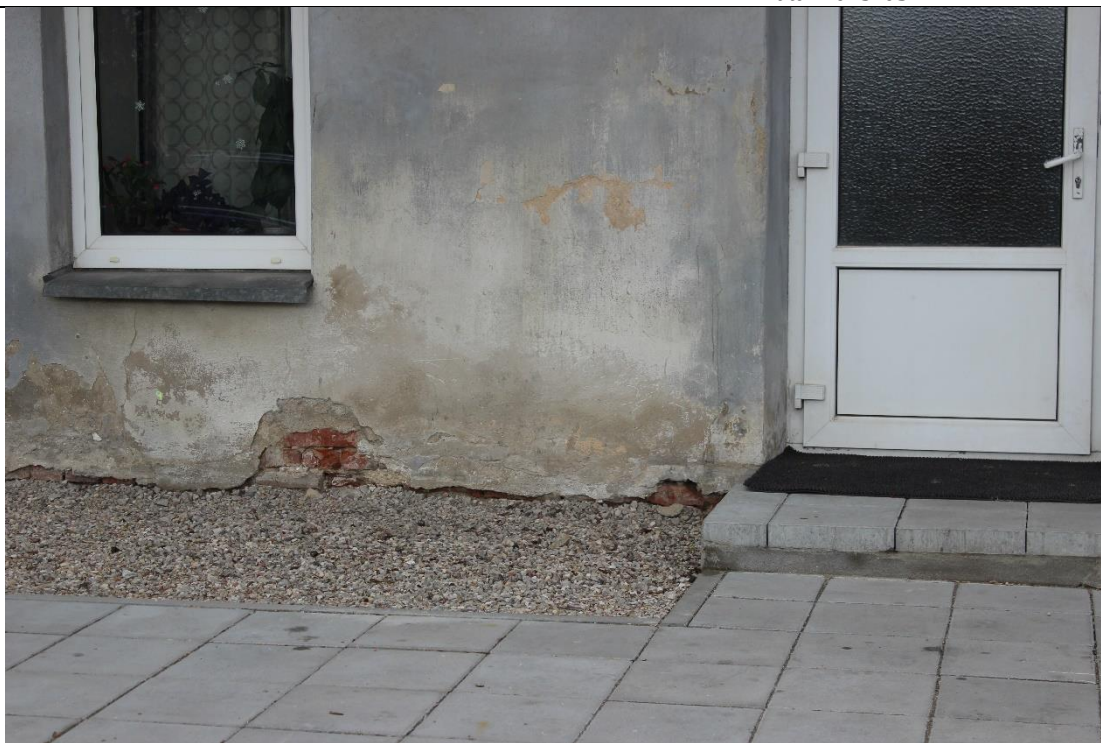
Nr. 8 Pavadinimas Aukštosios Fredos dvaro sodybos pirmos arklidės PV fasadas  
Fotografavo Germanė Maleckaitė Data 2019-03-12

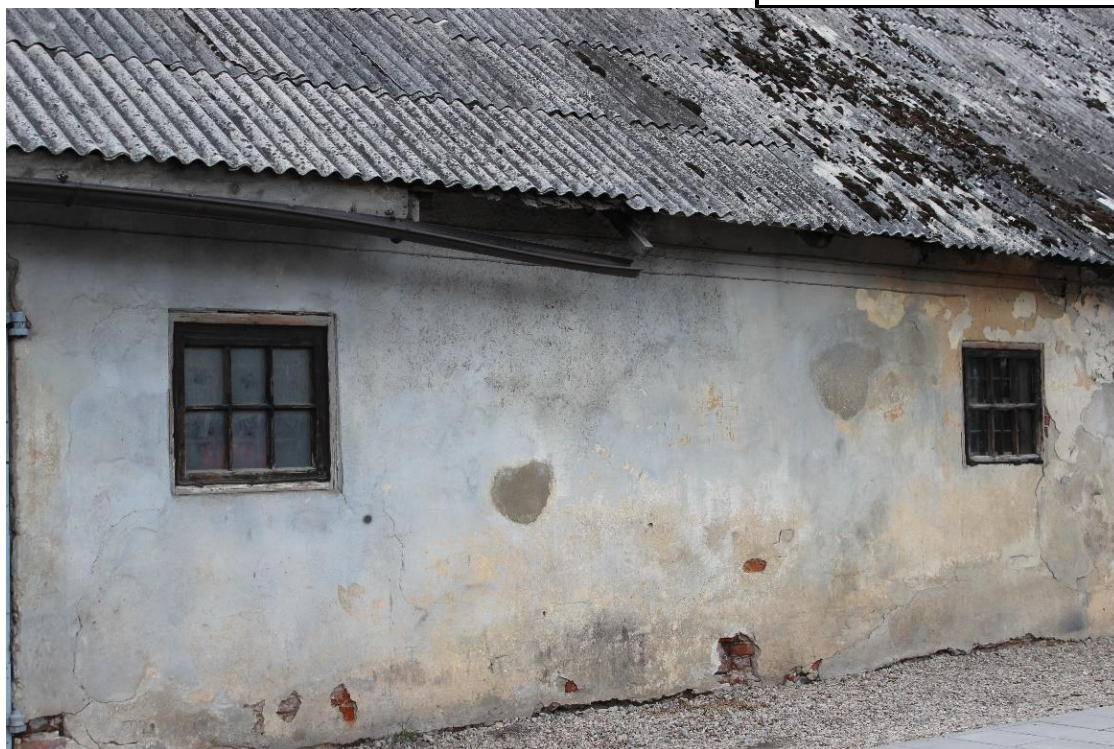
Nr. 9 Pavadinimas Aukštosios Fredos dvaro sodybos pirmos arklidės PV fasadas ir stogas  
Fotografavo Germanė Maleckaitė Data 2019-03-12

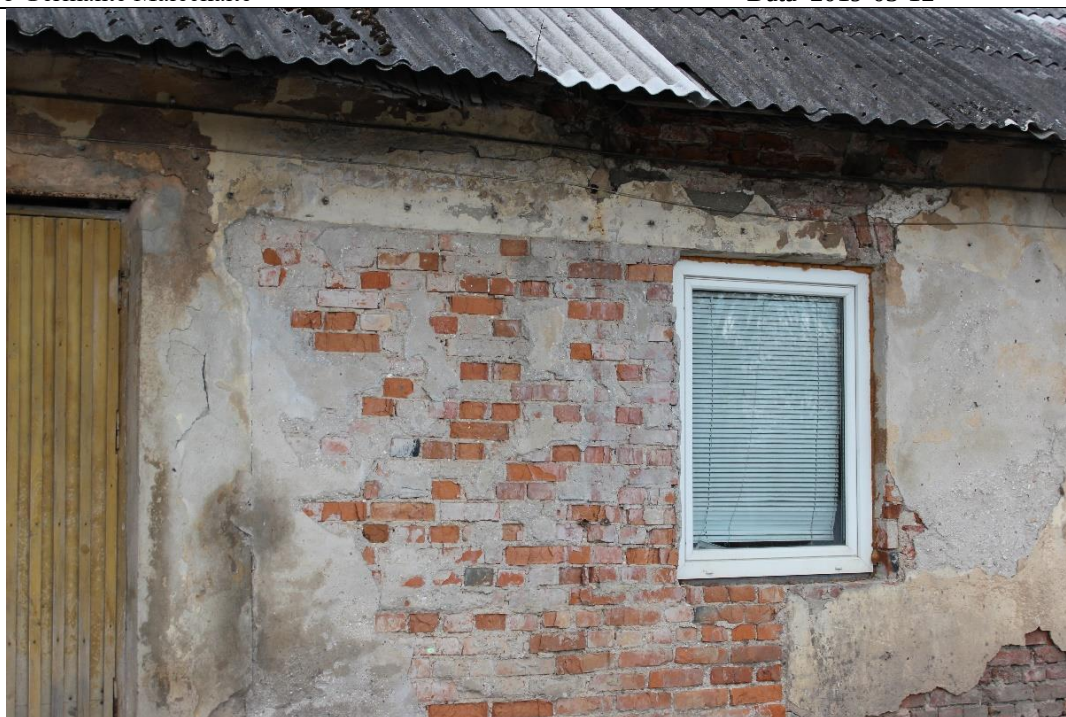
Nr. 10 Pavadinimas Aukštosios Fredos dvaro sodybos pirmos arklidės PV fasadas  
Fotografavo Germanė Maleckaitė Data 2019-03-12

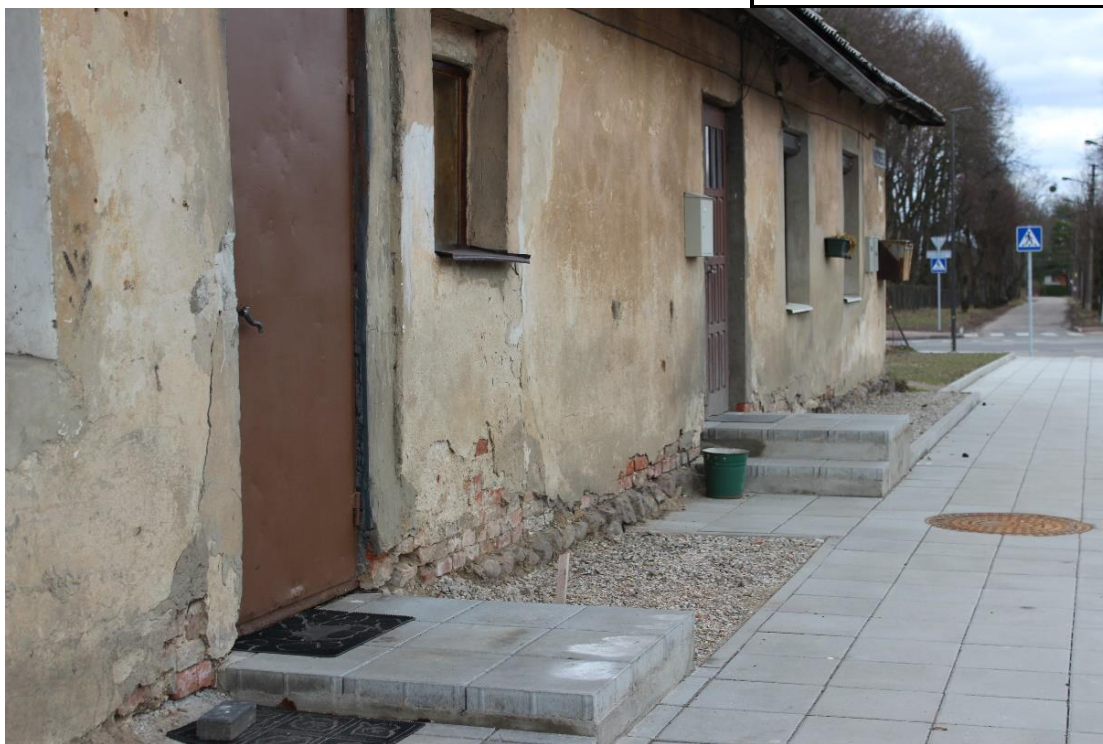
Nr. 11 Pavadinimas Aukštosios Fredos dvaro sodybos pirma arklidė, PV fasadas  
Fotografavo Germanė Maleckaitė Data 2019-03-12

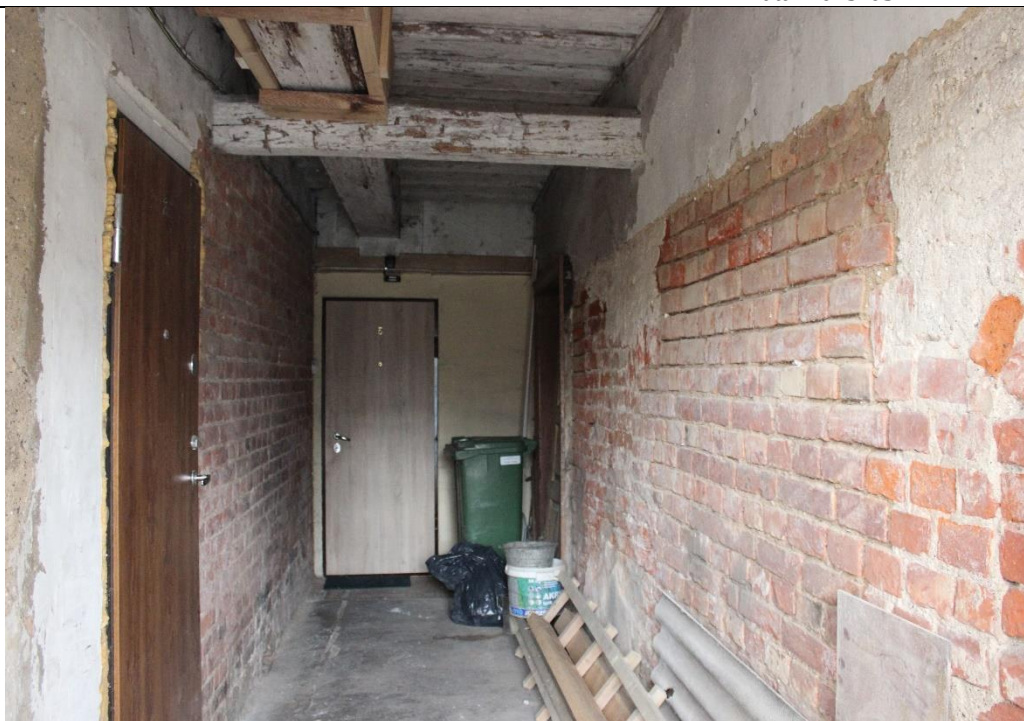
Nr. 12 Pavadinimas Aukštosios Fredos dvaro sodybos pirma arklidė, vidaus patalpos fragmentas, perdanga  
Fotografavo Germanė Maleckaitė Data 2019-03-12

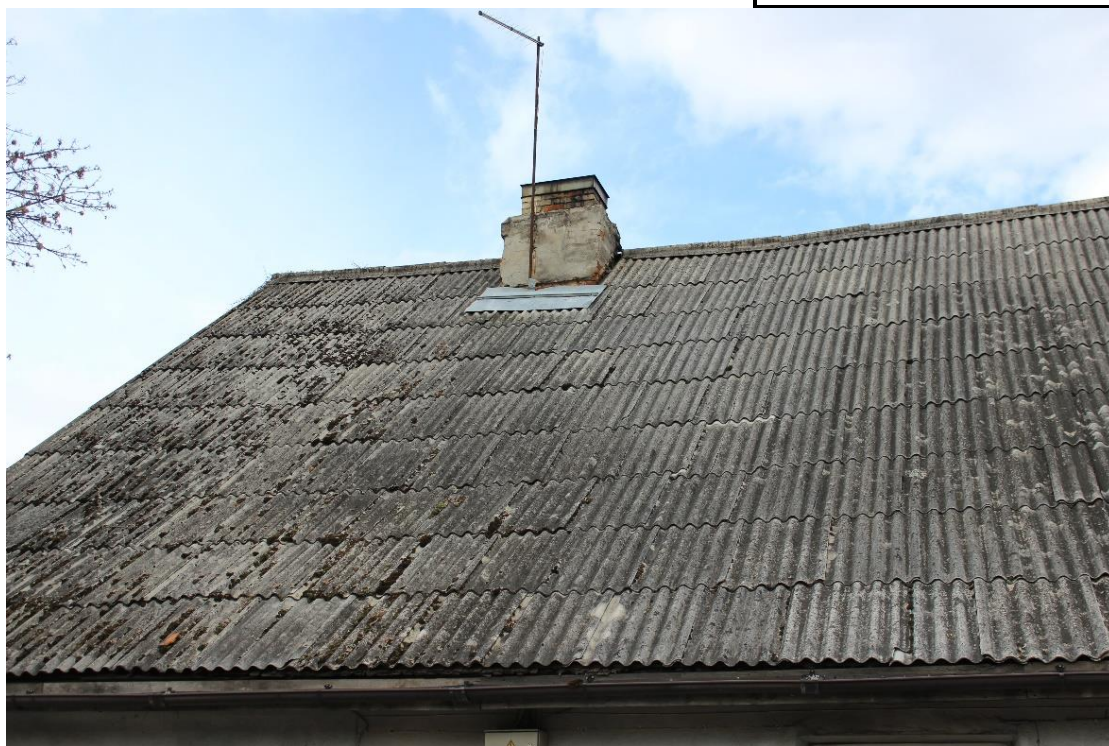
Nr. 13  
Fotografavo Germanė Maleckaitė

Aukštosios Fredos dvaro sodybos pirma arklidė, dūmtraukis  
Data 2019-03-12

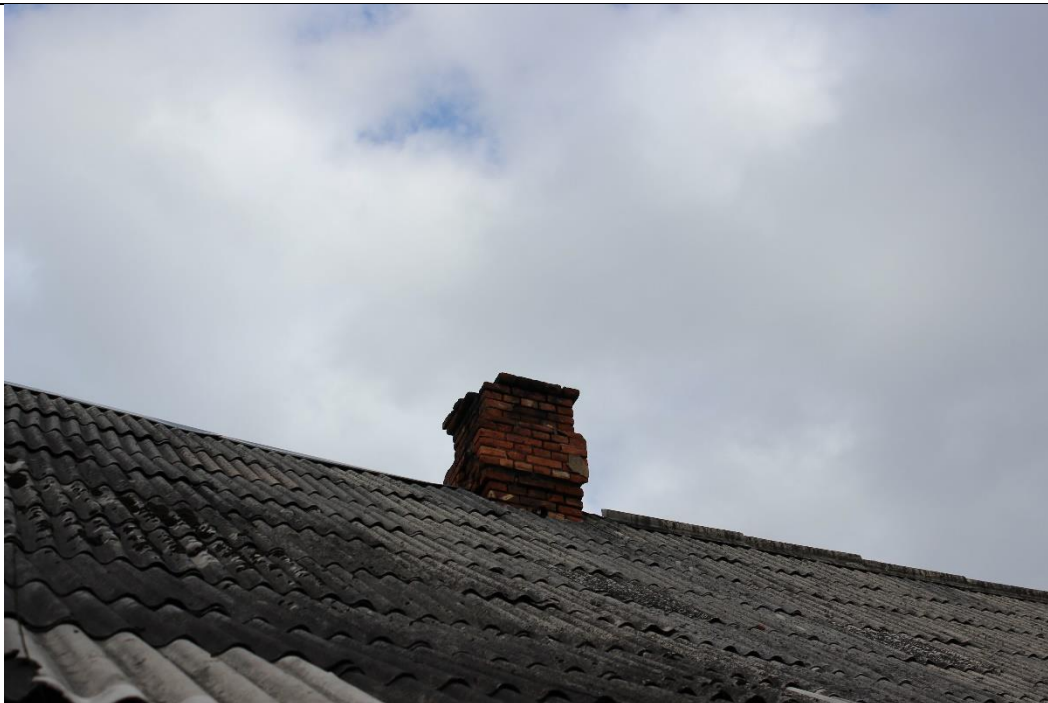
Nr. 14  
Fotografavo Germanė Maleckaitė

Aukštosios Fredos dvaro sodybos pirma arklidė. Dūmtraukis.  
Data 2019-03-12

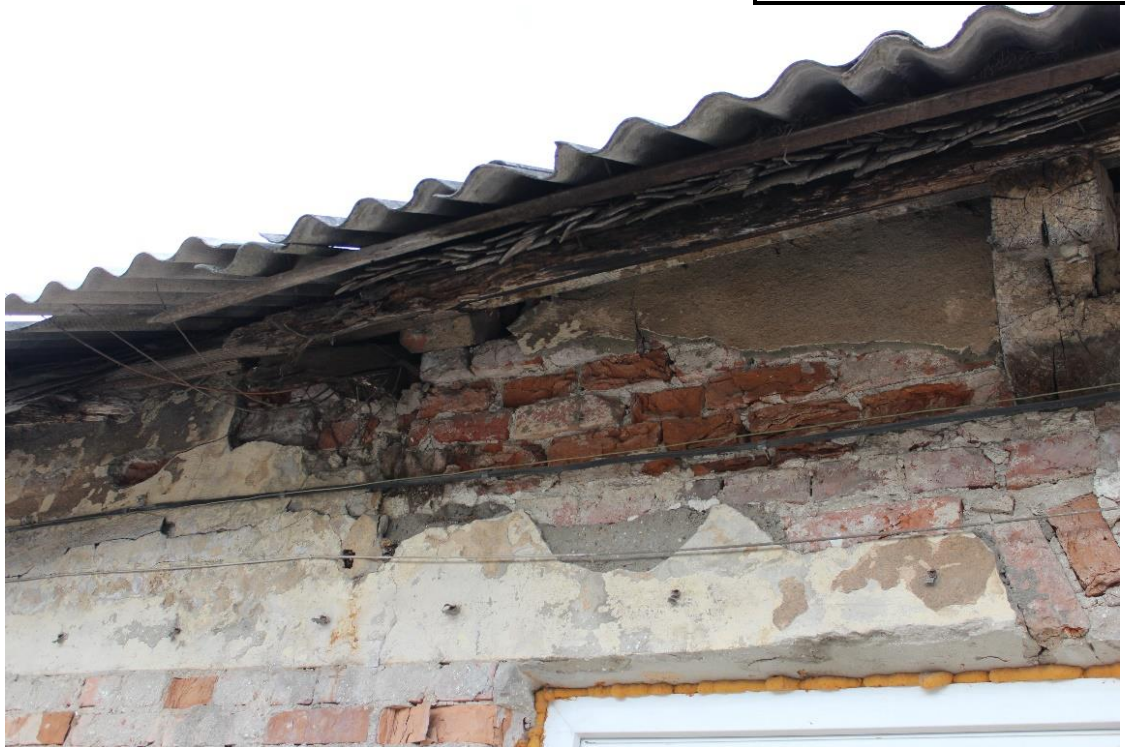
Nr. 15 Pavadinimas Aukštosios Fredos dvaro sodybos pirma arklidė. Pastogės fragmentas

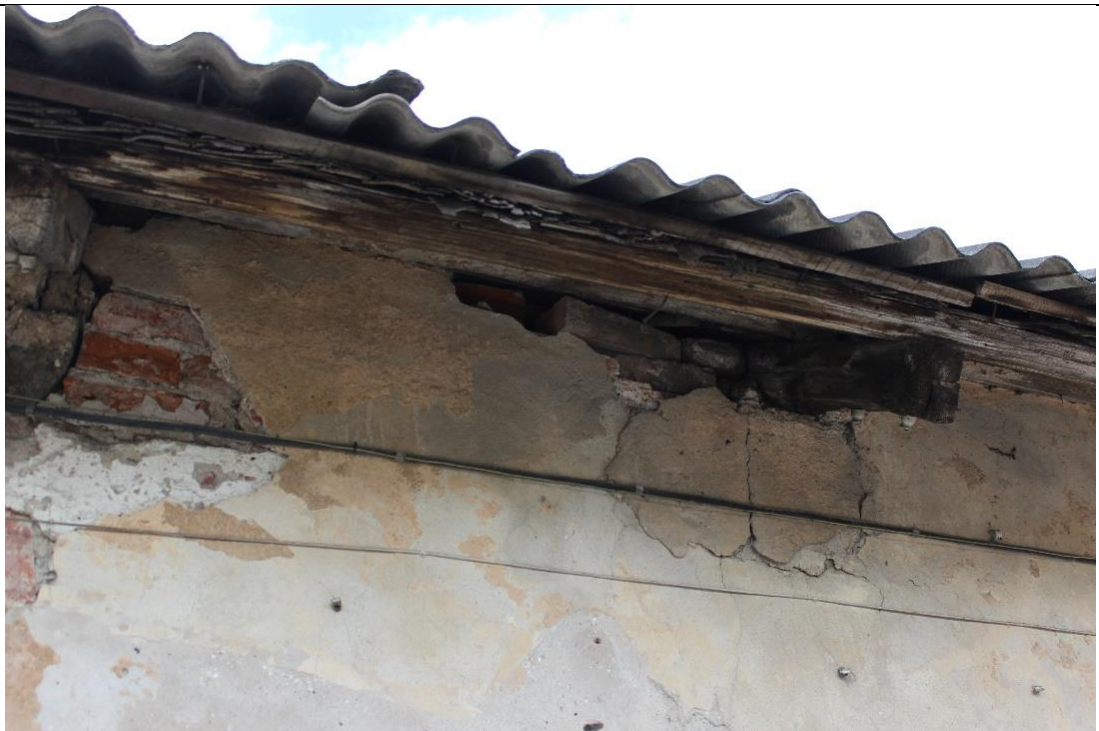
Nr. 16 Pavadinimas Aukštosios Fredos dvaro sodybos pirma arklidė. Pastogės fragmentas
