**KULTŪROS PAVELDO OBJEKTO BŪKLĖS PATIKRINIMO AKTAS**

2020-05-29 Nr. 55-16-31

1. Pavadinimas: Kauno Žaliakalnio žydų senųjų kapinių komplekso dailininko Jokūbo Mesenbliumo kapas.
2. Unikalus kodas Kultūros vertybių registre: 24618.
3. Nekilnojamojo kultūros paveldo vertinimo tarybos akto patvirtinimo data ir numeris (jei aktas patvirtintas): 2018-10-15; Nr: KPD-KP-2136.
4. Adresas: Kauno miesto sav., Kauno m., Radvilėnų pl.
5. Valdytojas: -.
6. Paskelbtas ar nepaskelbtas saugomu kultūros paveldo objektu: objektas valstybės saugomas.
7. Ankstesnio būklės patikrinimo akto data ir numeris: -.

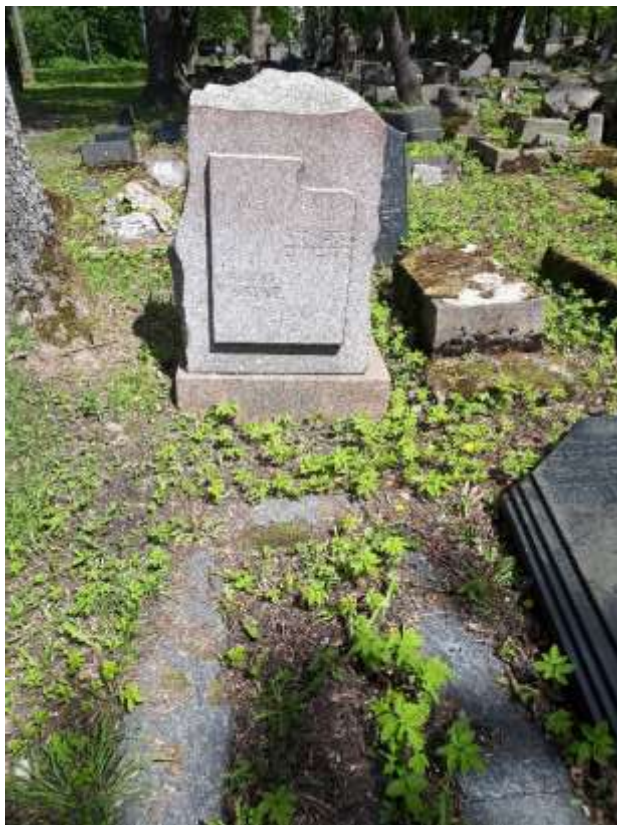
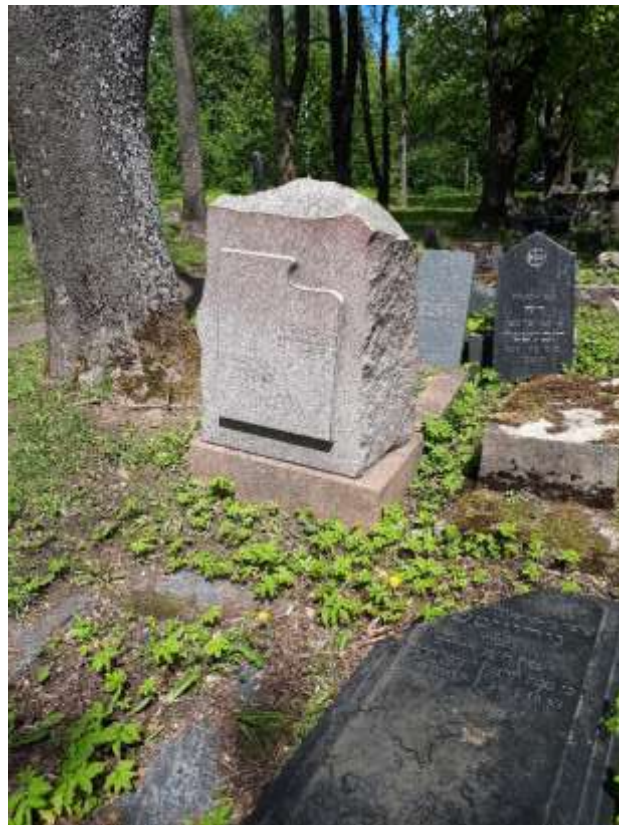
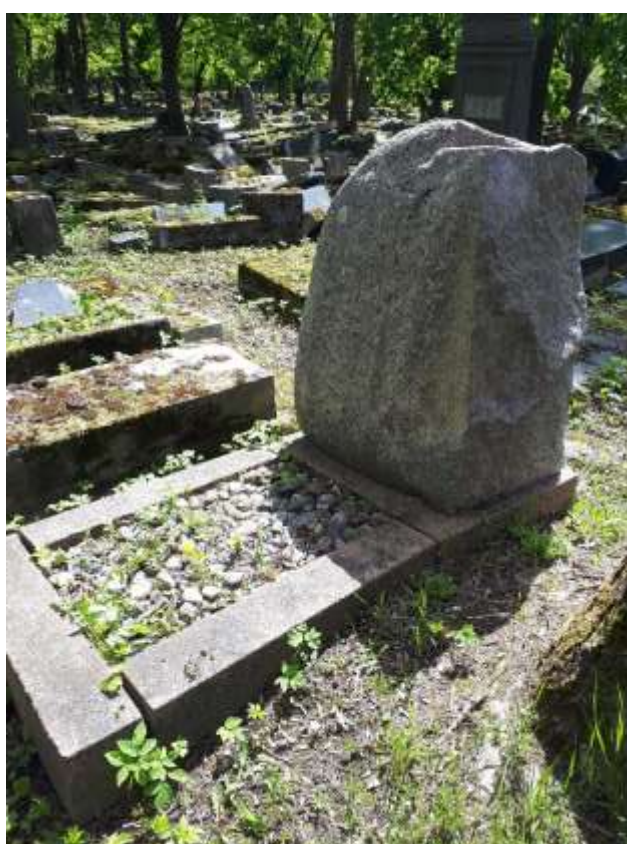
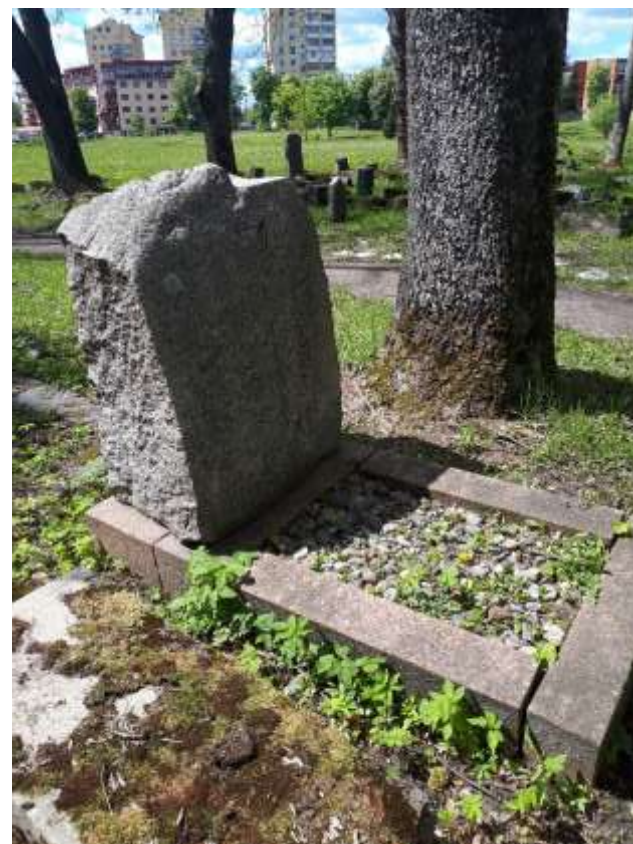
FOTOFIKSACIJA. Kauno Žaliakalnio žydų senųjų kapinių komplekso dailininko Jokūbo Mesenbliumo kapas. Fotografavo – Asta Raškevičiūtė-Šimkevičienė, Kauno miesto sav., Kauno m., Radvilėnų pl. Data 2020-05-20

10. Išvados apie kultūros paveldo objekto fizinės būklės pokytį: Rausvo tašyto granito antkapis, kurį sudaro: kapą juosiantis blokelių bordiūras ir jo PV pusėje stovintis netaisyklingos formos vertikalus paminklas su ŠV fasade iškalto paukščio reljefu, PV fasade - palėte, kurios šlifuoatame paviršiuje iškaltas įgilintų raidžių įrašas hebrajų rašmenimis ir prancūzų kalba: "ART. PEINT. / JACQUES / MISSENE / 1894-19 8/VI 33", žemiau signatūra lietuvių kalba: "V. RUSECKAS, KAUNAS" (antkapis įrengtas XX a. 4-tame dešimtmetyje). Paminklo būklė iš esmės nepakitusi nuo užfiksuotos Kultūros vertybių registre – gera.

12. Išvados apie kultūros paveldo objekto aplinkos būklės pokytį: Objekto aplinka, nuo užfiksuotos Kultūros vertybių registre – pagerėjusi. Sutvarkyta kapo aplinka, pašalintos piktžolės, savaiminiai krūmokšniai.
