**KULTŪROS PAVELDO OBJEKTO BŪKLĖS PATIKRINIMO AKTAS**

2020-05-29 Nr. 55-16-32

1. Pavadinimas: Kauno Žaliakalnio žydų senųjų kapinių komplekso dainininko Danieliaus Dolskio kapas.
2. Unikalus kodas Kultūros vertybių registre: 24617.
3. Nekilnojamojo kultūros paveldo vertinimo tarybos akto patvirtinimo data ir numeris (jei aktas patvirtintas): 2018-10-15; Nr: KPD-KP-2136.
4. Adresas: Kauno miesto sav., Kauno m., Radvilėnų pl.
5. Valdytojas: -.
6. Paskelbtas ar nepaskelbtas saugomu kultūros paveldo objektu: objektas valstybės saugomas.
7. Ankstesnio būklės patikrinimo akto data ir numeris: -.

FOTOFIKSACIJA. Kauno Žaliakalnio žydų senųjų kapinių komplekso dainininko Danieliaus Dolskio kapas. Fotografavo – Asta Raškevičiūtė-Šimkevičienė, Kauno miesto sav., Kauno m., Radvilėnų pl. Data 2020-05-20

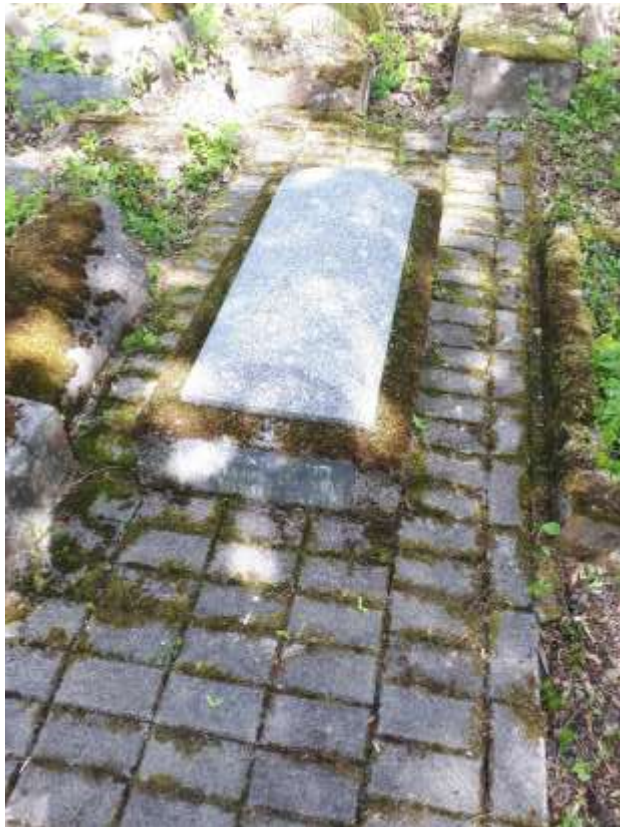
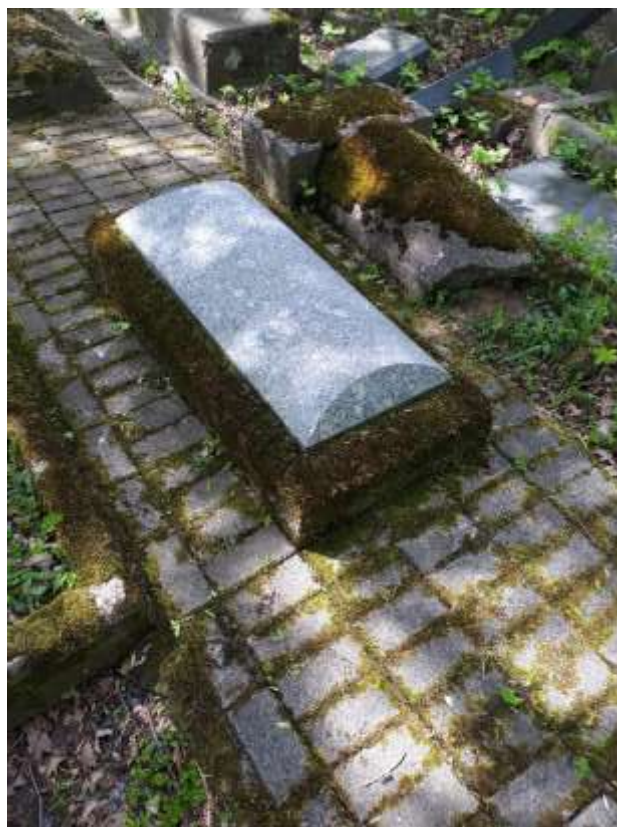
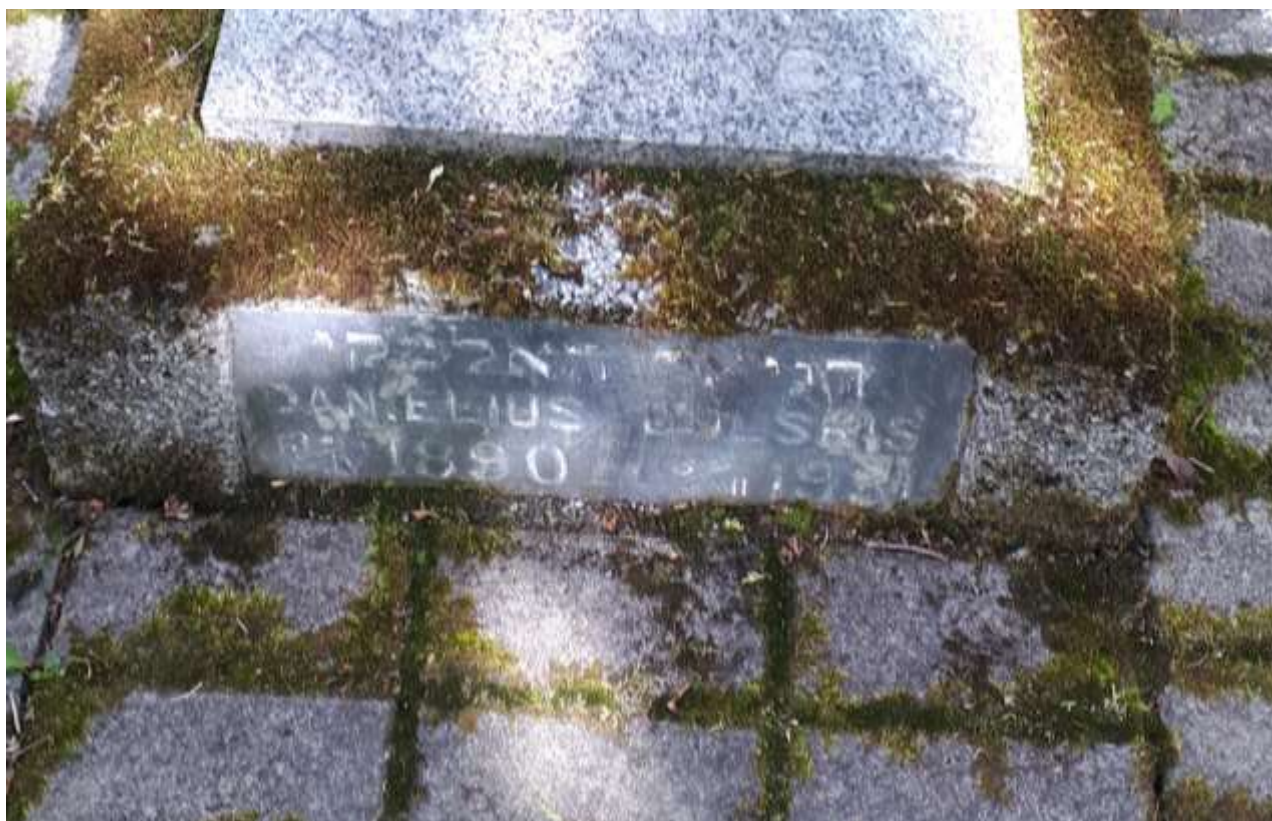
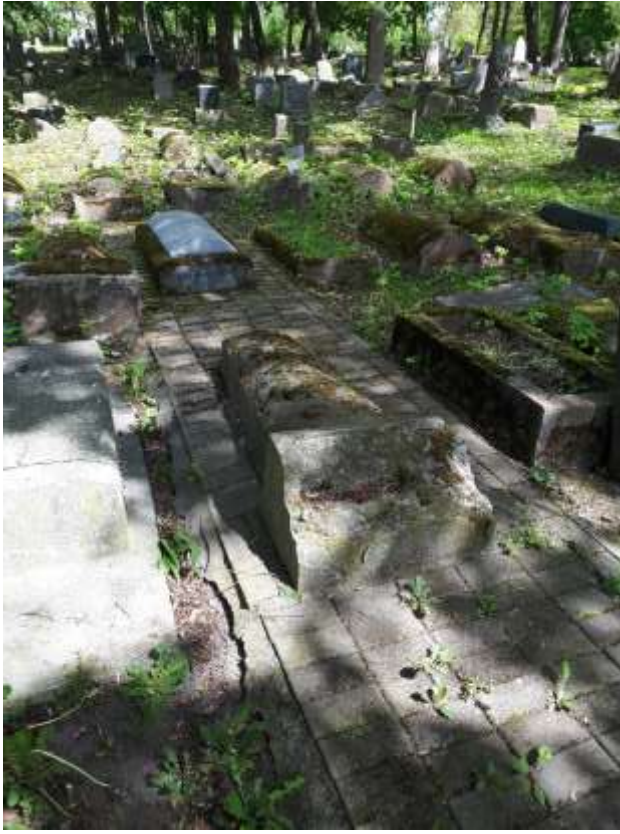
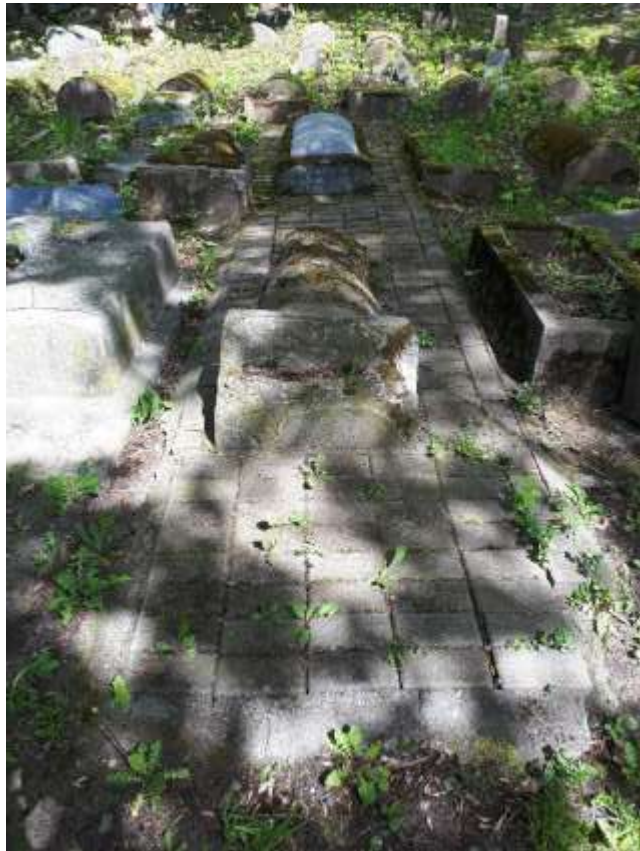
10. Išvados apie kultūros paveldo objekto fizinės būklės pokytį: Kapą dengia dviejų tarpinių horizontalus paminklas susidedantis iš betoninio, tinkuoto granitiniu tinku pagrindo ir jo viršuje esančios šviesiai pilko šlifuito granito plokštės su pagrindo PV fasade įtvirtinta metaline lentele ir joje iškalto įgilintų raidžių įrašu hebrajų rašmenimis bei lietuvių kalba: "DANIELIUS DOLSKIS / 13/IV 1890 - 3/XII 1931" (paminklas įrengtas XX a. 4-tame dešimtmetyje, 2011 m. paminklas restauruotas pagal architektės Živilės Antaninos Mačionienės projektą). Objekto fizinė būklė iš esmės nepakitusi, nuo užfiksuotos Kultūros vertybių registre. Tačiau paminklas apsamojęs, reikia valyti jo paviršių.

12. Išvados apie kultūros paveldo objekto aplinkos būklės pokytį: Objekto aplinka, nuo užfiksuotos Kultūros vertybių registre – pablogėjusi. Apsamoję aplink išdėstytos trinkelės, jų tarpuose auga piktžolės. Ant šalia esančio paminklo nelikę buvusios dalies.
