**KULTŪROS PAVELDO OBJEKTO BŪKLĖS PATIKRINIMO AKTAS**

2020-12-16 Nr. 55-16-87

1. Pavadinimas: Namas.
2. Unikalus kodas Kultūros vertybių registre: 818.
3. Nekilnojamojo kultūros paveldo vertinimo tarybos akto patvirtinimo data ir numeris (jei aktas patvirtintas): 2014-01-13; Nr: KPD-SK-196.
4. Adresas: Kauno miesto sav., Kauno m., Kurpių g. 12.
5. Valdytojas: -
6. Paskelbtas ar nepaskelbtas saugomu kultūros paveldo objektu: Valstybės saugomas.
7. Ankstesnio būklės patikrinimo akto data ir numeris: 2015-04-02 Nr. 55-16-5.

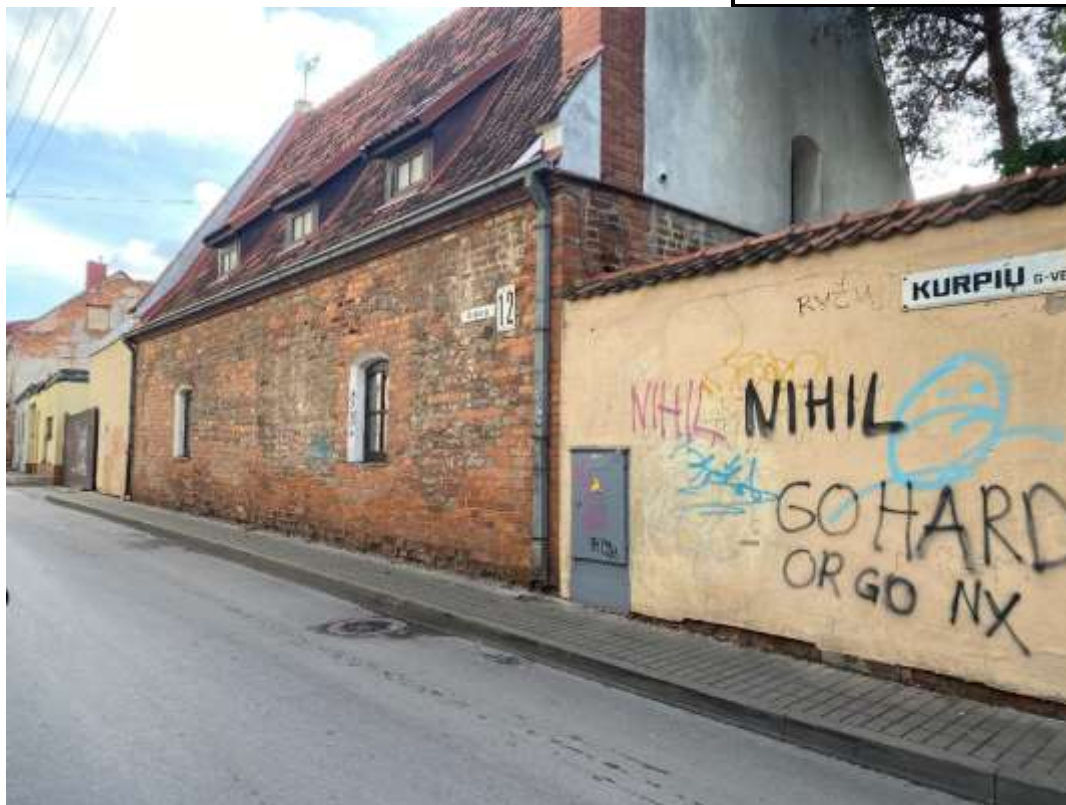
Nr. 1 Pavadinimas Namo Š ir V fasadai  
Fotografavo Justē Martišauskaitē Data 2020-10-12

10. Išvados apie kultūros paveldo objekto fizinės būklės pokytį: Apžiūrėtas objektas yra įrašytas į Kultūros vertybių registrą (unikalus numeris Kultūros vertybių registre – 818), valstybės saugomas, turintis architektūrinį ir archeologinį vertingųjų savybių pobūdį. Namu tūris - kompaktinis, stačiakampio plano, 1 a. su pastoge ir rūsiu, stogo forma – dvišlaitė, būklė gera. Aukštų išplanavimas - kapitalinių sienų tinklas, sienų angos, nišos - Š, V, P fasadų stačiakampės durų, langų angos su segmentinėmis, pleištinėmis sąramomis geros būklės. Fasadų apdaila ir puošyba - Š, P fasadų raudonų plytų mūro profiliuotas pastogės karnizas (P fasade tinkuotas) – geros būklės. Š, V, P fasadų langų angų ir durų tinkuoti angokraščiai geros būklės. Konstrukcijos – pamatas netyrinėtas, raudonų plytų mūro sienos, Š fasade išlikusi plytų mūro sąrama, būklė patenkinama.

12. Išvados apie kultūros paveldo objekto aplinkos būklės pokytį: Aplinka tvarkinga, tačiau namo sienos apipaišytos. Bendrai aplinkos būklė – gera.
