**KULTŪROS PAVELDO OBJEKTO BŪKLĖS PATIKRINIMO AKTAS**

2020-12-16 Nr. 55-16-95

1. Pavadinimas: Kauno bernardinų vienuolyno ir Šv. Jurgio Kankinio bažnyčios statinių komplekso ūkinis pastatas.
2. Unikalus kodas Kultūros vertybių registre: 22354.
3. Nekilnojamojo kultūros paveldo vertinimo tarybos akto patvirtinimo data ir numeris (jei aktas patvirtintas): 2007-08-22; Nr: KPD-RM-409.
4. Adresas: Kauno miesto sav., Kauno m., Muziejaus g. 11A.
5. Valdytojas: -
6. Paskelbtas ar nepaskelbtas saugomu kultūros paveldo objektu: Paminklas.
7. Ankstesnio būklės patikrinimo akto data ir numeris: -.

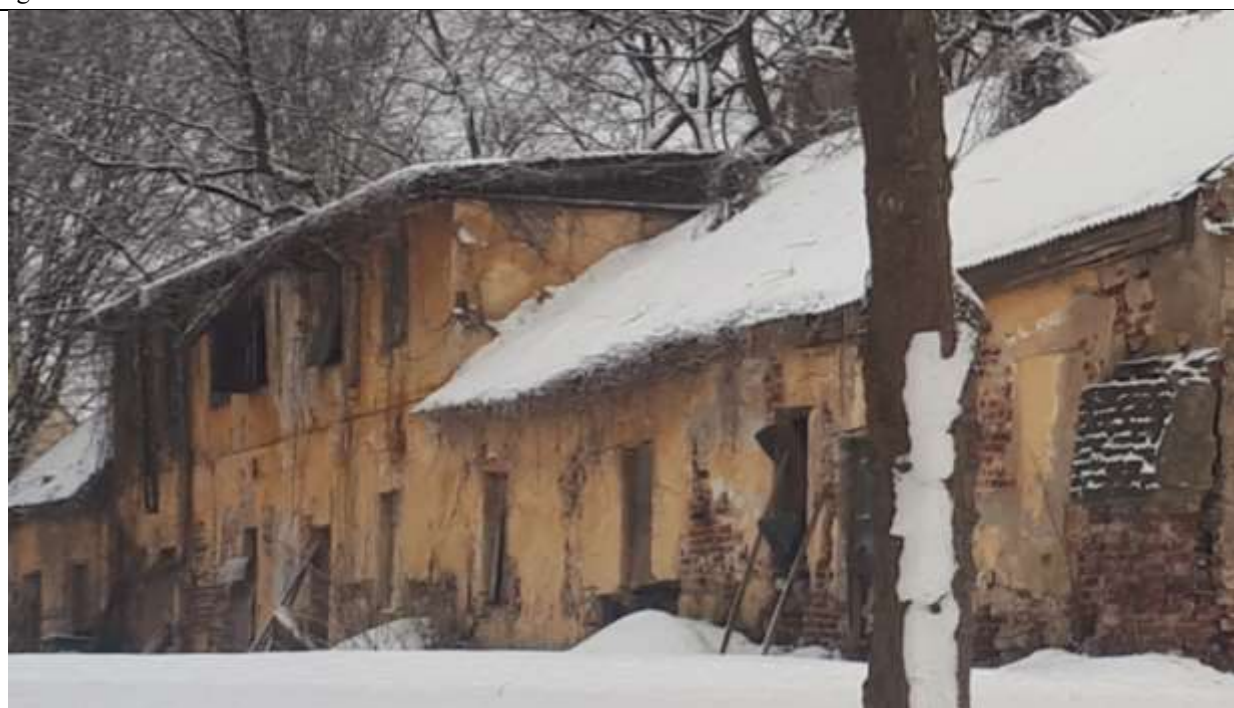
Nr. 2 Pavadinimas: Š fasado fragmentas

10. Išvados apie kultūros paveldo objekto fizinės būklės pokytį: objekto tūris - pailgo stačiakampio plano, 1 aukšto su užpiltu rūsiu V dalyje; dvišlaitės stogo formos tipas. XVI a. plytų mūro Š siena; niša su profiliuotu angokraščiu Š sienos vidinėje pusėje; arkinės nišos išorės sienos – sienos bei nišų būklė blogėja. Konstrukcijos - plytų ir akmenų mūro pamatai; plytų mūro sienos; segmentinės arkinės sąramos – būklė blogėja. Bendra pastato būklė bloga ir palapsniui blogėja.
