KULTŪROS PAVELDO OBJEKTO BŪKLĖS PATIKRINIMO AKTAS

2021 09 30 Nr. 55-16-108

1. Pavadinimas: Keramikos dirbtuvė su technologine įranga.
2. Unikalus kodas Kultūros vertybių registre: 24805.
3. Nekilnojamojo kultūros paveldo vertinimo tarybos akto patvirtinimo data ir numeris (jei aktas patvirtintas):
-
4. Adresas: Kauno miesto sav., Kauno m., Jurbarko g. 2.
5. Valdytojas: -.
6. Paskelbtas ar nepaskelbtas saugomu kultūros paveldo objektu: Valstybės saugomas.
7. Ankstesnio būklės patikrinimo akto data ir numeris: 2016-08-23 Nr. 55-16-59.

FOTOFIKSACIJA. Keramikos dirbtuvė su technologine įranga. Fotografavo – Asta Raškevičiūtė-Šimkevičienė, 2021-09-30.

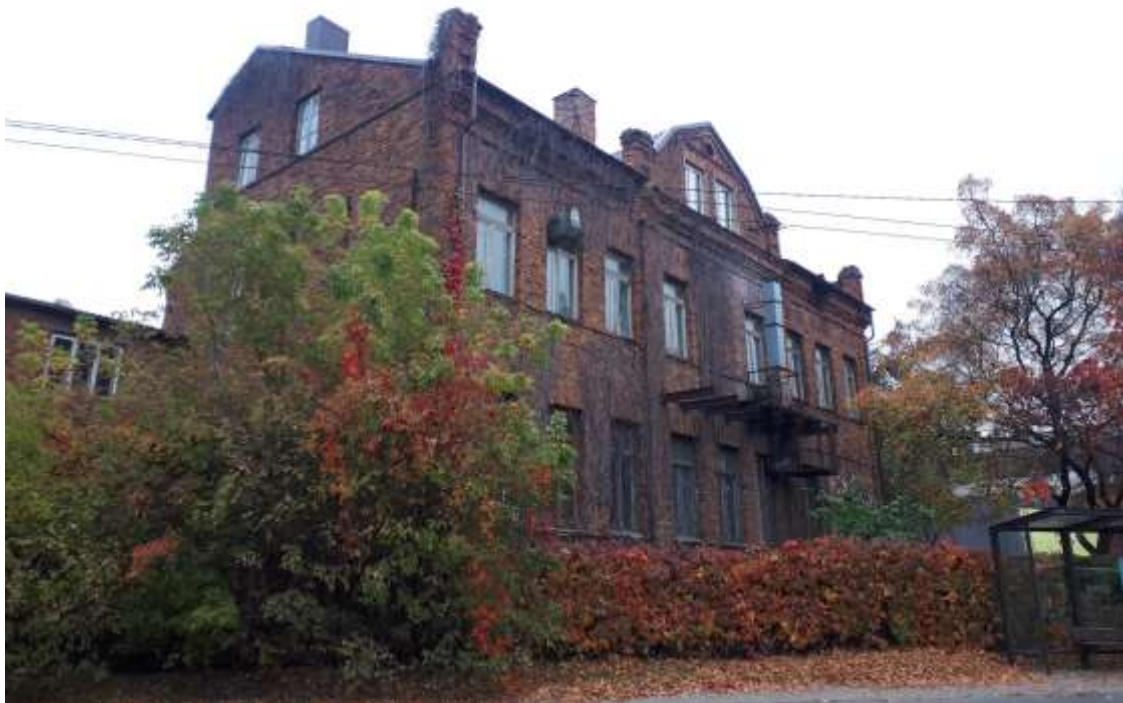
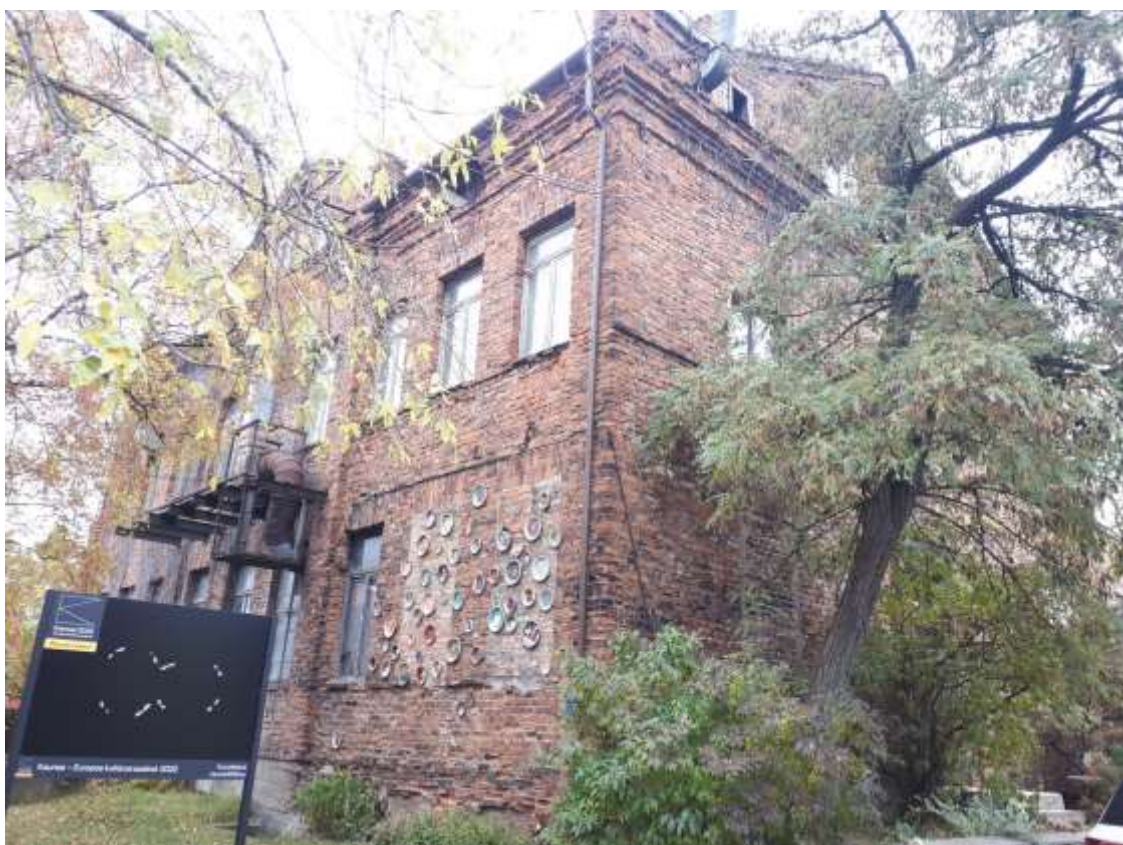
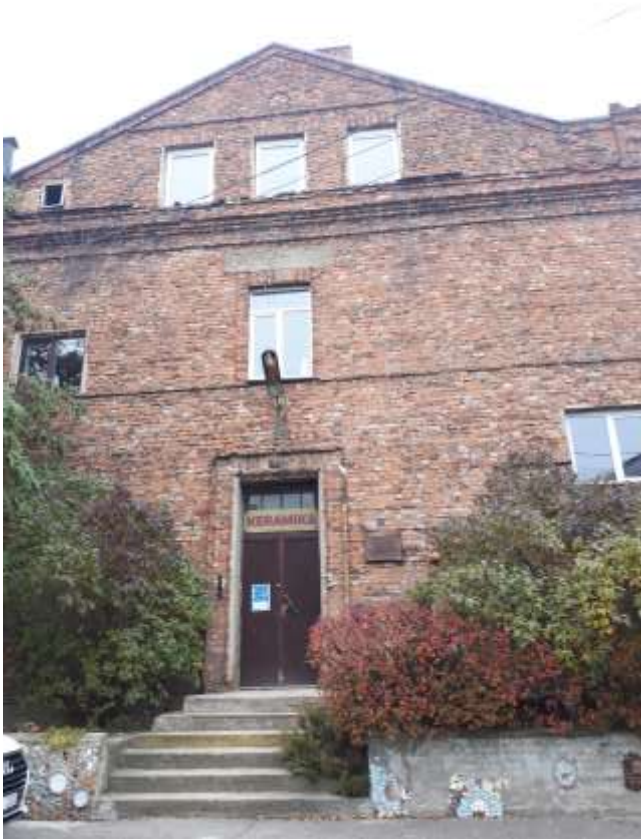
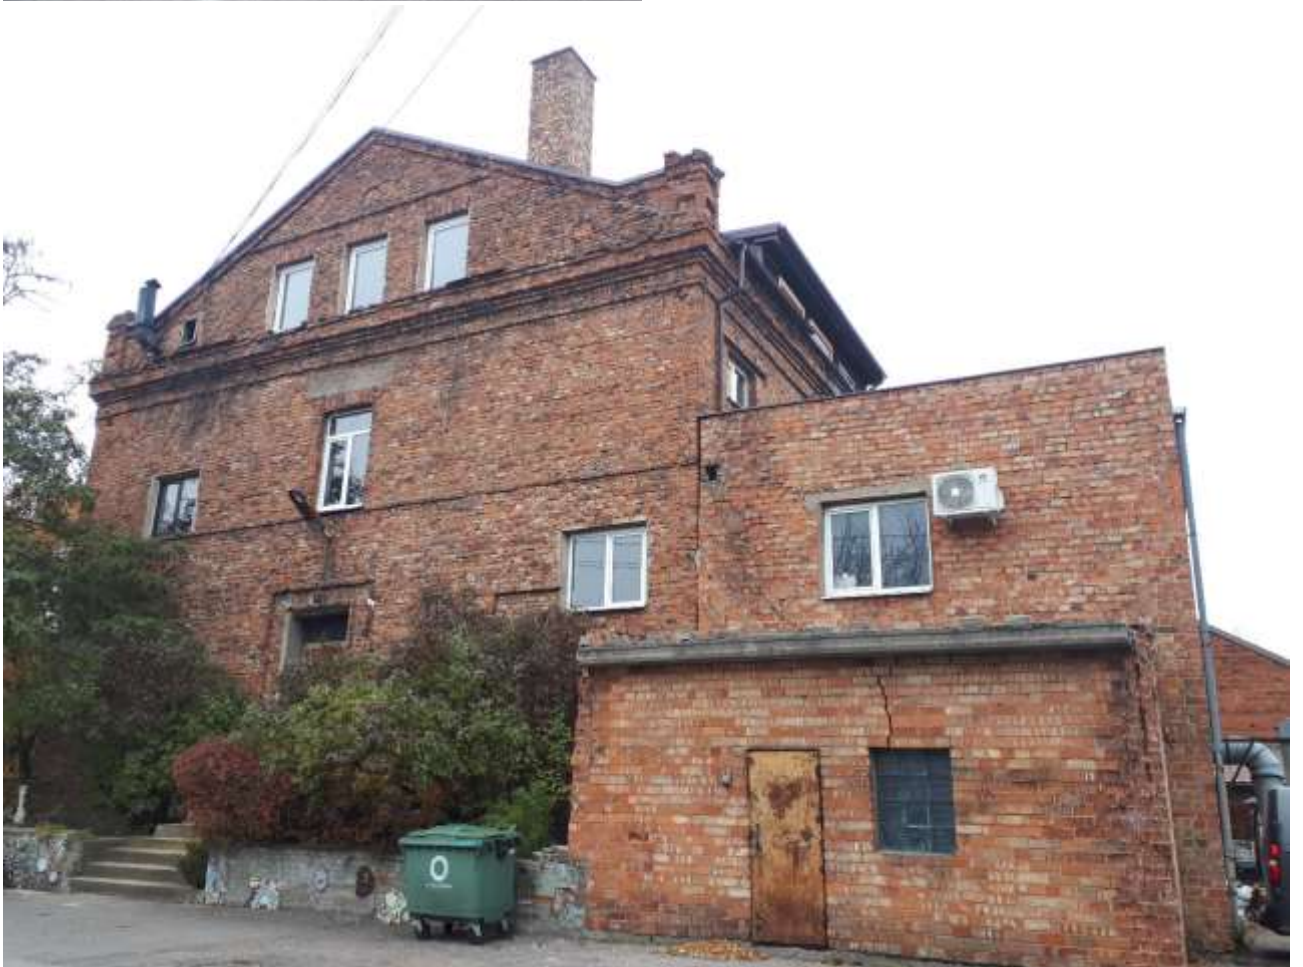
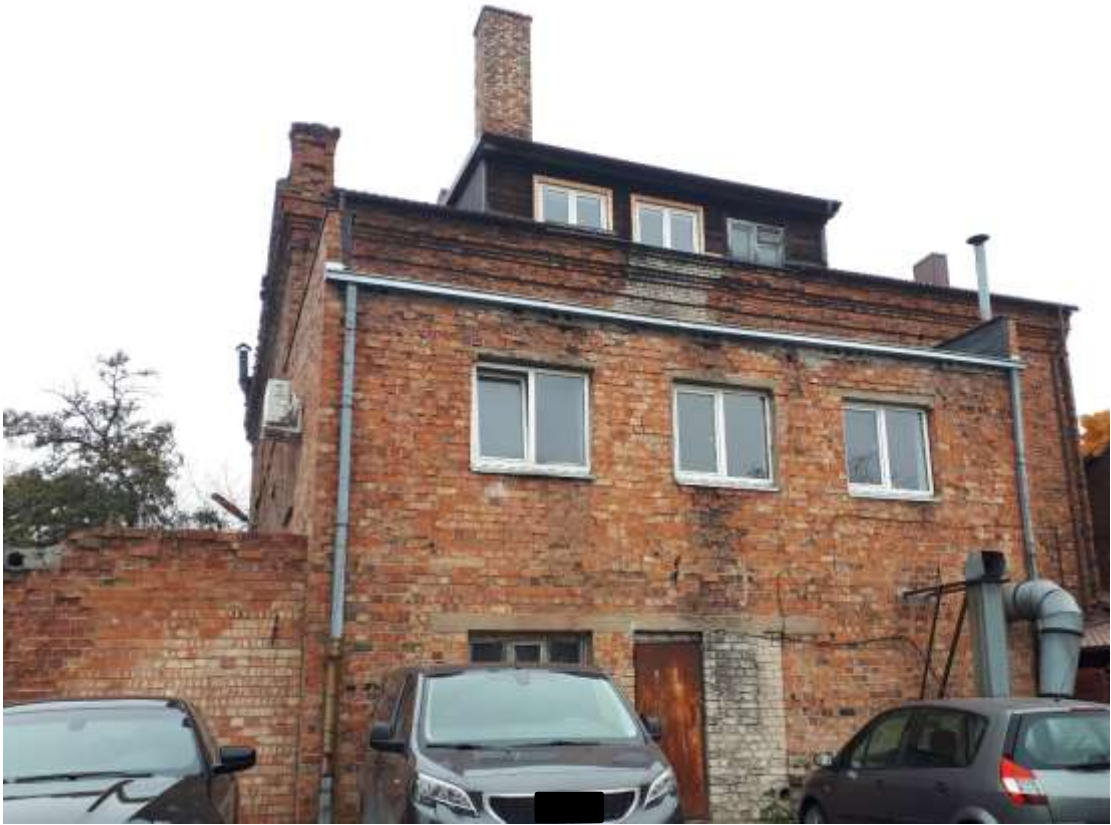
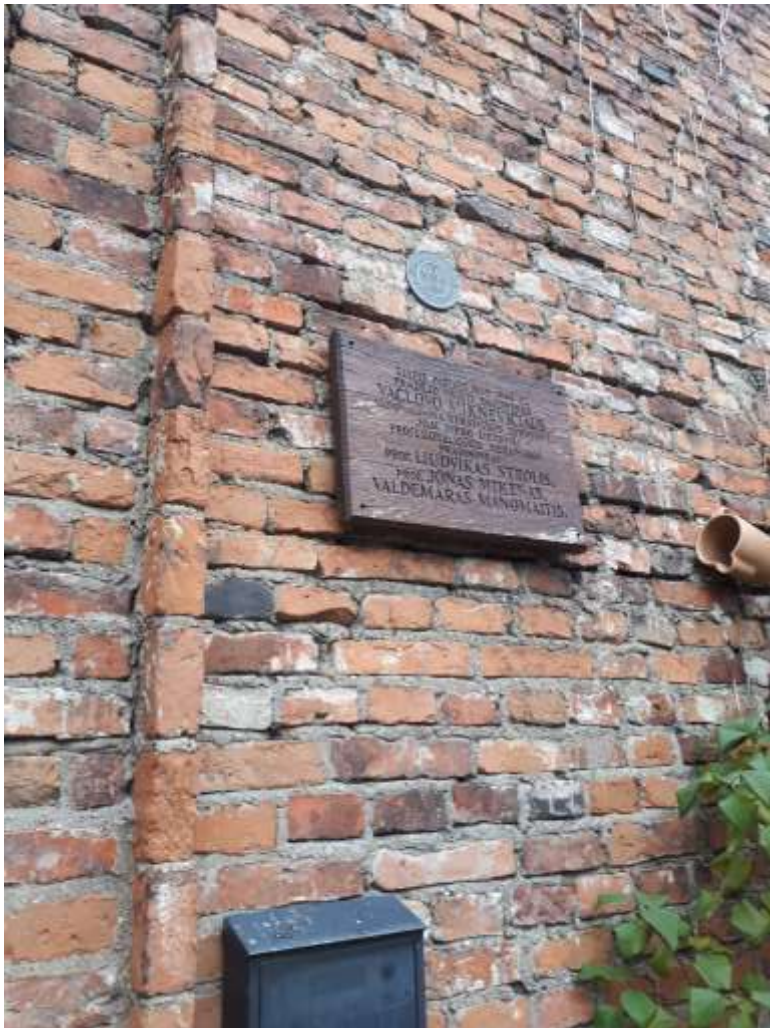
10. Išvados apie kultūros paveldo objekto fizinės būklės pokytį: objekto vertingosios savybės nėra nustatytos. Tačiau bendra dirbtuvių pastato būklė palaiapsniui blogėja – pabyrėję sienų, architektūrinių detalių (pvz. karnizų) plytos, blogėja langų būklė, byra dalies kaminų mūras, nuo cokolinės dalies vietomis atšokęs tinkas. Stogo danga – atnaujinta, tačiau būtina atlikti fasadų, langų tvarkybos darbus.
