KULTŪROS PAVELDO OBJEKTO BŪKLĖS PATIKRINIMO AKTAS

2021 06 11 Nr. 55-16-70

1. Pavadinimas: Sandėlių komplekso pirmas sandėlis.
2. Unikalus kodas Kultūros vertybių registre: 26585.
3. Nekilnojamojo kultūros paveldo vertinimo tarybos akto patvirtinimo data ir numeris (jei aktas patvirtintas): 2015-12-07; Nr: KPD-SK-276.
4. Adresas: Kauno miesto sav., Kauno m., Baterijos pl. 2.
5. Valdytojas: -.
6. Paskelbtas ar nepaskelbtas saugomu kultūros paveldo objektu: Valstybės saugomas.
7. Ankstesnio būklės patikrinimo akto data ir numeris: 2015-05-29 Nr. 55-16-24.

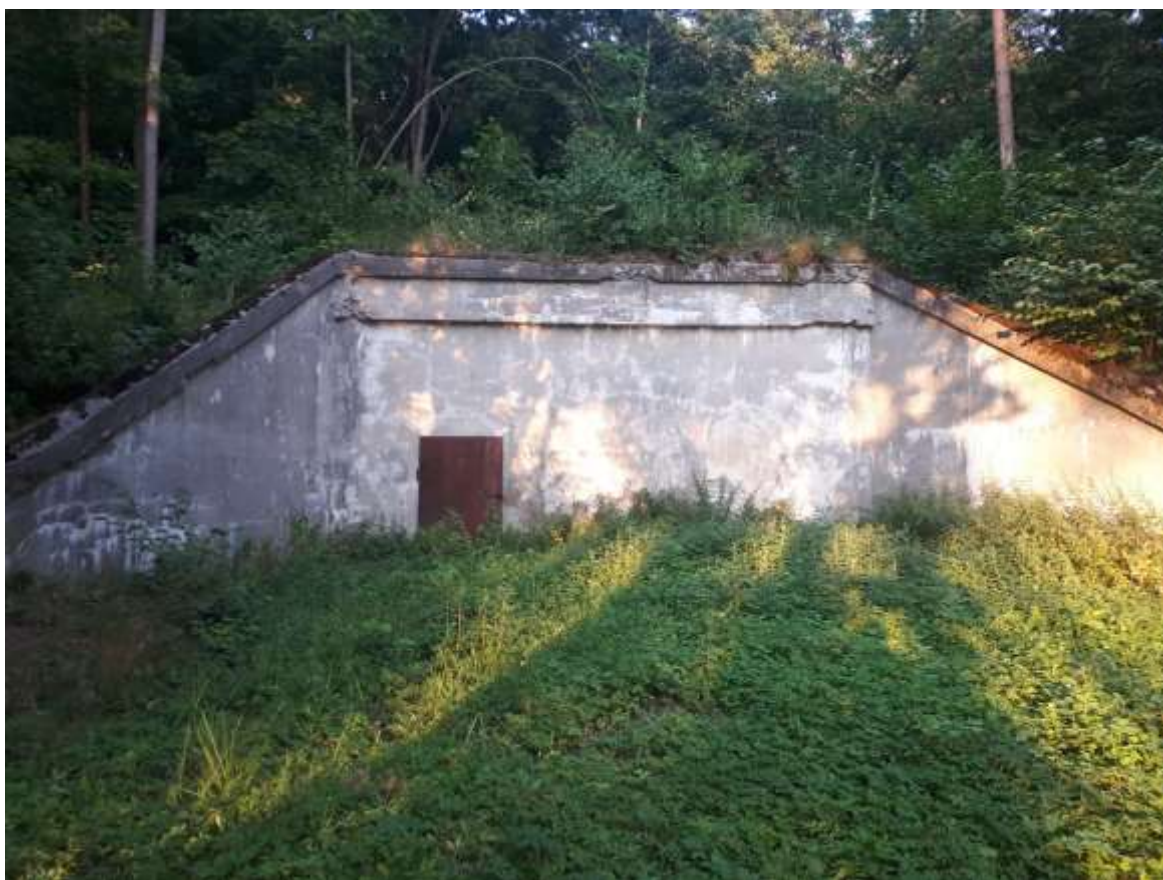
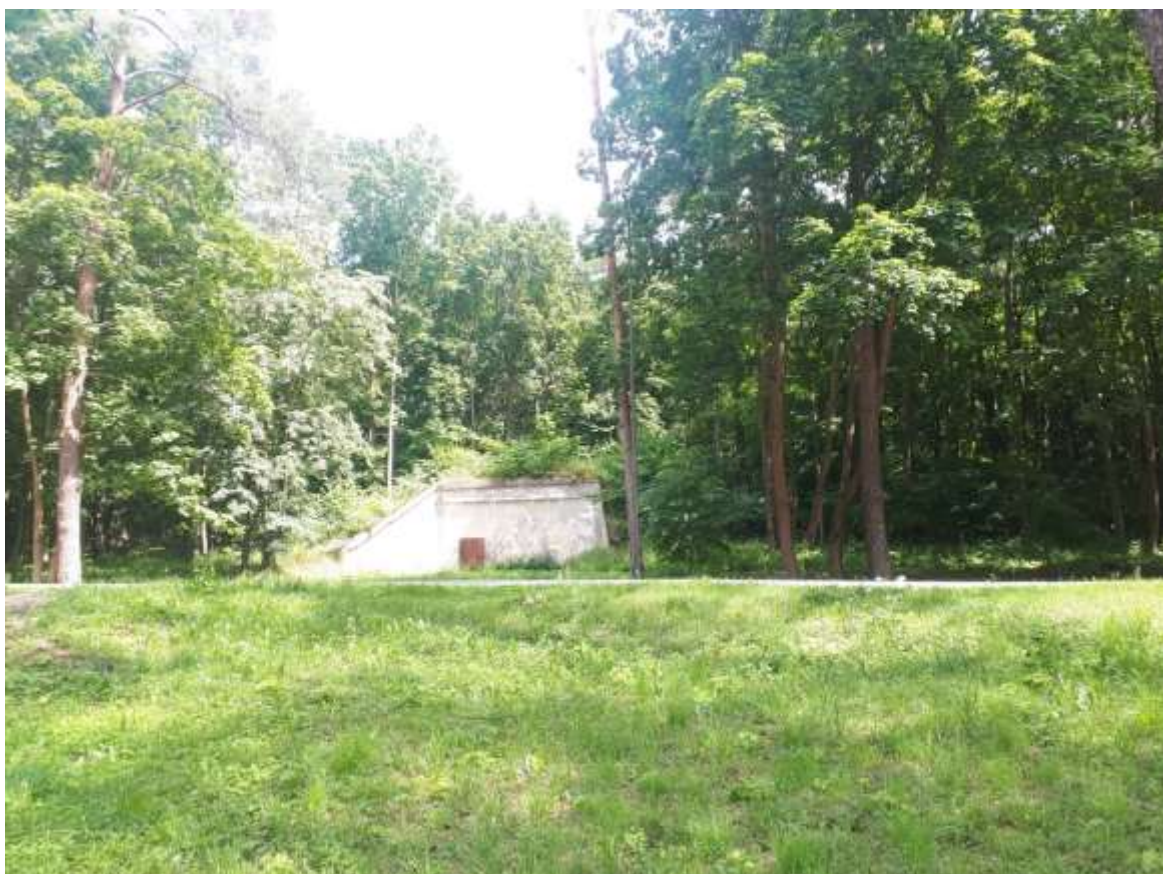
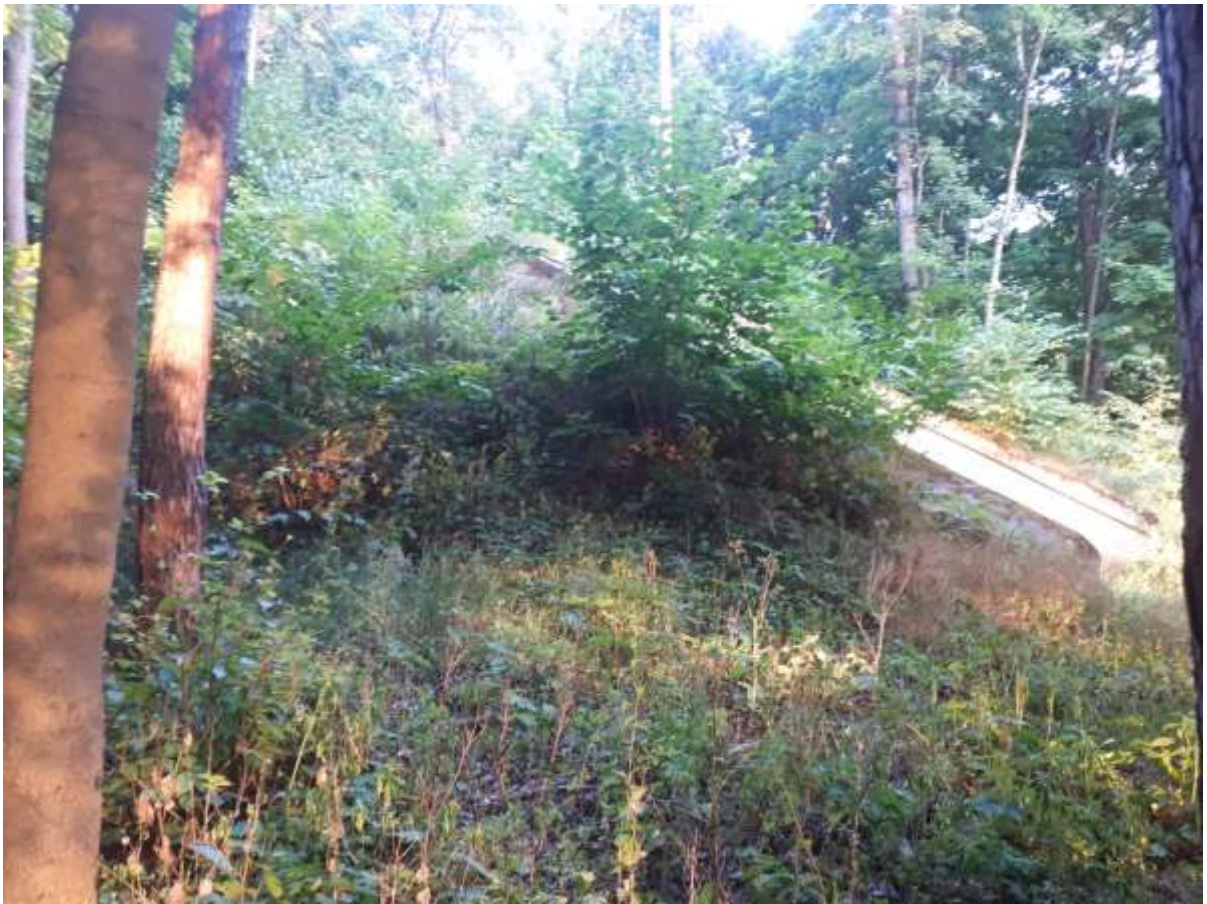
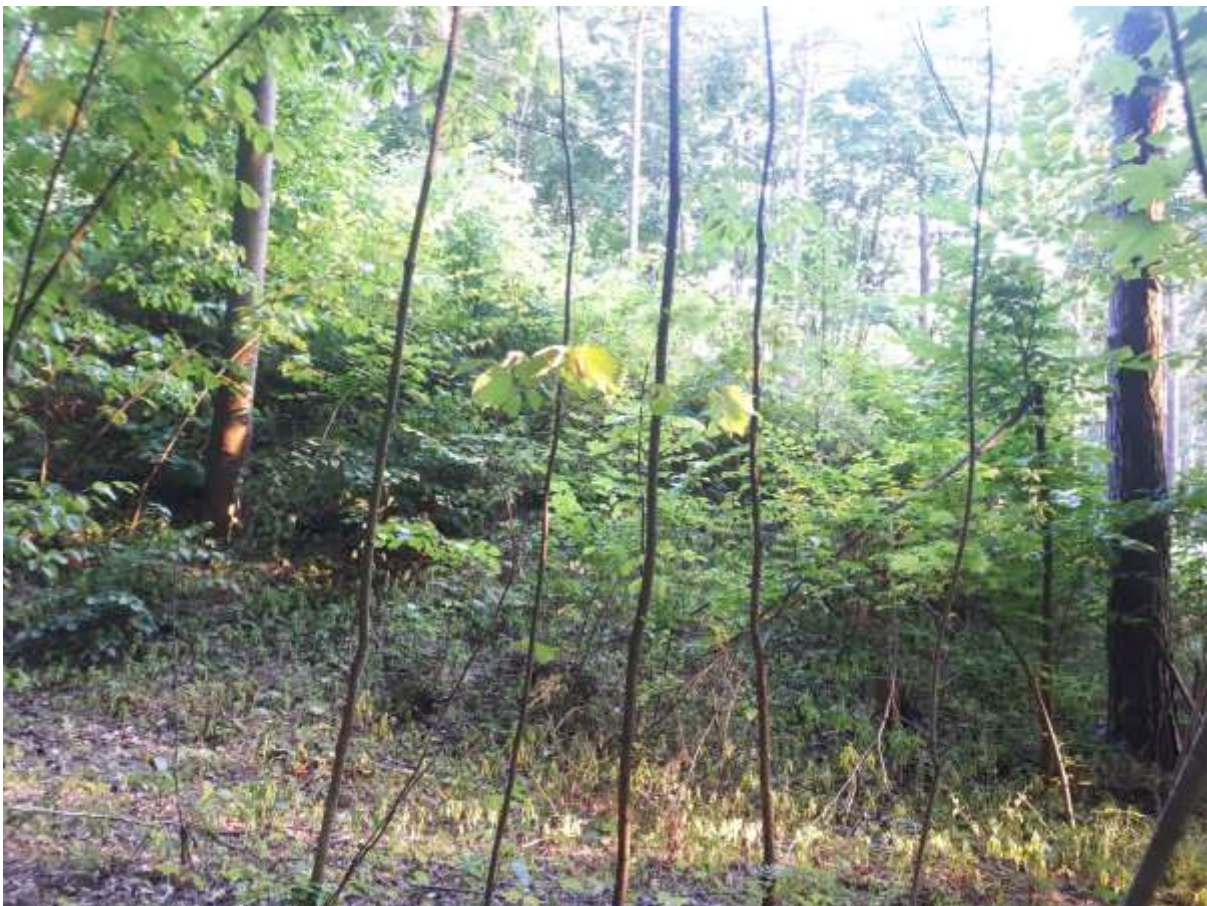
FOTOFIKSACIJA. Sandēliu kompleksa pirmais sandēlis. Fotografavo – Asta Raškevičiūtė-Šimkevičienė, 2021-06-10.

10. Išvados apie kultūros paveldo objekto fizinės būklės pokytį: Objektas vieno aukšto, užpiltas žemėmis suformuojant pylimą, išskyrus V fasadą. Sienų angos - V fasado arkinės įėjimų angos (viena anga užmūryta). Fasadų architektūros tūrinės detalės - 2 betono atraminės sienos prie V fasado; fasadų apdaila ir puošyba - V fasado betono karnizas; konstrukcijos - betono sienos. Bendra apžiūrėtų objekto detalių būklė patenkinamas. Kitos vertingosios savybės tikrintos pagal galimybes. Objektas gausiai apaugęs savaiminiais želdiniais.

12. Išvados apie kultūros paveldo objekto aplinkos būklės pokytį: Nuo praeito būklės tikrinimo objekto aplinkos būklė dalinai pagerėjusi – objekto prieigose šienaujama žolė, objektas prieinamas. Tačiau objektas ir didesnė jo aplinkos dalis gausiai apaugusi savaiminiais želdiniais.
