**KULTŪROS PAVELDO OBJEKTO BŪKLĖS PATIKRINIMO AKTAS**

1. Pavadinimas: Kauno tvirtovės tarpinės kareivinės.
2. Unikalus kodas Kultūros vertybių registre: 26537.
3. Nekilnojamojo kultūros paveldo vertinimo tarybos akto patvirtinimo data ir numeris (jei aktas patvirtintas): 2014-02-10; Nr: KPD-SK-204.
4. Adresas: Kauno miesto sav., Kauno m., Gudobelių tak. 4A.
5. Valdytojas: -  
(vardas, pavardė, gyv. vieta, tel. numeris/juridinio asmens pavadinimas, teisinė forma, buveinė, kodas, tel. numeris)
6. Paskelbtas ar nepaskelbtas saugomu kultūros paveldo objektu: objektas valstybės saugomas.
7. Ankstesnio būklės patikrinimo akto data ir numeris: -.

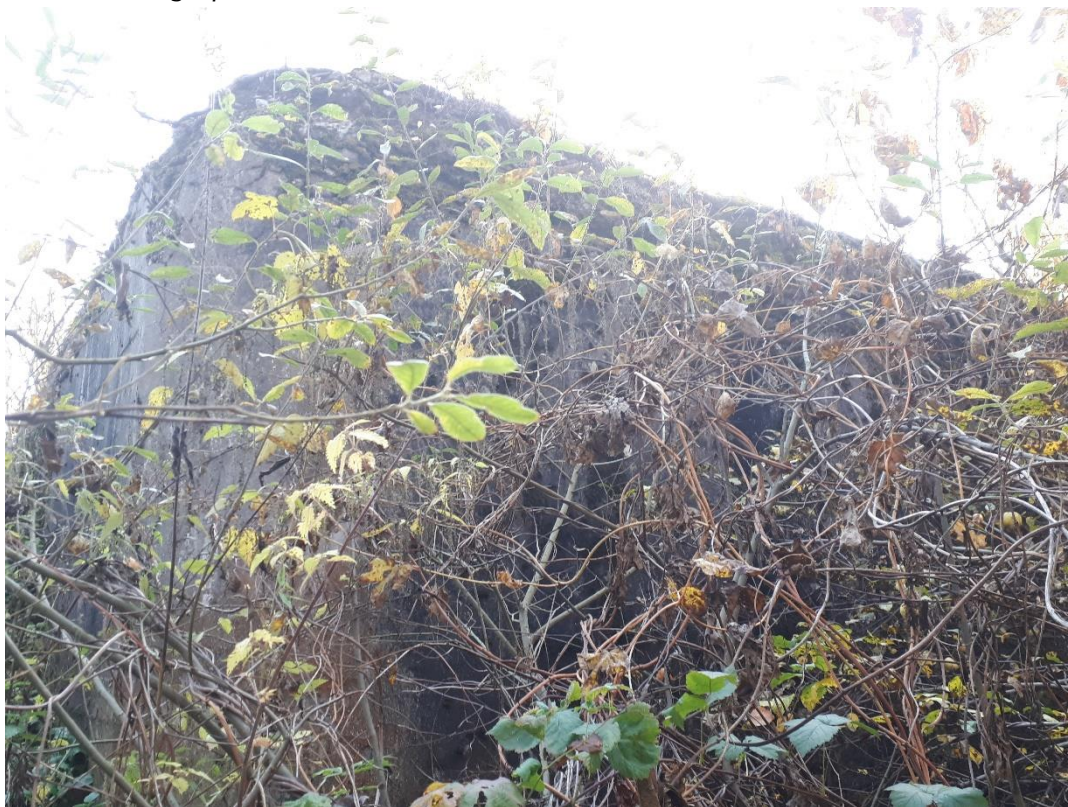
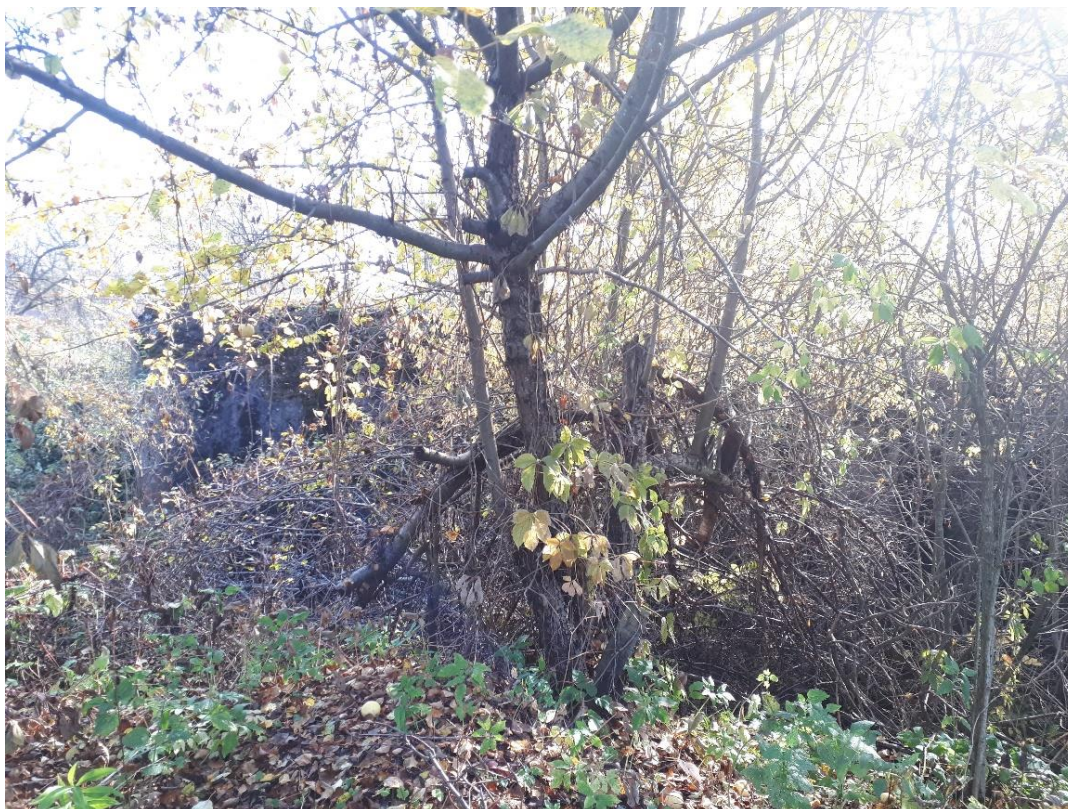
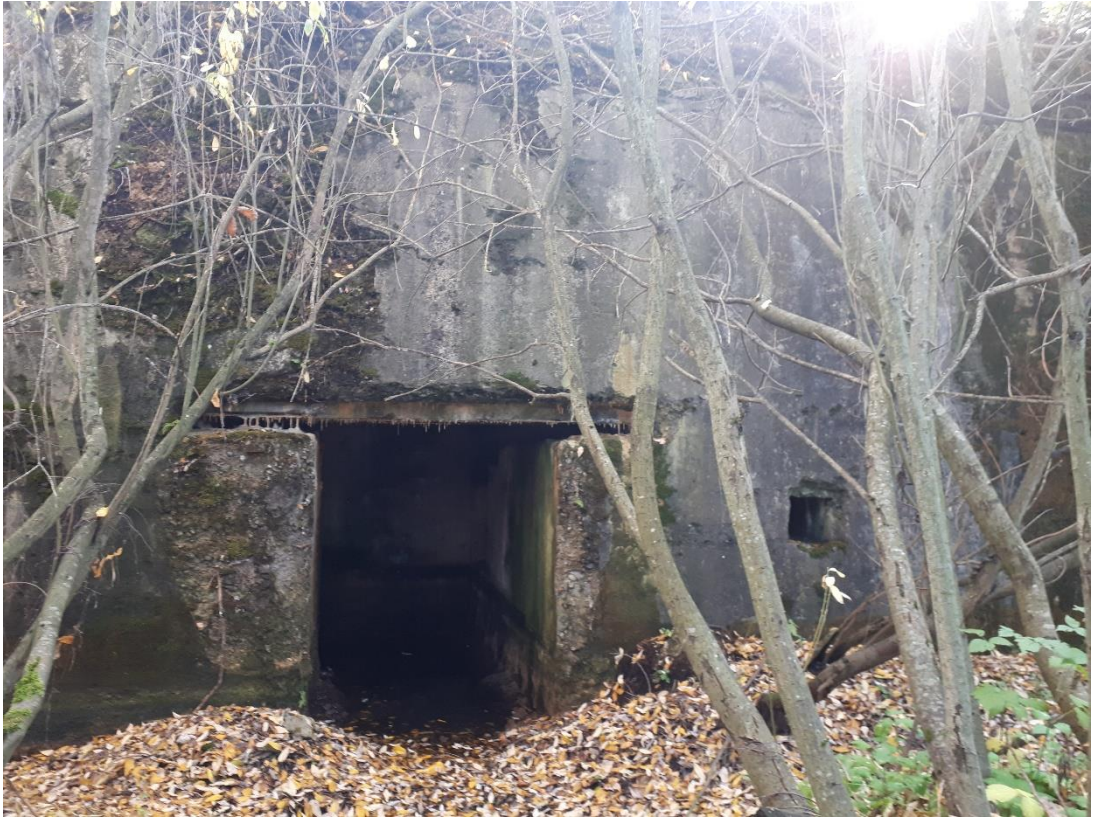
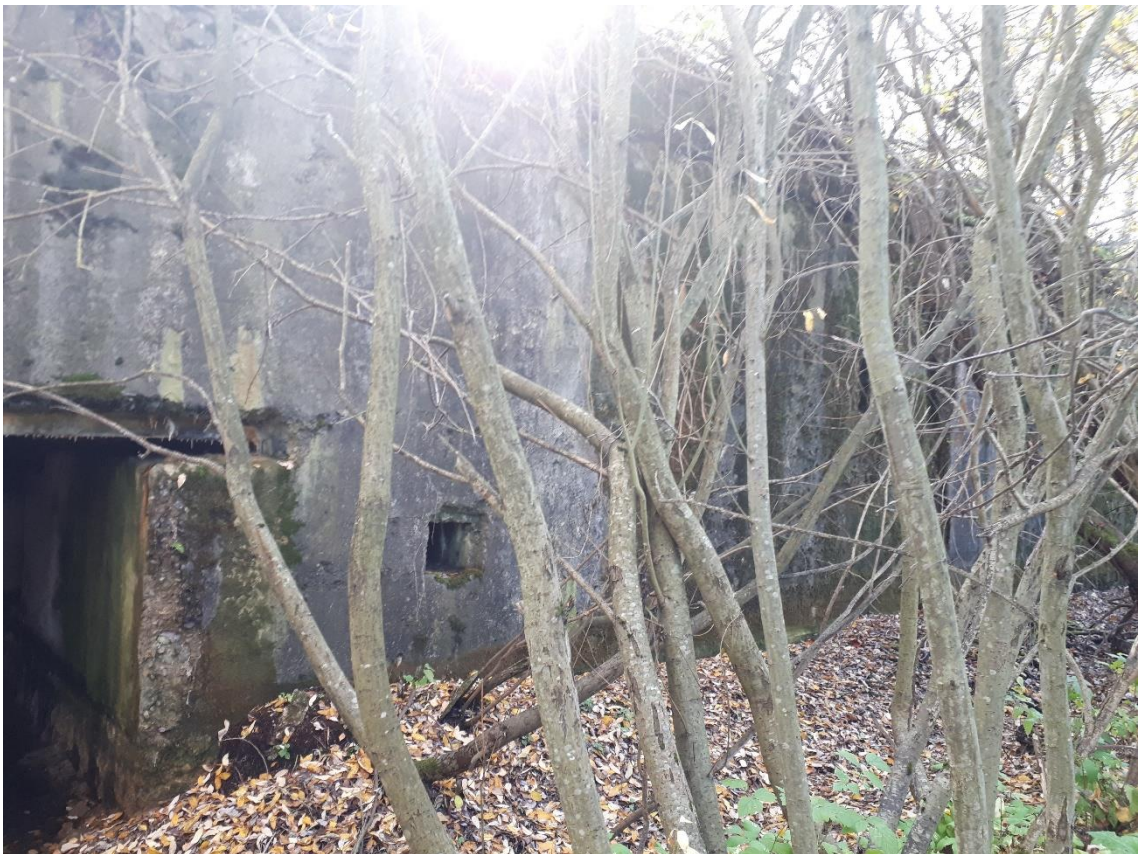
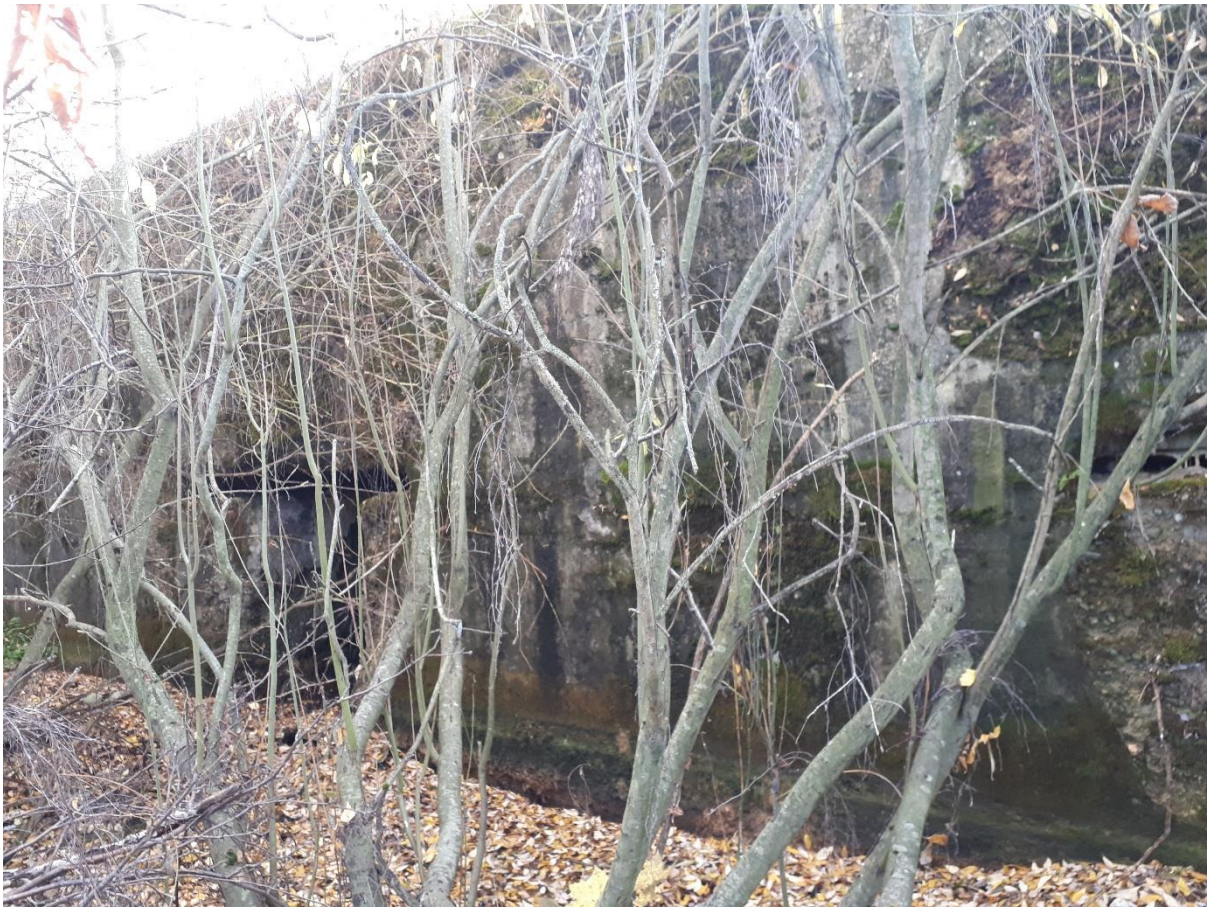
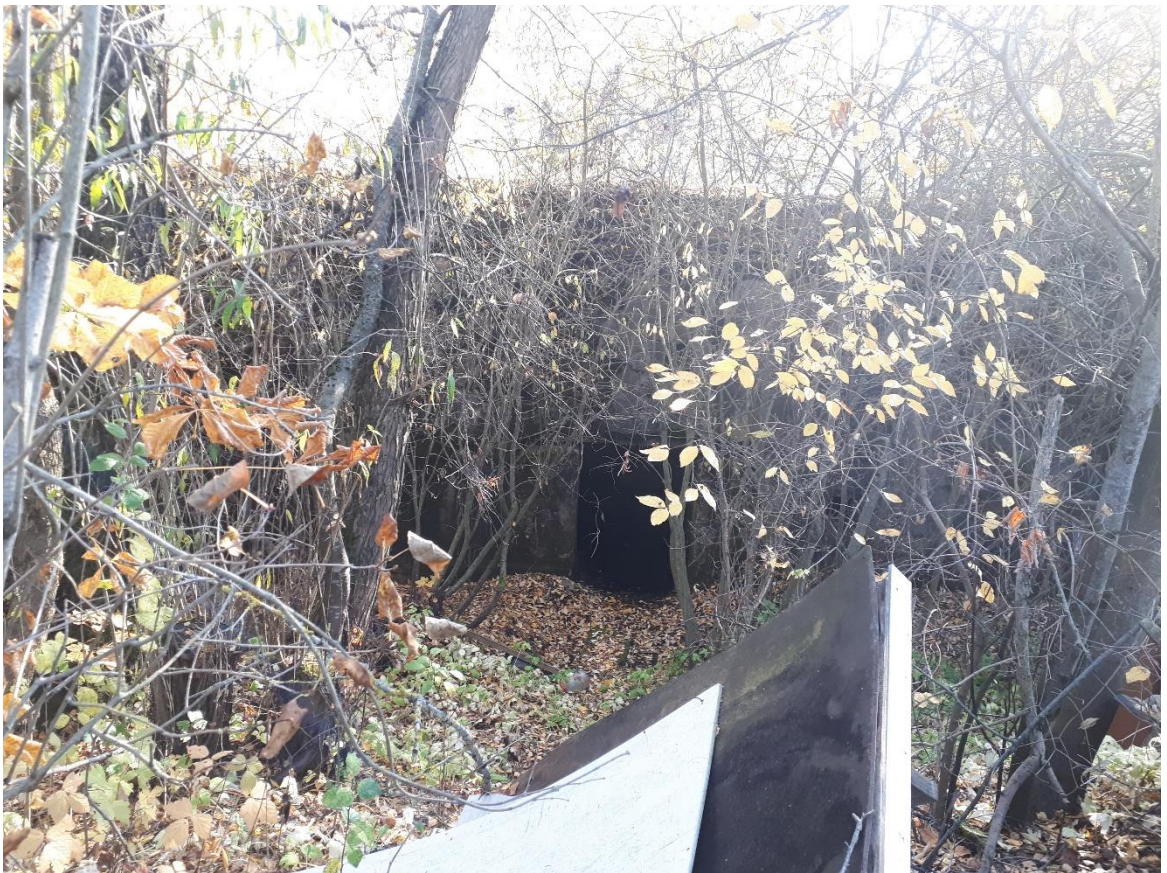
FOTOFIKSACIJA. Kauno tvirtovės tarpinės kareivinės; Kauno miesto sav., Kauno m., Gudobelių tak. 4A. Fotografavo – Asta Raškevičiūtė-Šimkevičienė. Data 2019-10-16
