**KULTŪROS PAVELDO OBJEKTO BŪKLĖS PATIKRINIMO AKTAS**

2019-11-14 Nr. 55-16-65

1. Pavadinimas: Kauno tvirtovės tarpinės kareivinės.
2. Unikalus kodas Kultūros vertybių registre: 26539.
3. Nekilnojamojo kultūros paveldo vertinimo tarybos akto patvirtinimo data ir numeris (jei aktas patvirtintas): 2012-06-04; Nr: KPD-SK-77.
4. Adresas: Kauno miesto sav., Kauno m., Užvalkių tak. 16.
5. Valdytojas: -  
(vardas, pavardė, gyv. vieta, tel. numeris/juridinio asmens pavadinimas, teisinė forma, buveinė, kodas, tel. numeris)
6. Paskelbtas ar nepaskelbtas saugomu kultūros paveldo objektu: objektas valstybės saugomas.
7. Ankstesnio būklės patikrinimo akto data ir numeris: -.

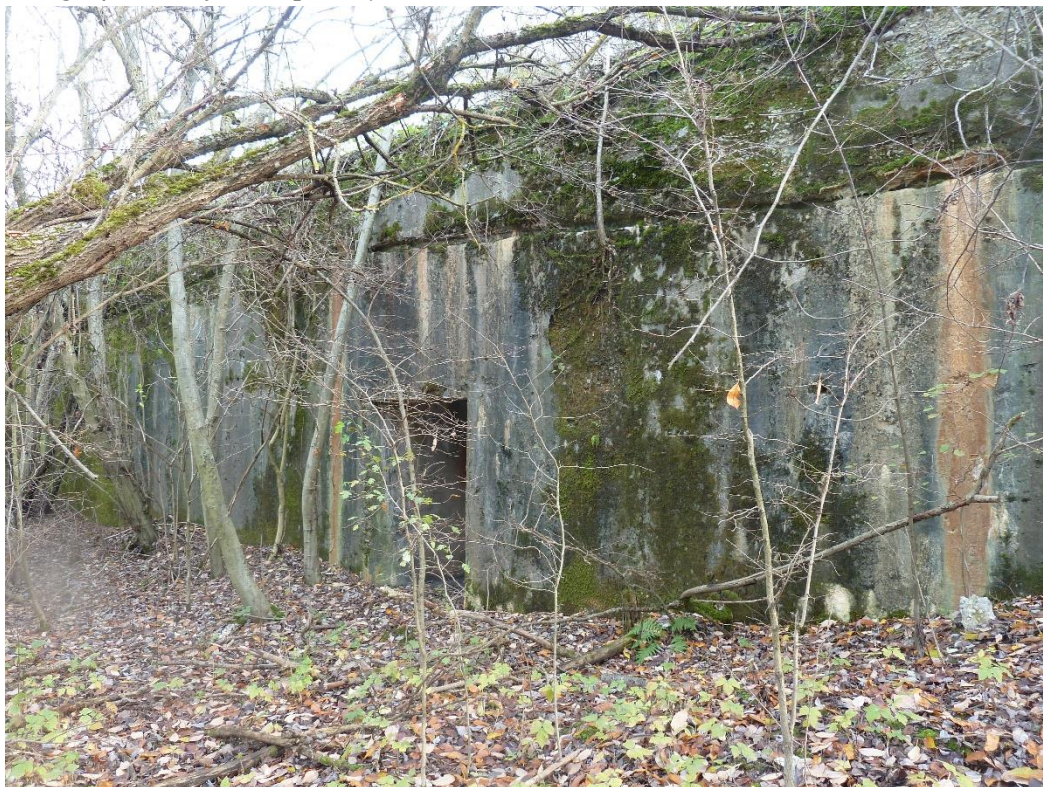
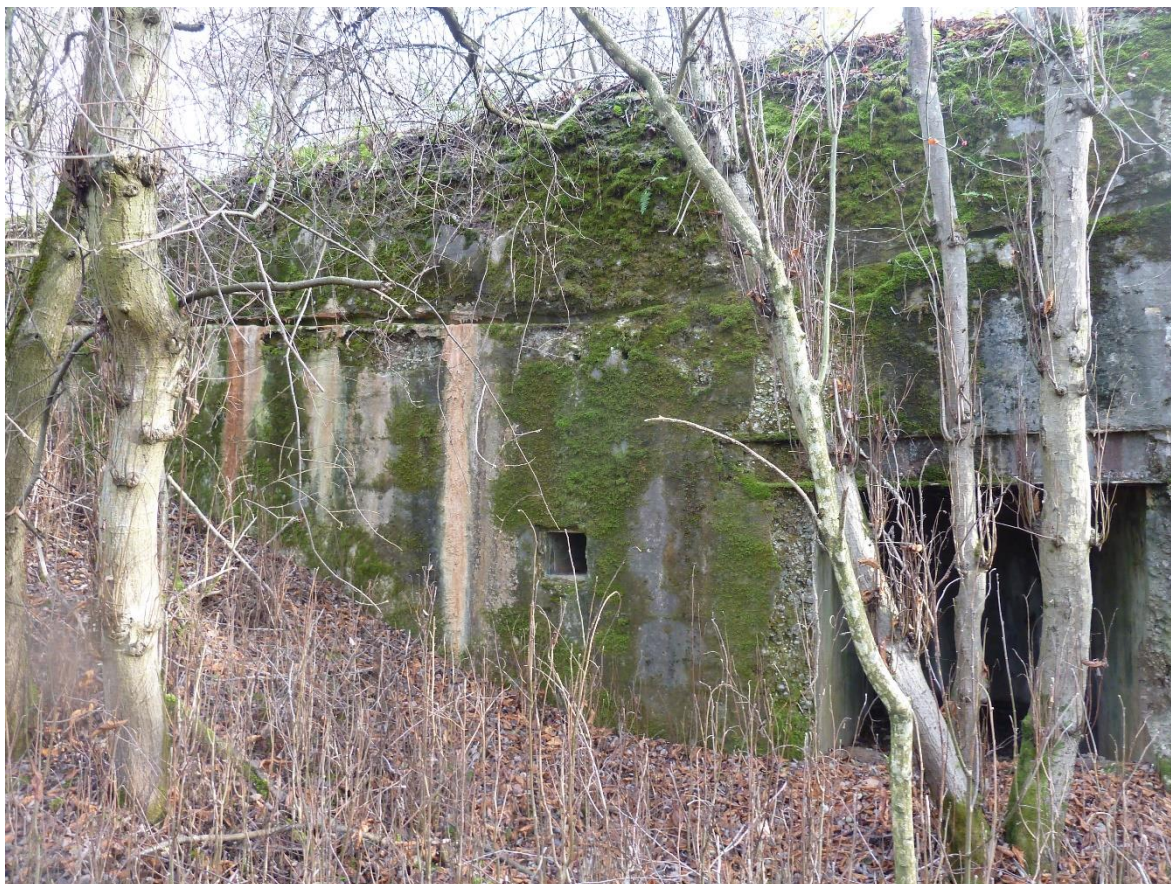
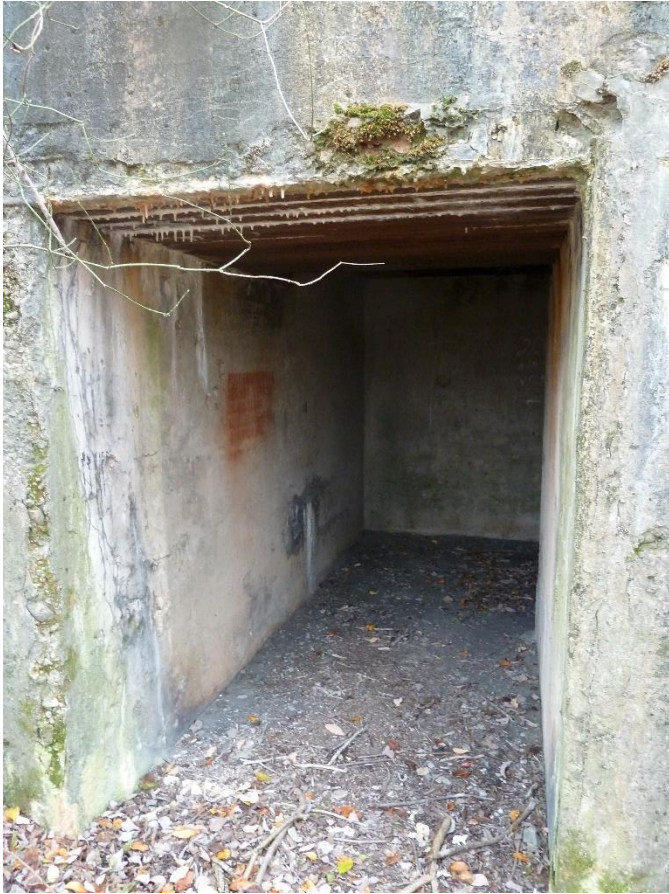
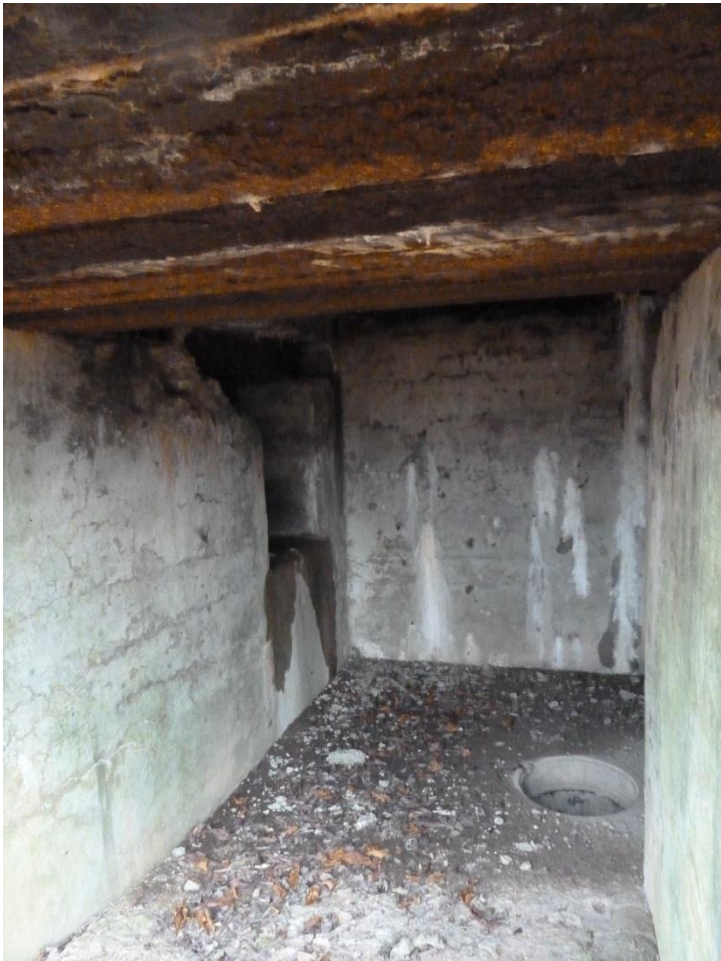
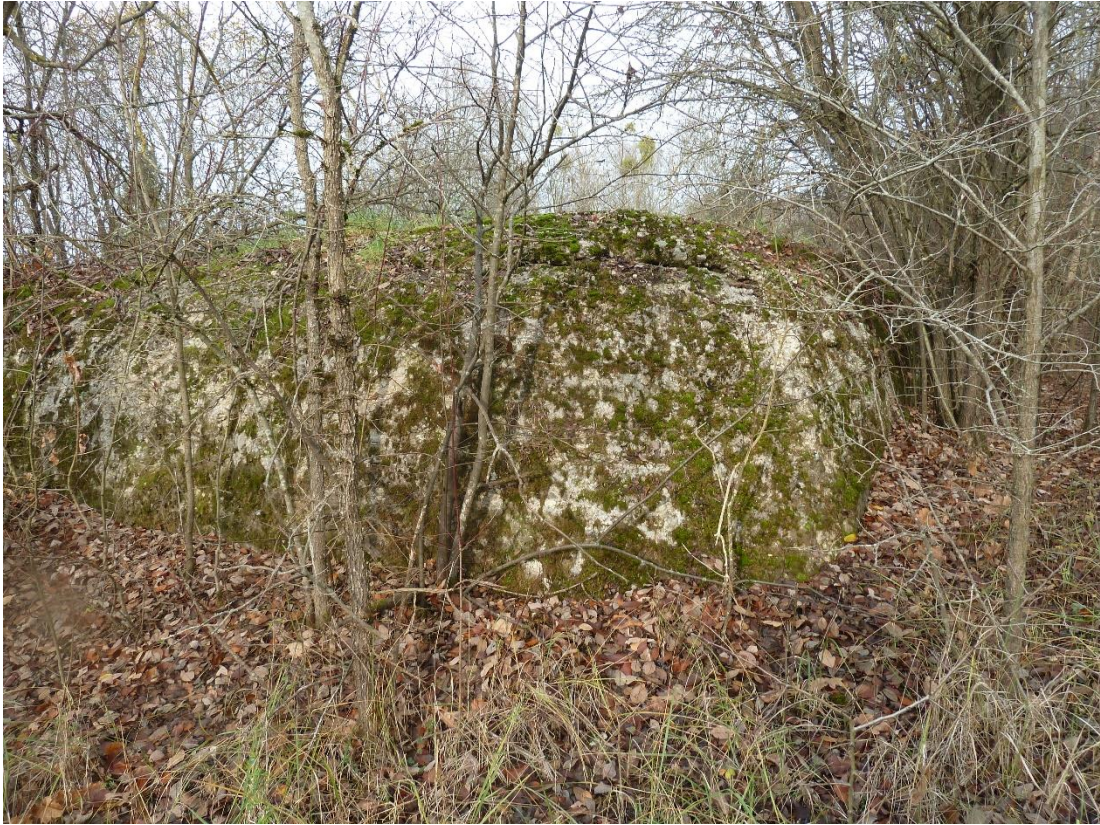
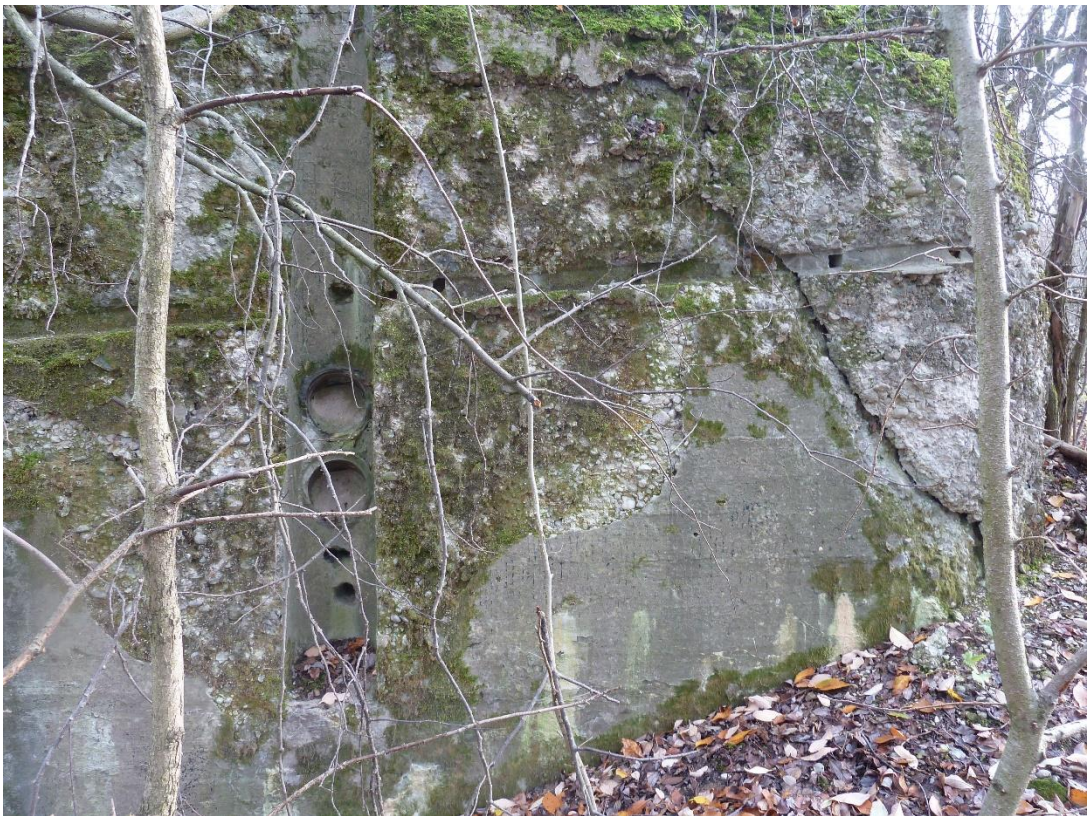
FOTOFIKSACIJA. Kauno tvirtovės tarpinės kareivinės; Kauno miesto sav., Kauno m., Užvalkių tak. 16.  
*Fotografavo – Nijolė Steponaitytė. Data 2019-11-13.*
