KULTŪROS PAVELDO OBJEKTO BŪKLĖS PATIKRINIMO AKTAS

1. Pavadinimas: Kauno depo statinių komplekso administracinis pastatas.
2. Unikalus kodas Kultūros vertybių registre: 29953.
3. Nekilnojamojo kultūros paveldo vertinimo tarybos akto patvirtinimo data ir numeris (jei aktas patvirtintas): 2012-09-18; Nr: KPD-RM-1816.
4. Adresas: Kauno miesto sav., Kauno m., A. Juozapavičiaus pr. 104.
5. Valdytojas: -.
6. Paskelbtas ar nepaskelbtas saugomu kultūros paveldo objektu: Valstybės saugomas.
7. Ankstesnio būklės patikrinimo akto data ir numeris: 2015-11-30 Nr. 55-16-92.

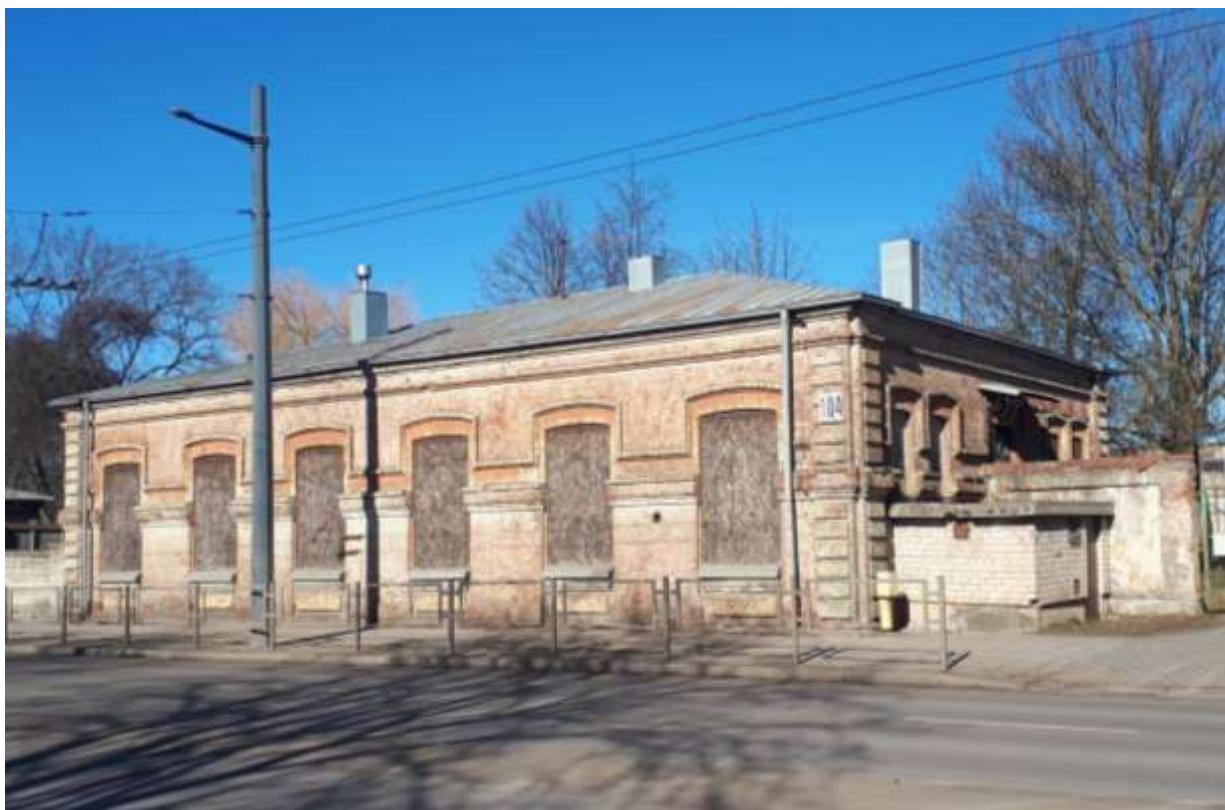
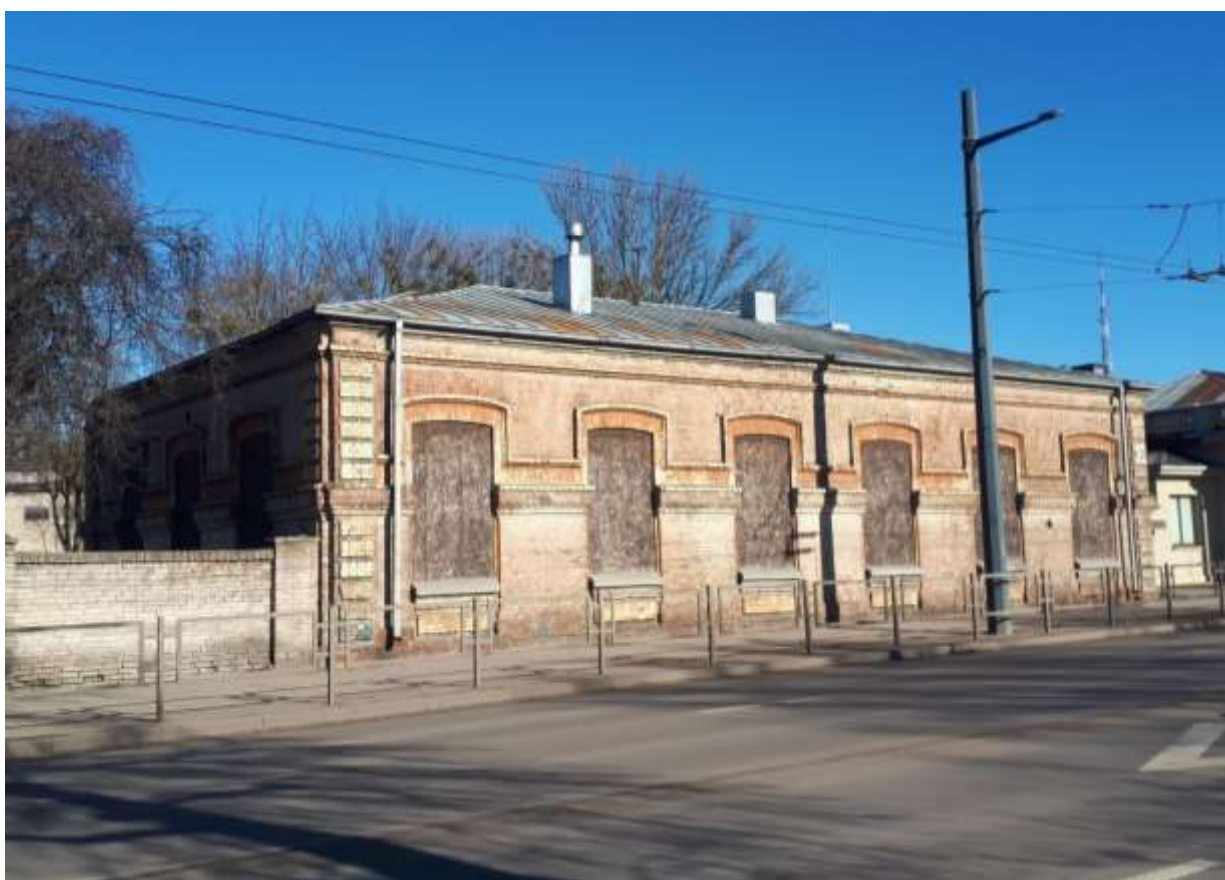
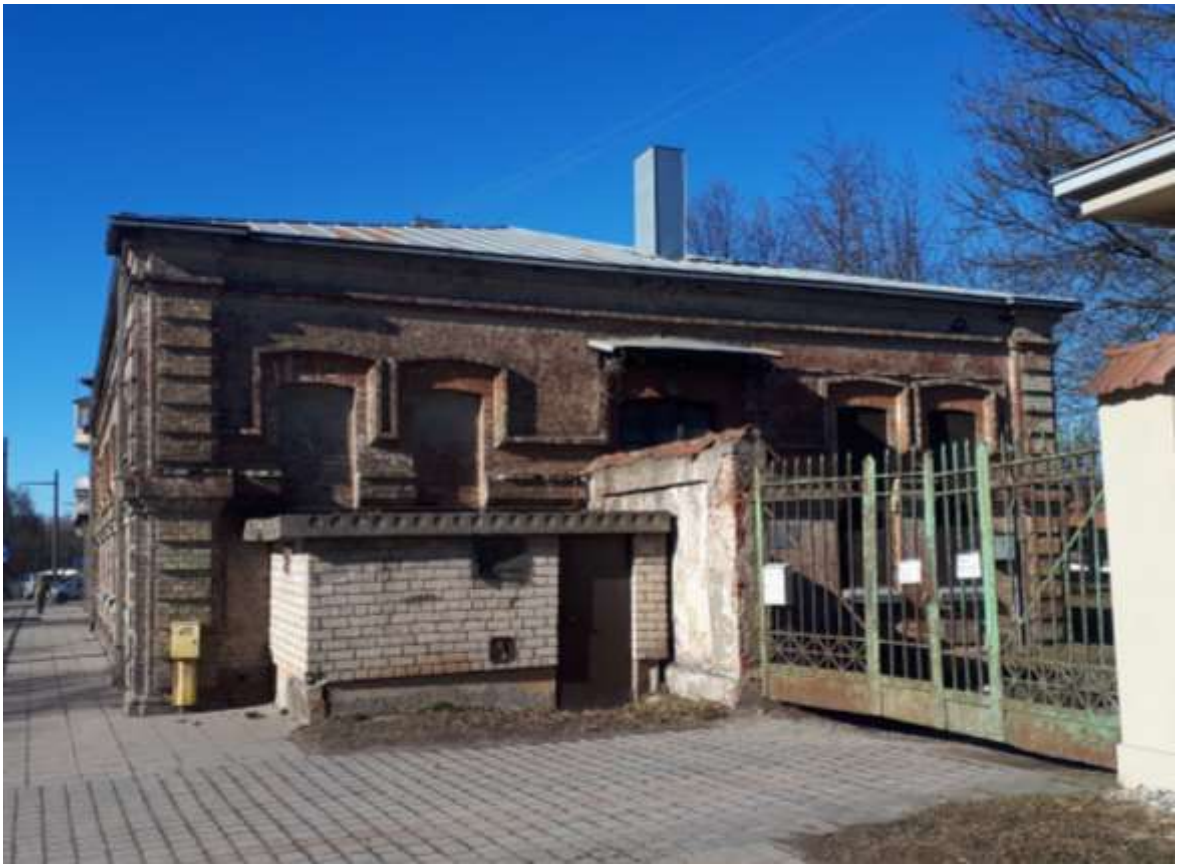
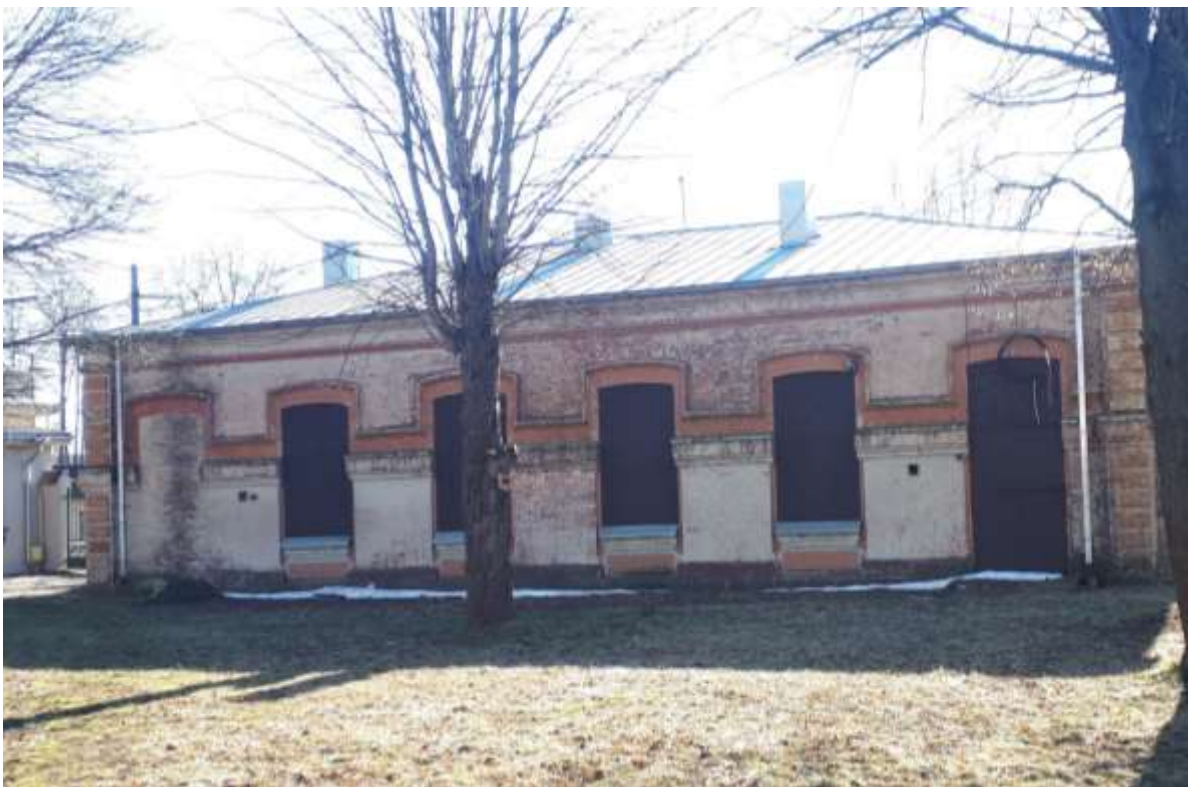
FOTOFIKSACIJA. Kauno depo statinių komplekso administracinis pastatas. *Fotografavo – Asta Raškevičiūtė-Šimkevičienė, 2021-03-05.*
