**KULTŪROS PAVELDO OBJEKTO BŪKLĖS PATIKRINIMO AKTAS**

2021 03 31 Nr. 55-16-28

1. Pavadinimas: Kauno depo statinių komplekso katilinės pastatas.
2. Unikalus kodas Kultūros vertybių registre: 29962.
3. Nekilnojamojo kultūros paveldo vertinimo tarybos akto patvirtinimo data ir numeris (jei aktas patvirtintas): 2012-09-18; Nr: KPD-RM-1816.
4. Adresas: Kauno miesto sav., Kauno m., A. Juozapavičiaus pr. 106A.
5. Valdytojas: -
6. Paskelbtas ar nepaskelbtas saugomu kultūros paveldo objektu: Valstybės saugomas.
7. Ankstesnio būklės patikrinimo akto data ir numeris: 2015-12-04 Nr. 55-16-101.

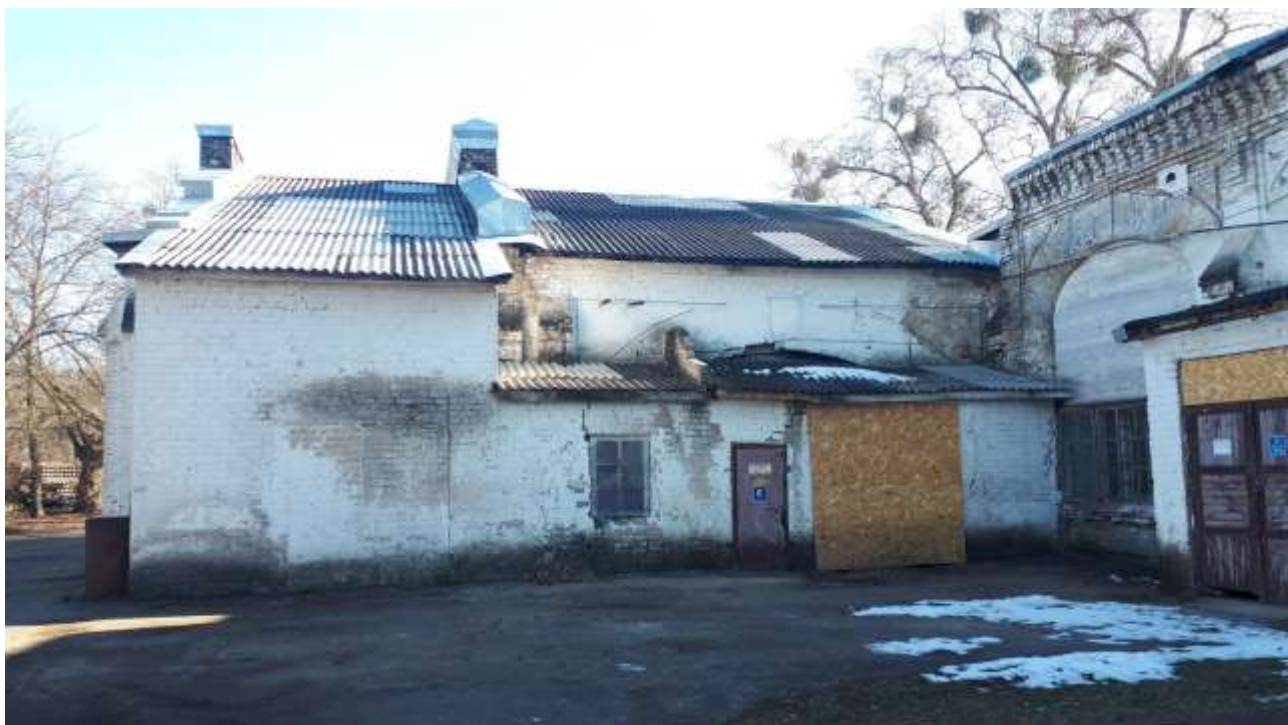
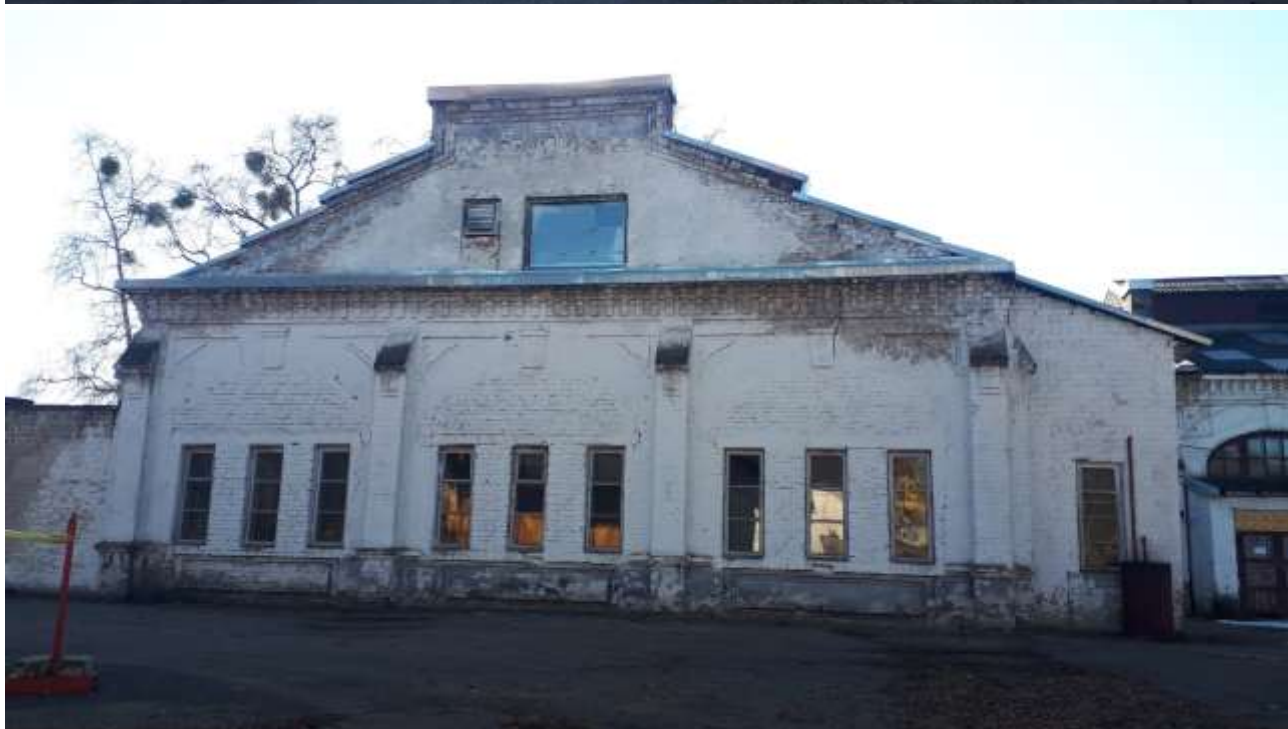
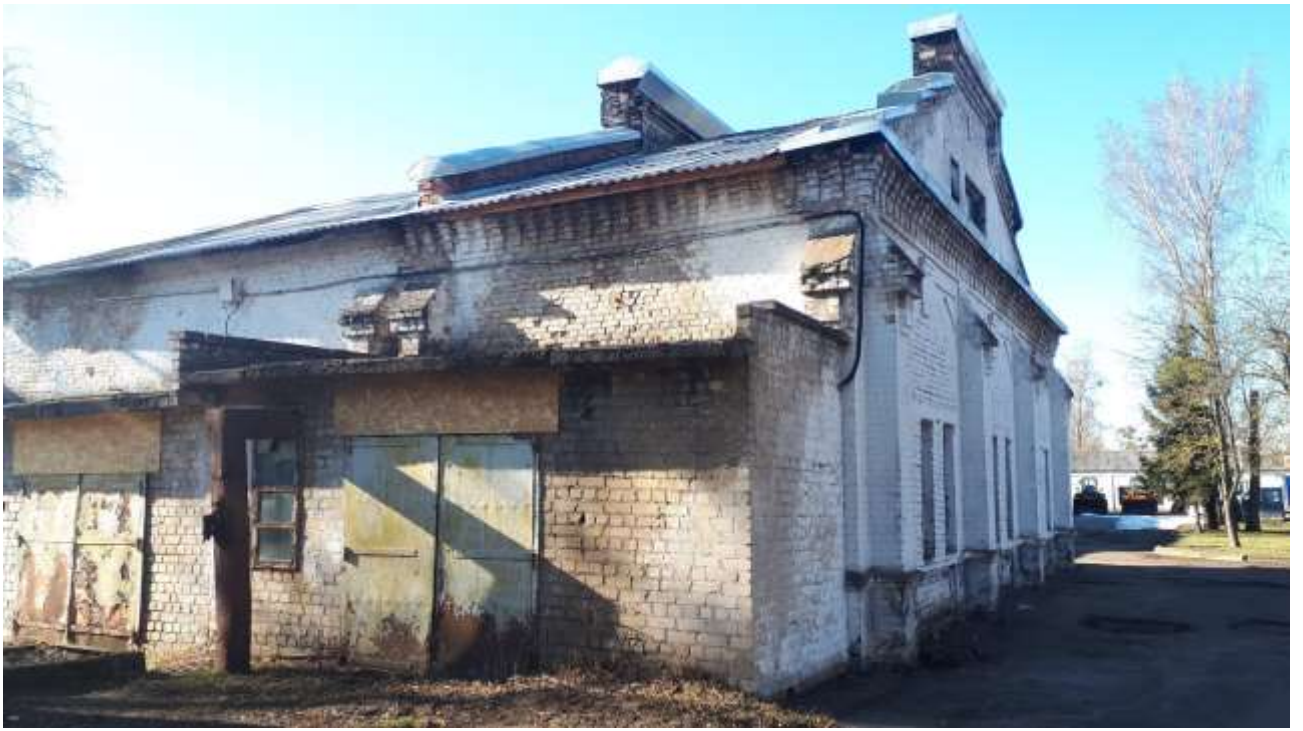
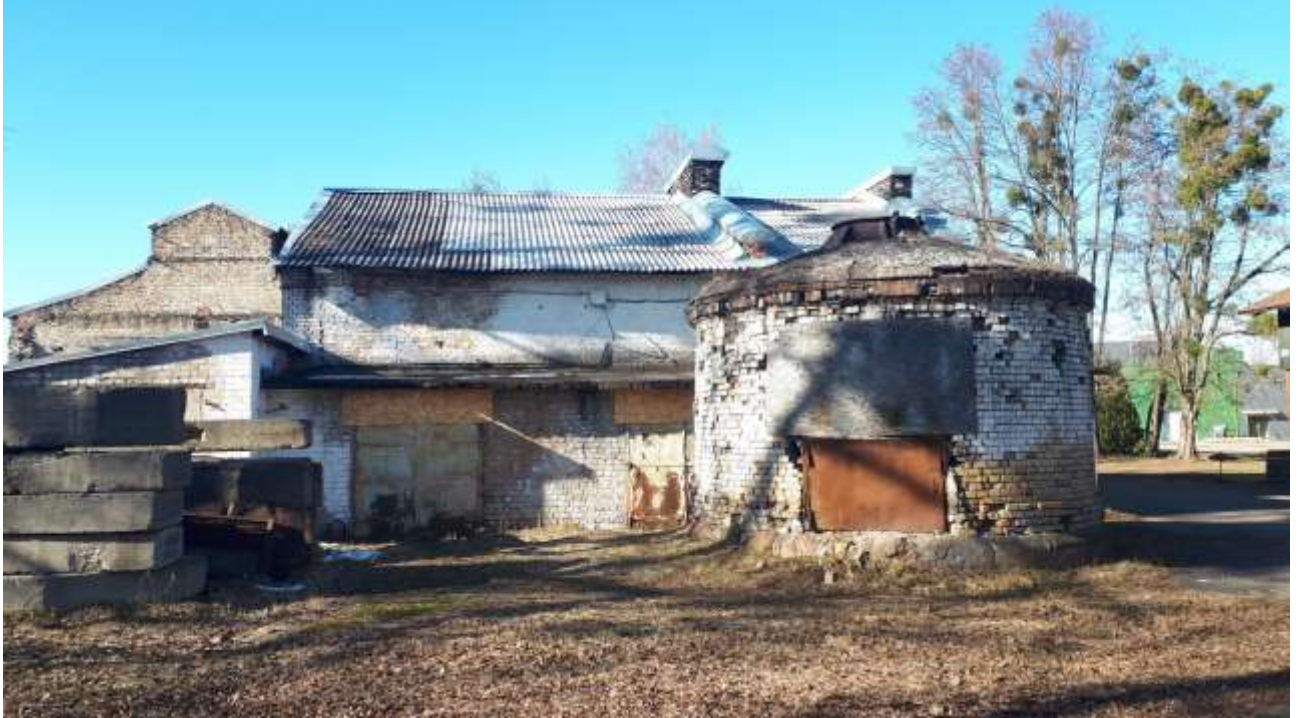
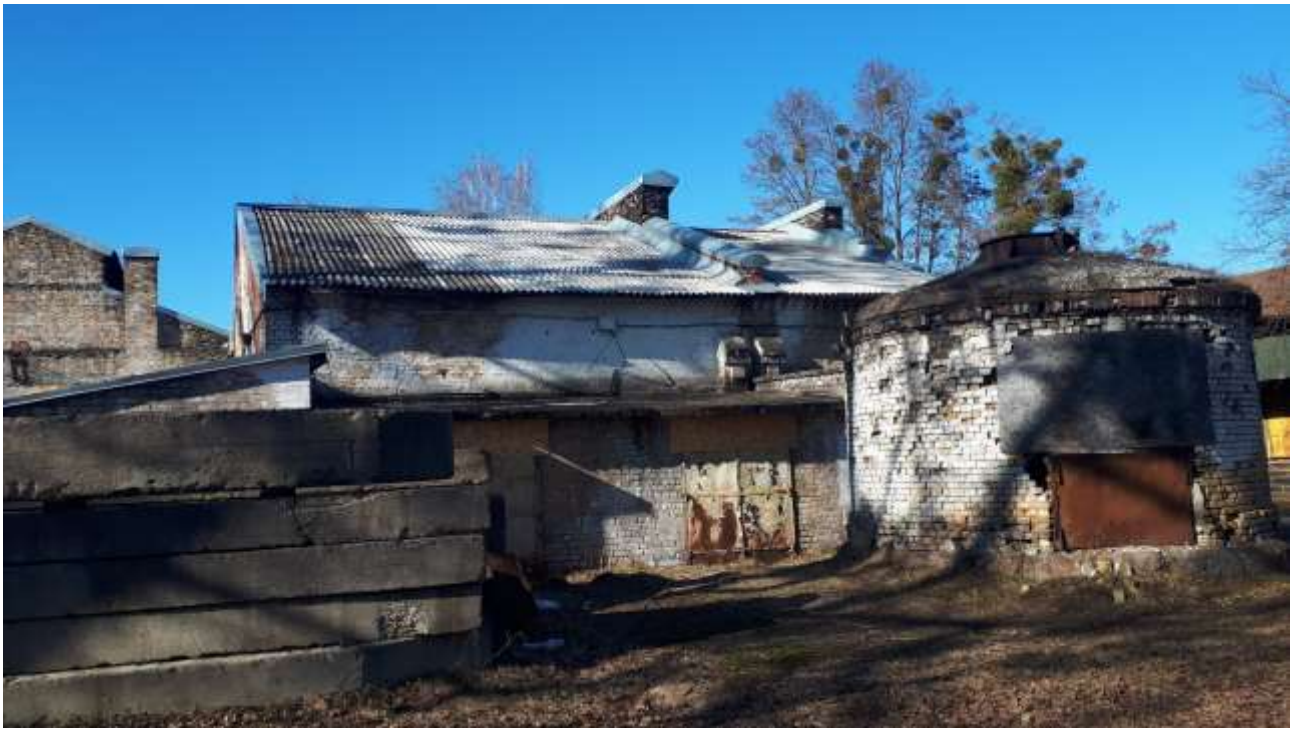
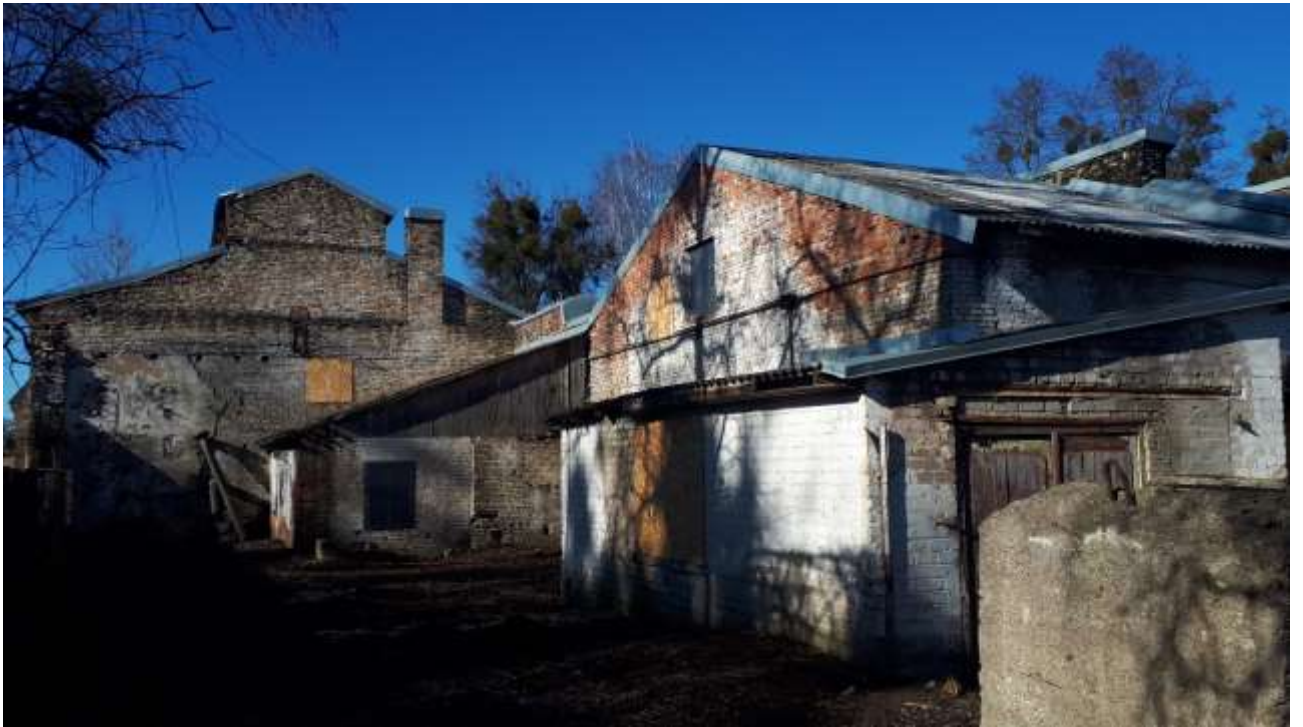
FOTOFIKSACIJA. Kauno depo statinių komplekso katilinės pastatas. Fotografavo – Asta Raškevičiūtė-Šimkevičienė, 2021-03-05.
