KULTŪROS PAVELDO OBJEKTO BŪKLĖS PATIKRINIMO AKTAS

1. Pavadinimas: Kauno tvirtovės kairiojo Nemuno kranto centrinių artilerijos sandėlių komplekso antras sandėlis.
2. Unikalus kodas Kultūros vertybių registre: 26598.
3. Nekilnojamojo kultūros paveldo vertinimo tarybos akto patvirtinimo data ir numeris (jei aktas patvirtintas): 2013-04-22; Nr: KPD-SK-155.
4. Adresas: Kauno miesto sav., Kauno m., Lakūnų pl.
5. Valdytojas: -.
6. Paskelbtas ar nepaskelbtas saugomu kultūros paveldo objektu: Valstybės saugomas.
7. Ankstesnio būklės patikrinimo akto data ir numeris: 2016-07-01 Nr. 55-16-38.

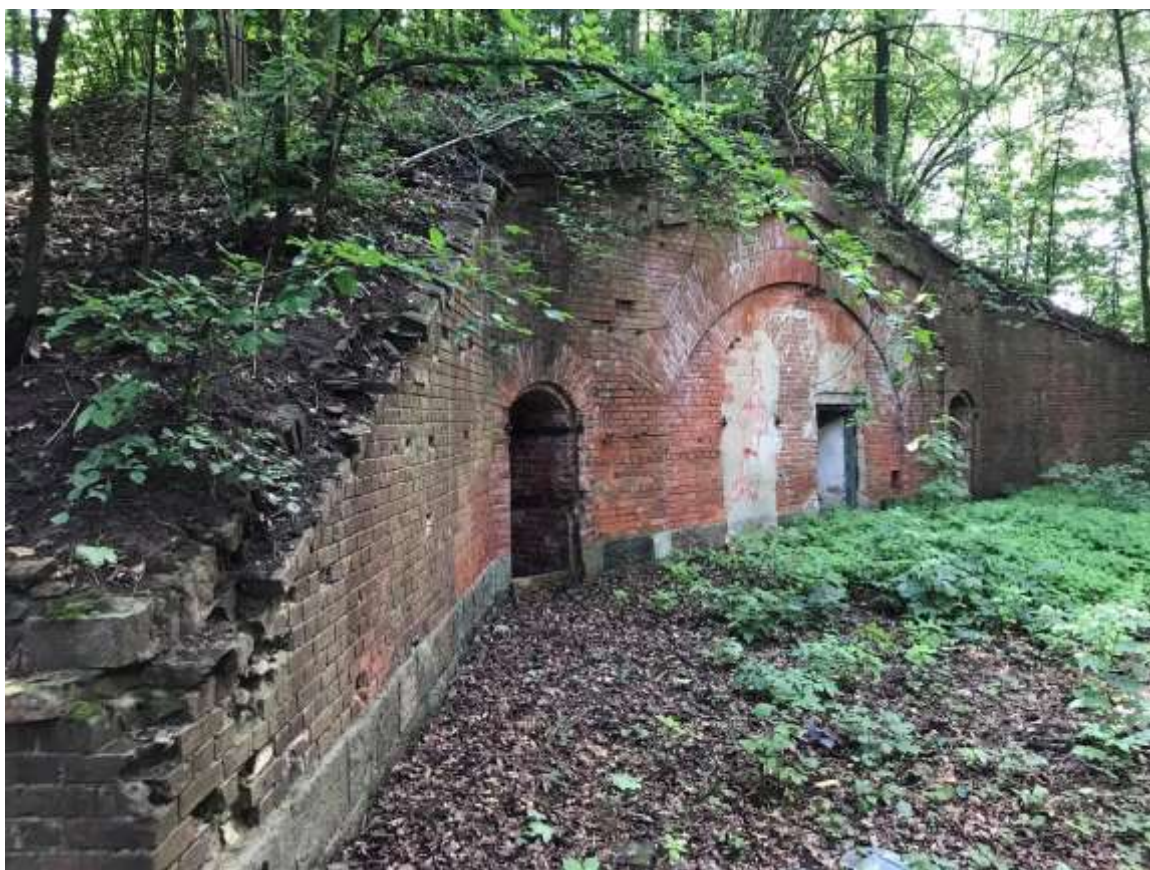
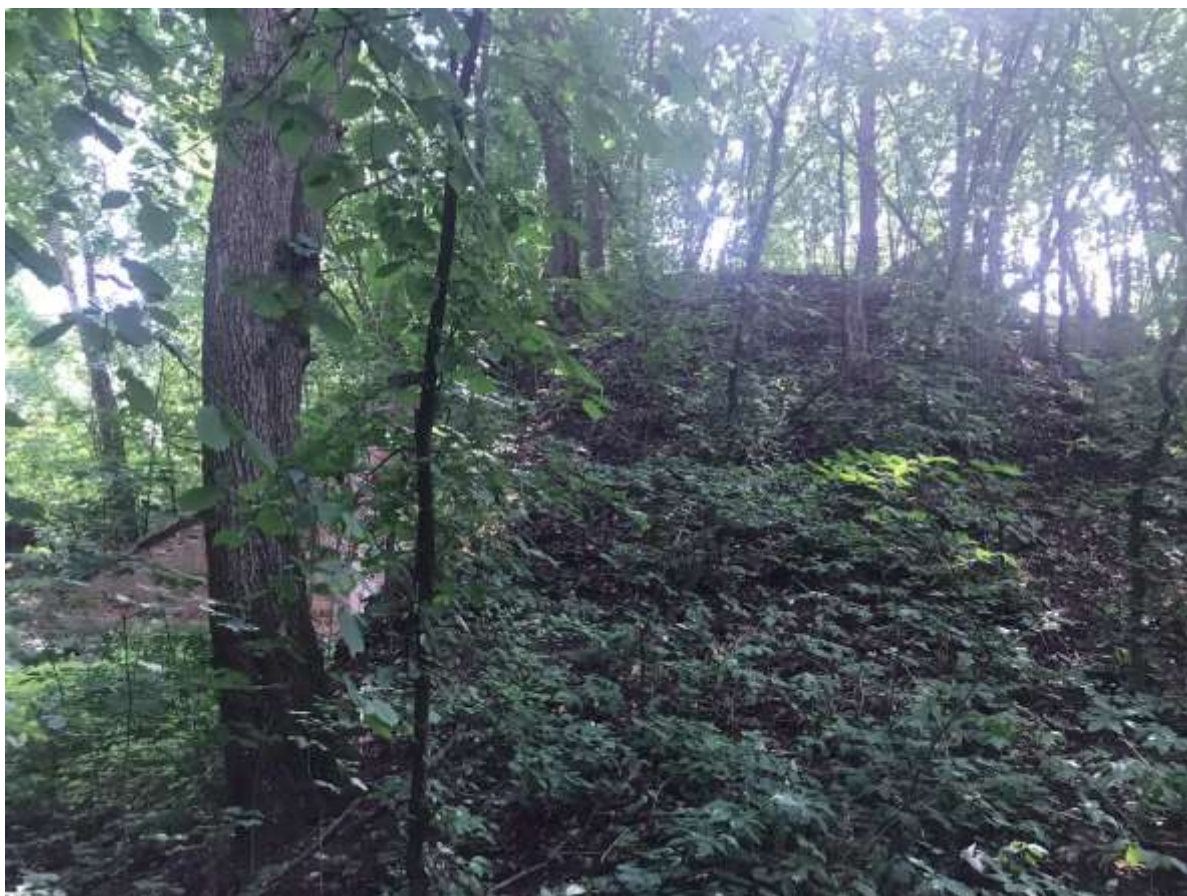
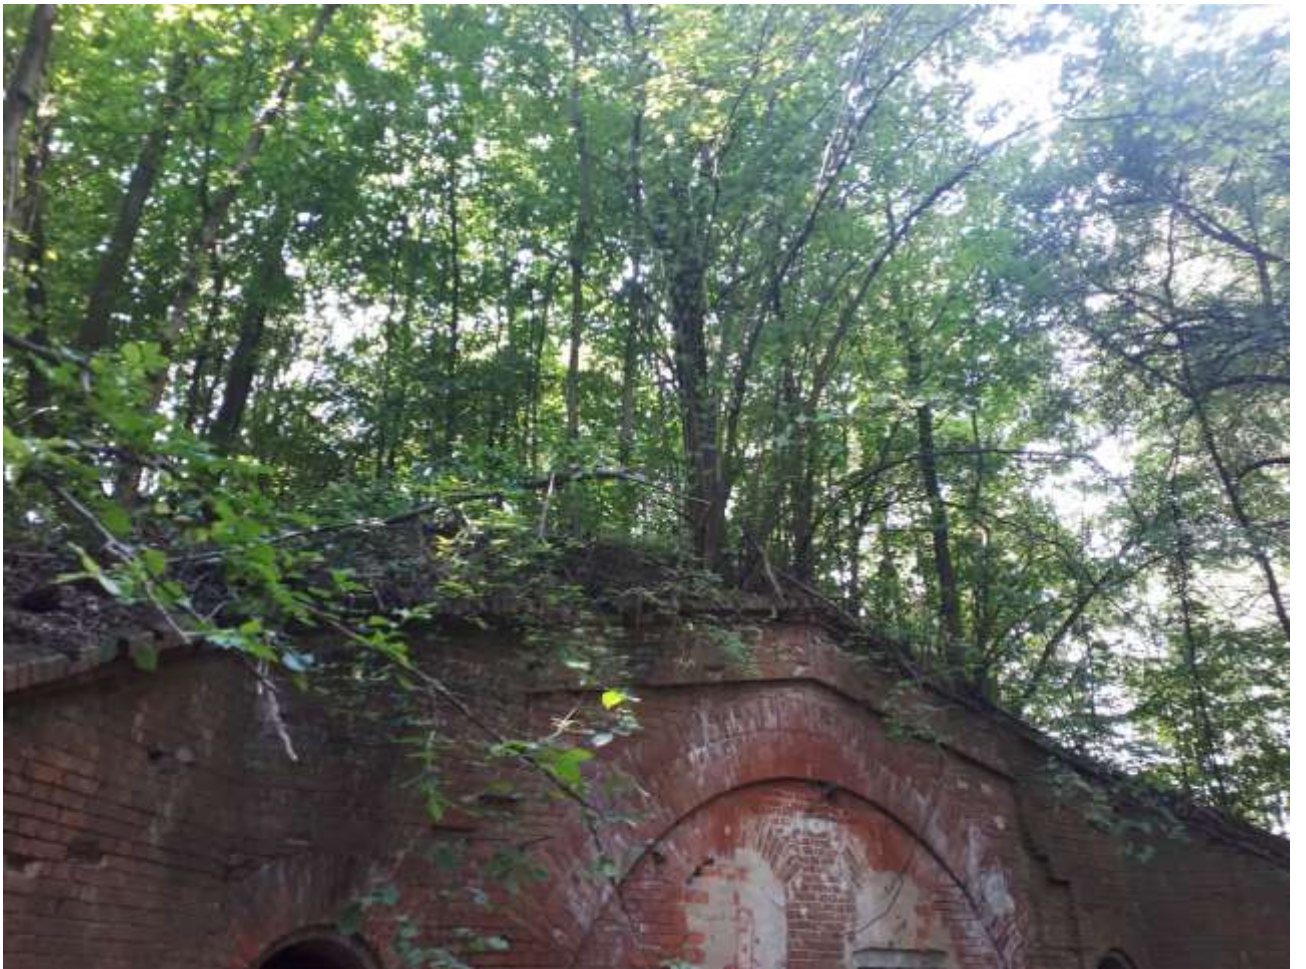
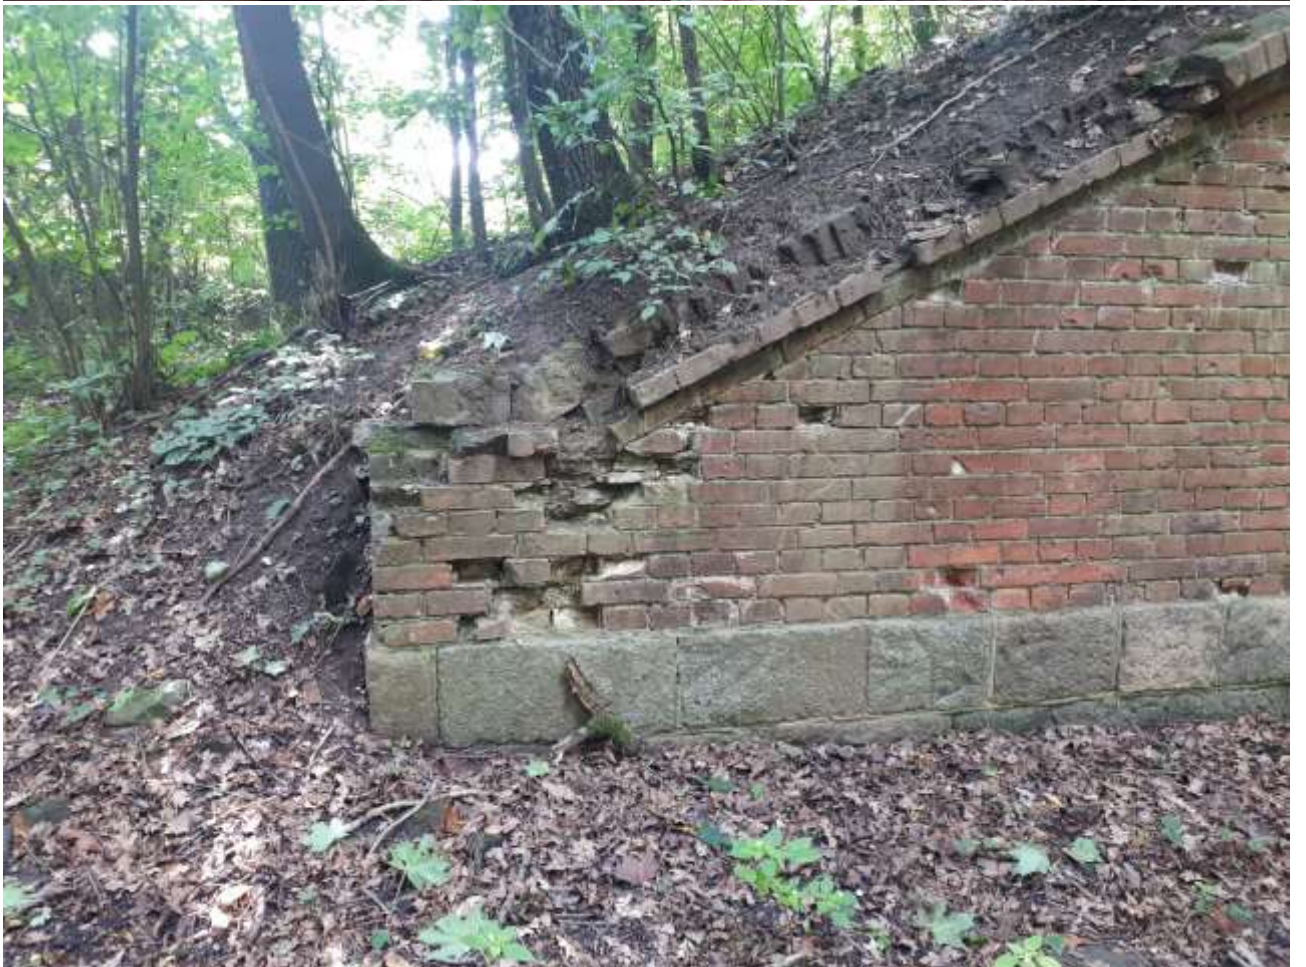
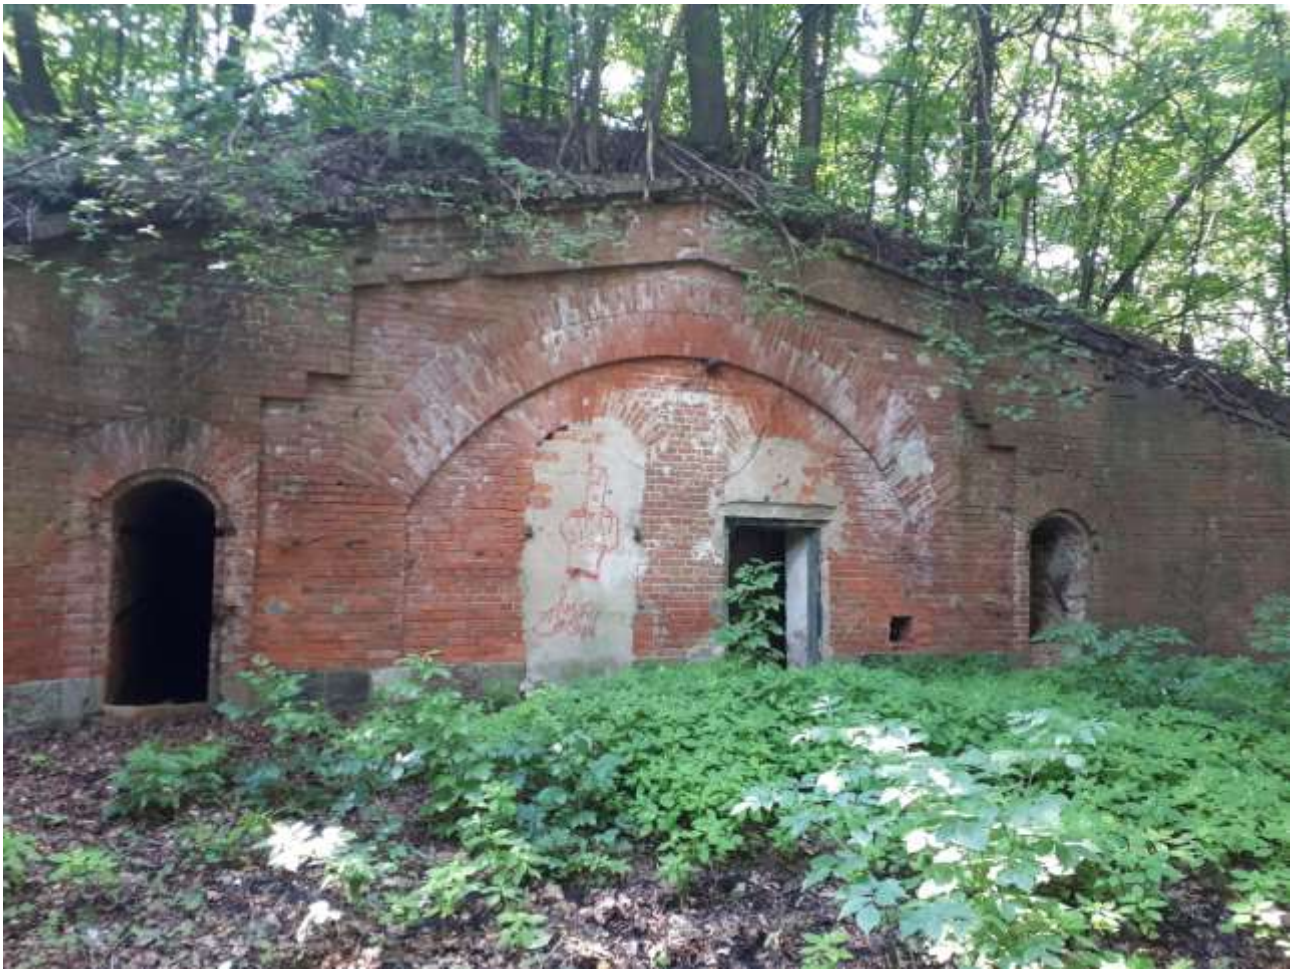
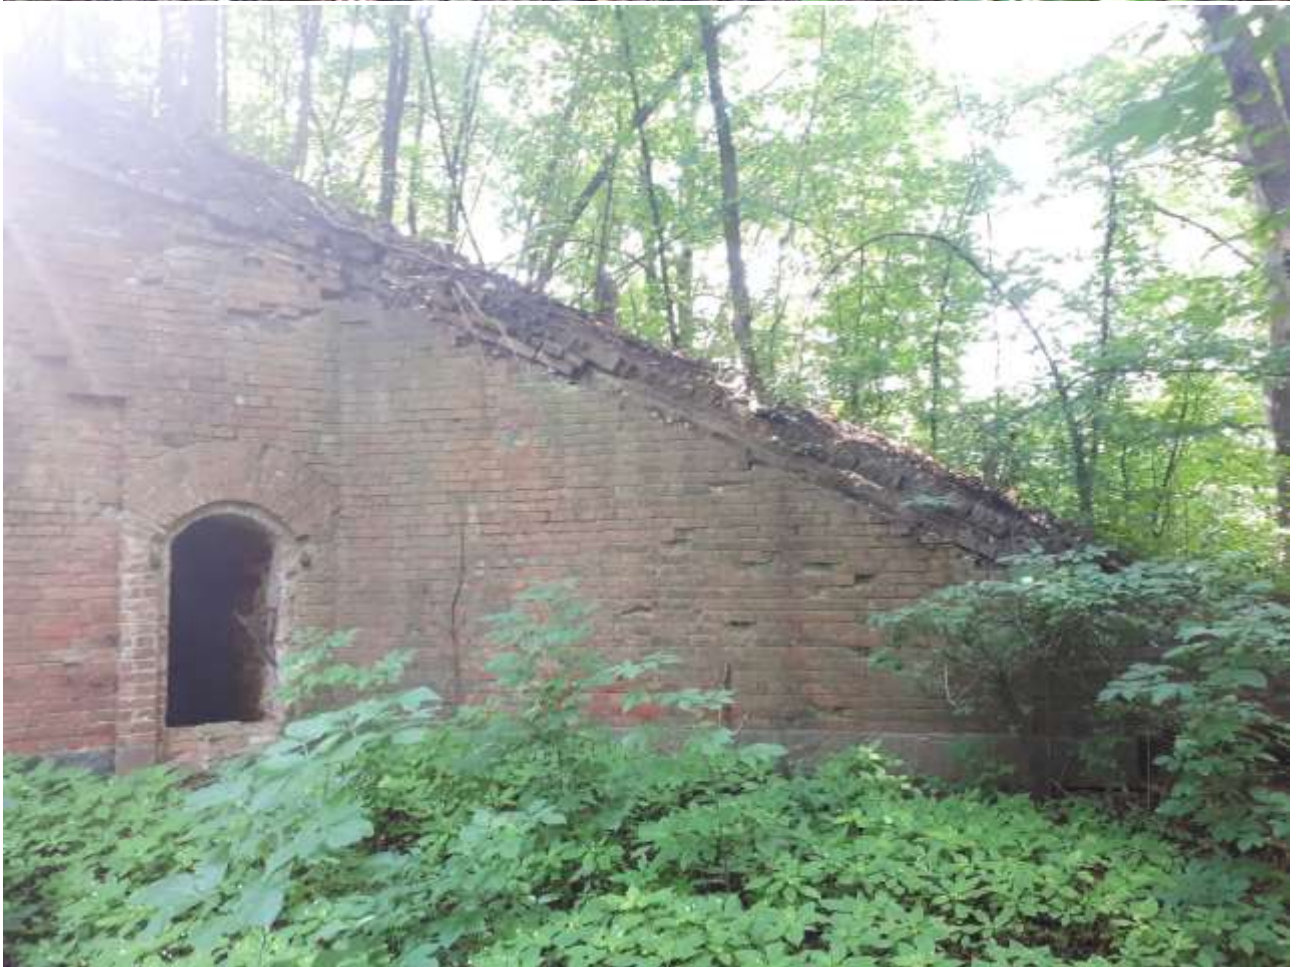
FOTOFIKSACIJA. Kauno tvirtovės kairiojo Nemuno kranto centrinę artilerijos sandėlių kompleksą antrą sandėlį. Fotografavo – Asta Raškevičiūtė-Šimkevičienė, 2021-08-19.
