KULTŪROS PAVELDO OBJEKTO BŪKLĖS PATIKRINIMO AKTAS

2021 08 20 Nr. 55-16-90

1. Pavadinimas: Kauno tvirtovės kairiojo Nemuno kranto centrinių artilerijos sandėlių komplekso trečias sandėlis.
2. Unikalus kodas Kultūros vertybių registre: 26599.
3. Nekilnojamojo kultūros paveldo vertinimo tarybos akto patvirtinimo data ir numeris (jei aktas patvirtintas): 2013-04-22; Nr: KPD-SK-155.
4. Adresas: Kauno miesto sav., Kauno m., Lakūnų pl.
5. Valdytojas: -.
6. Paskelbtas ar nepaskelbtas saugomu kultūros paveldo objektu: Valstybės saugomas.
7. Ankstesnio būklės patikrinimo akto data ir numeris: 2016-07-01 Nr. 55-16-39.

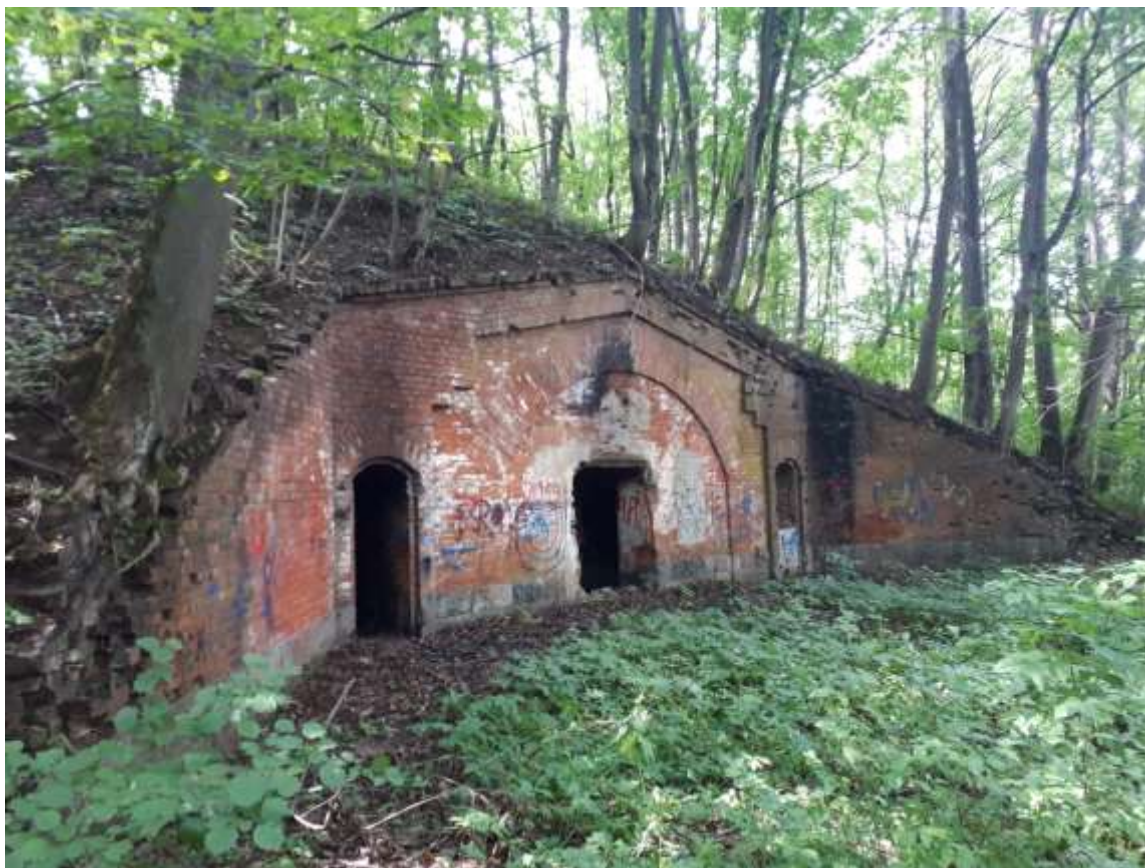
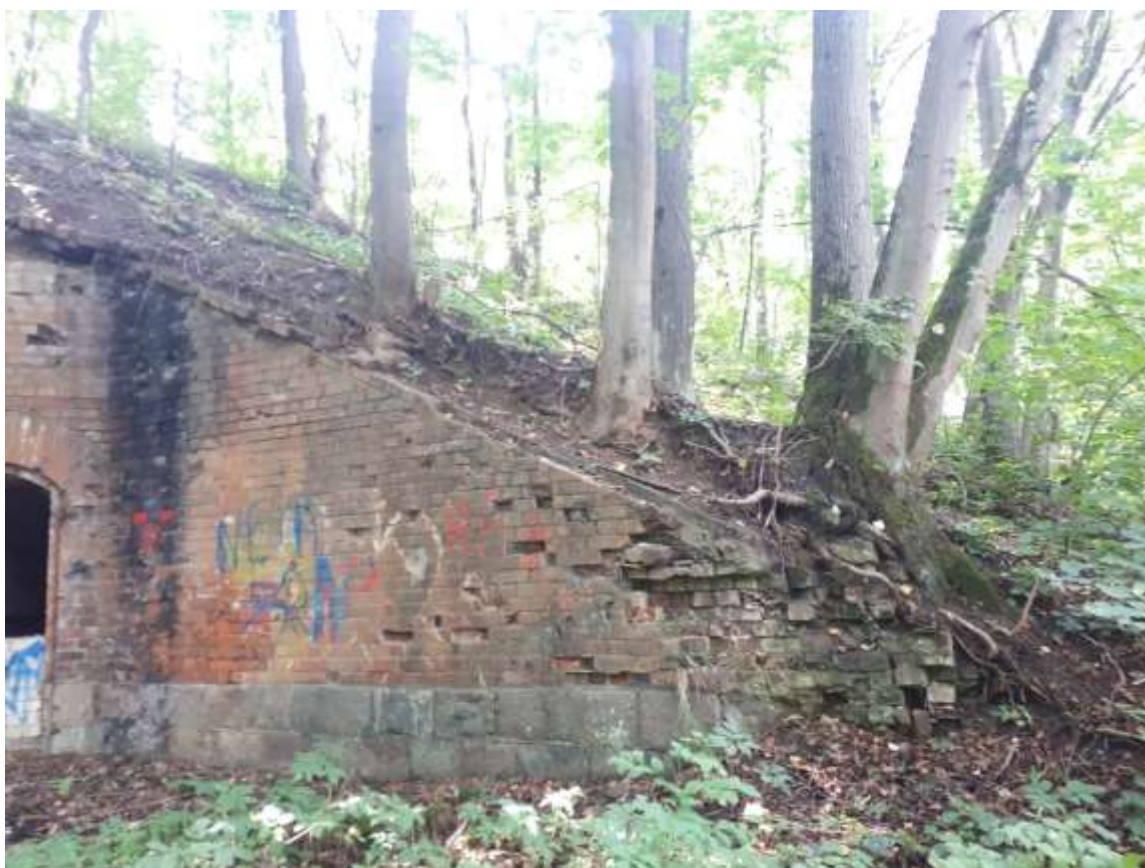
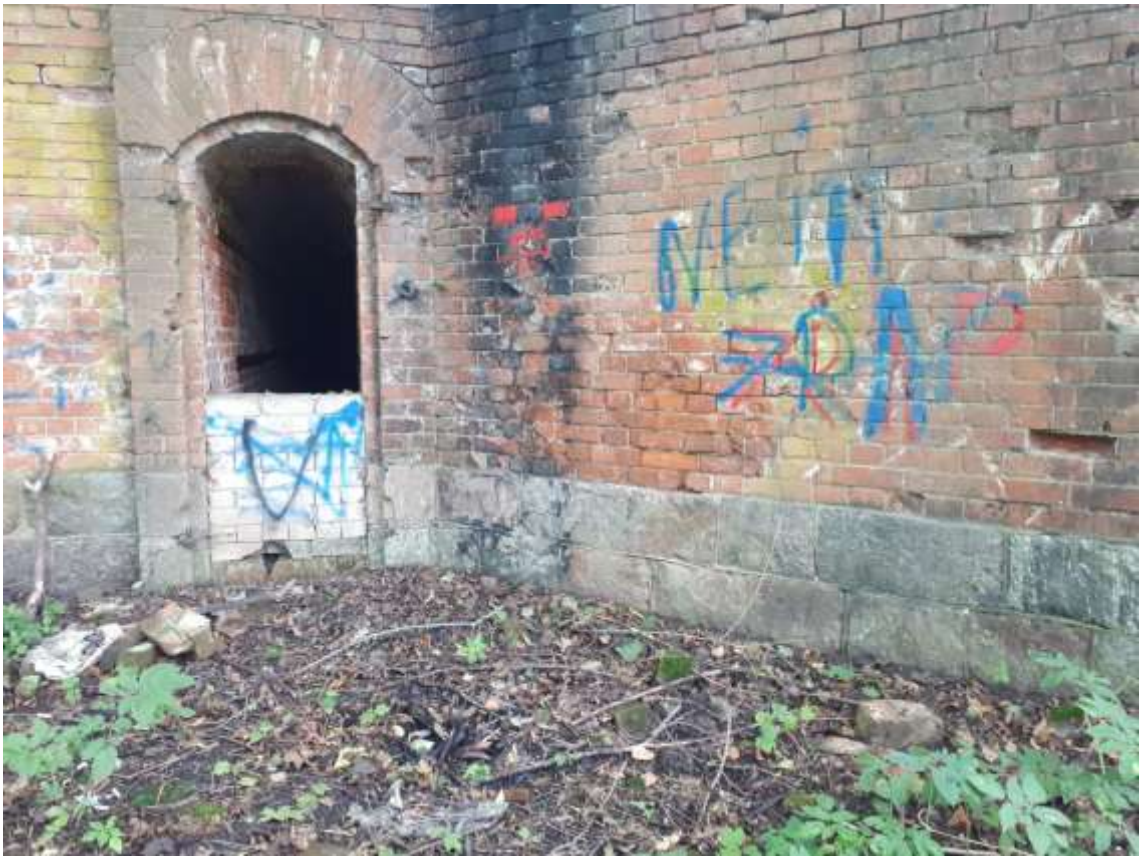
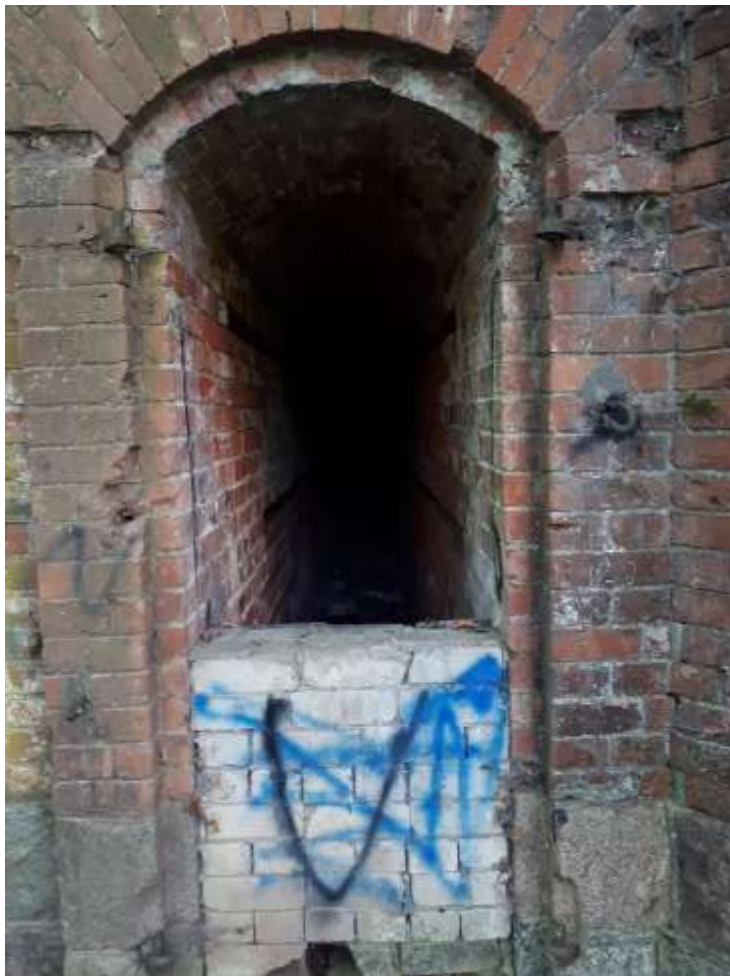
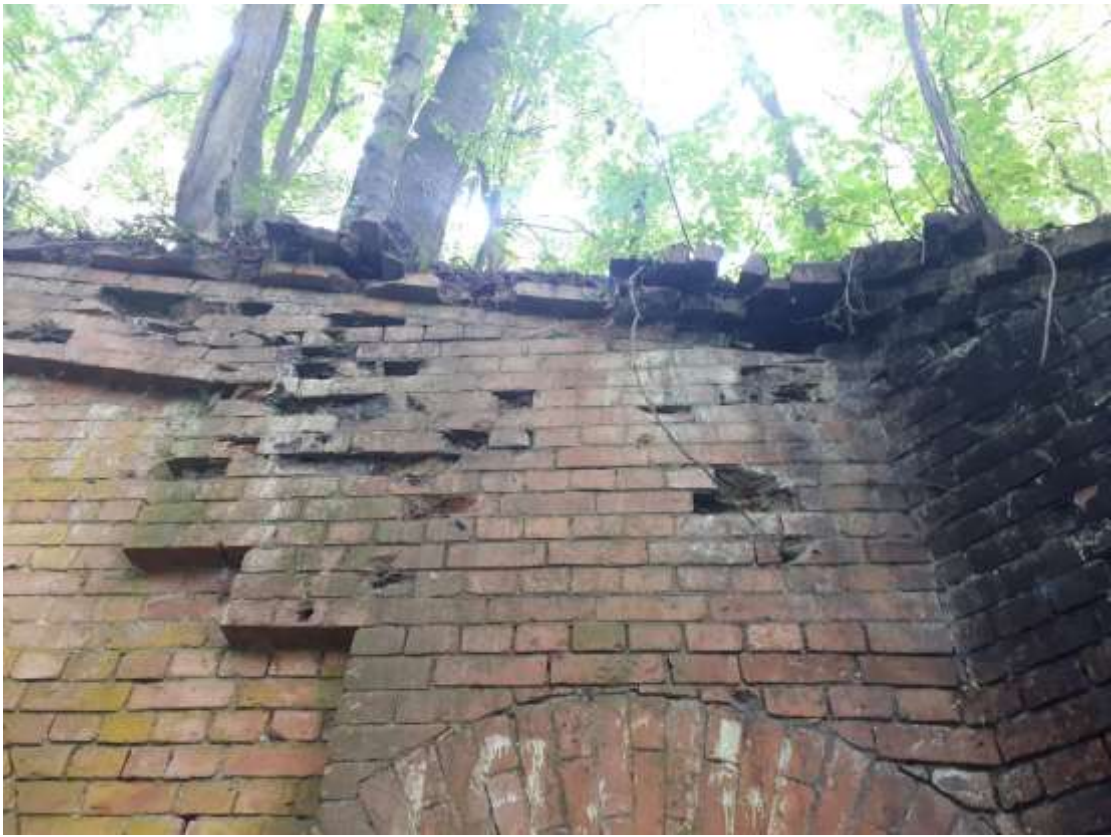
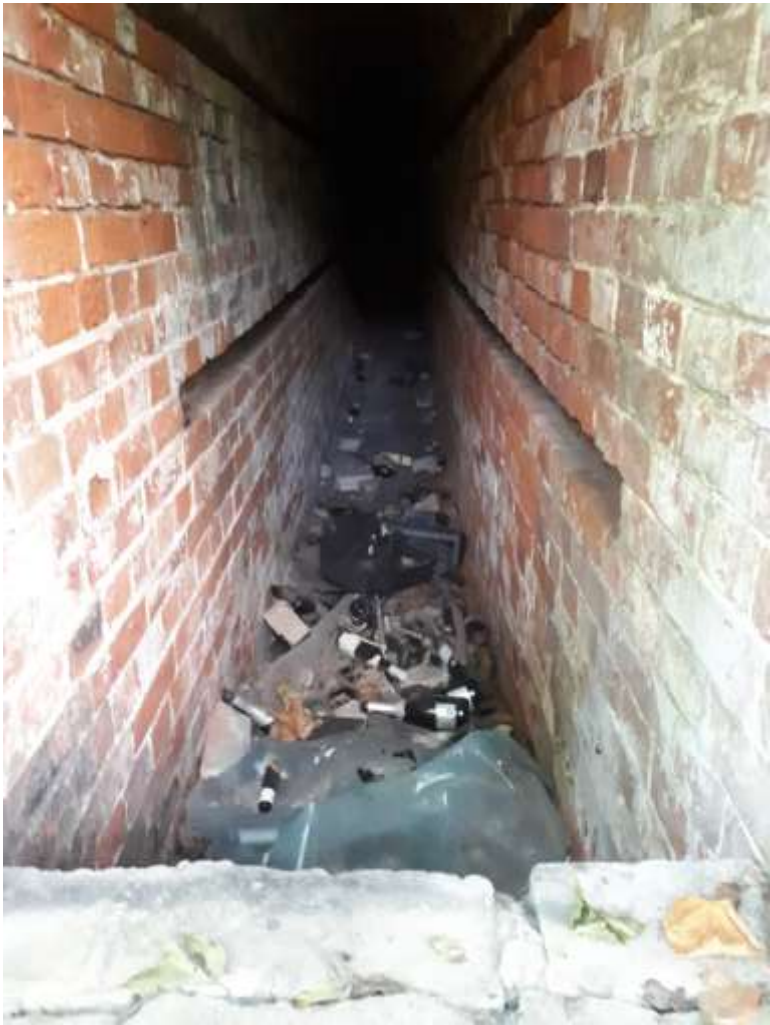
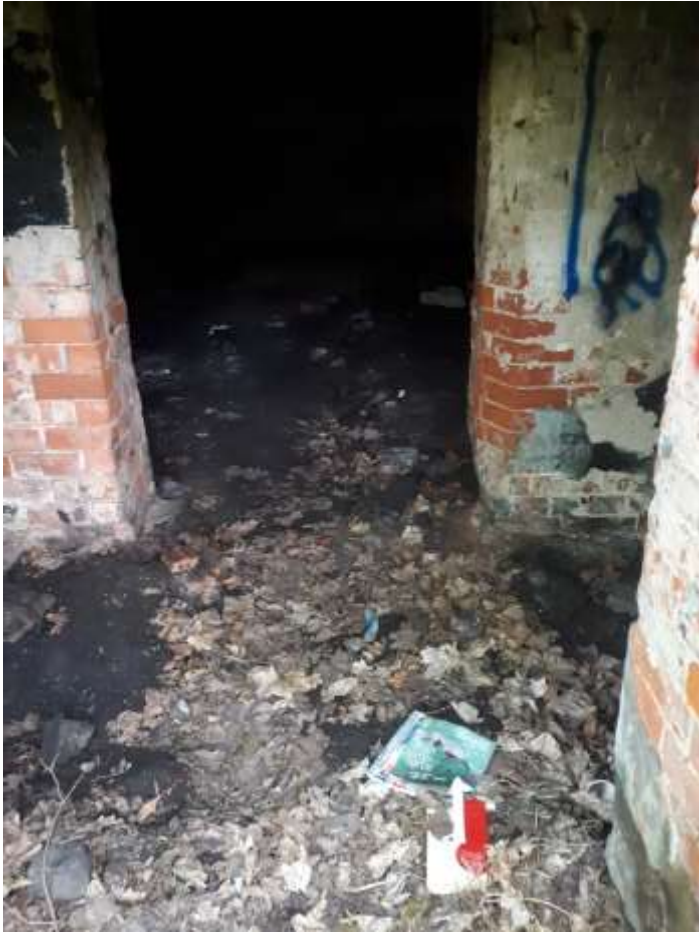
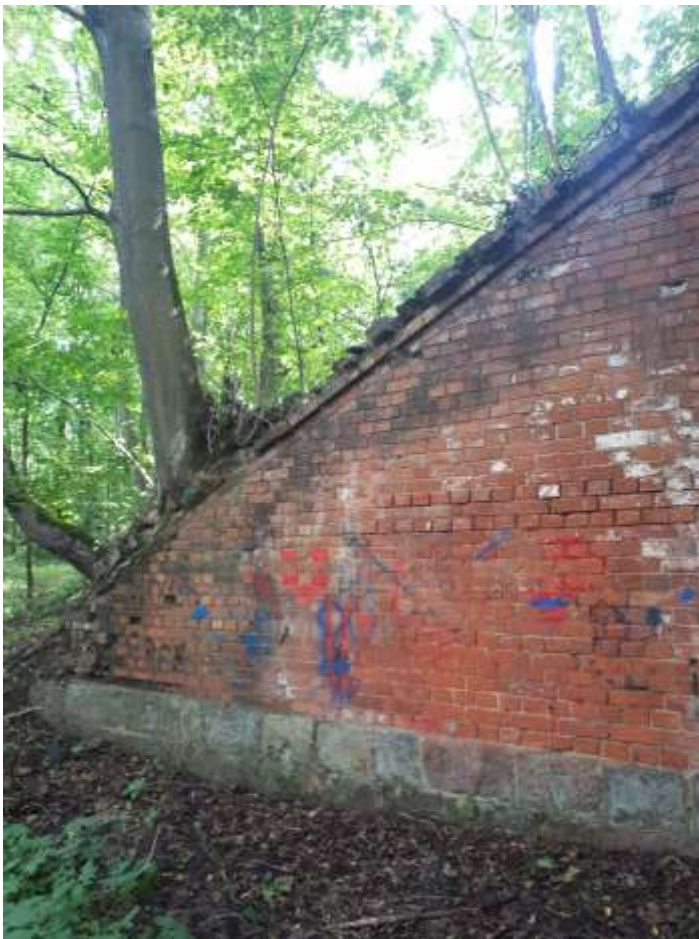
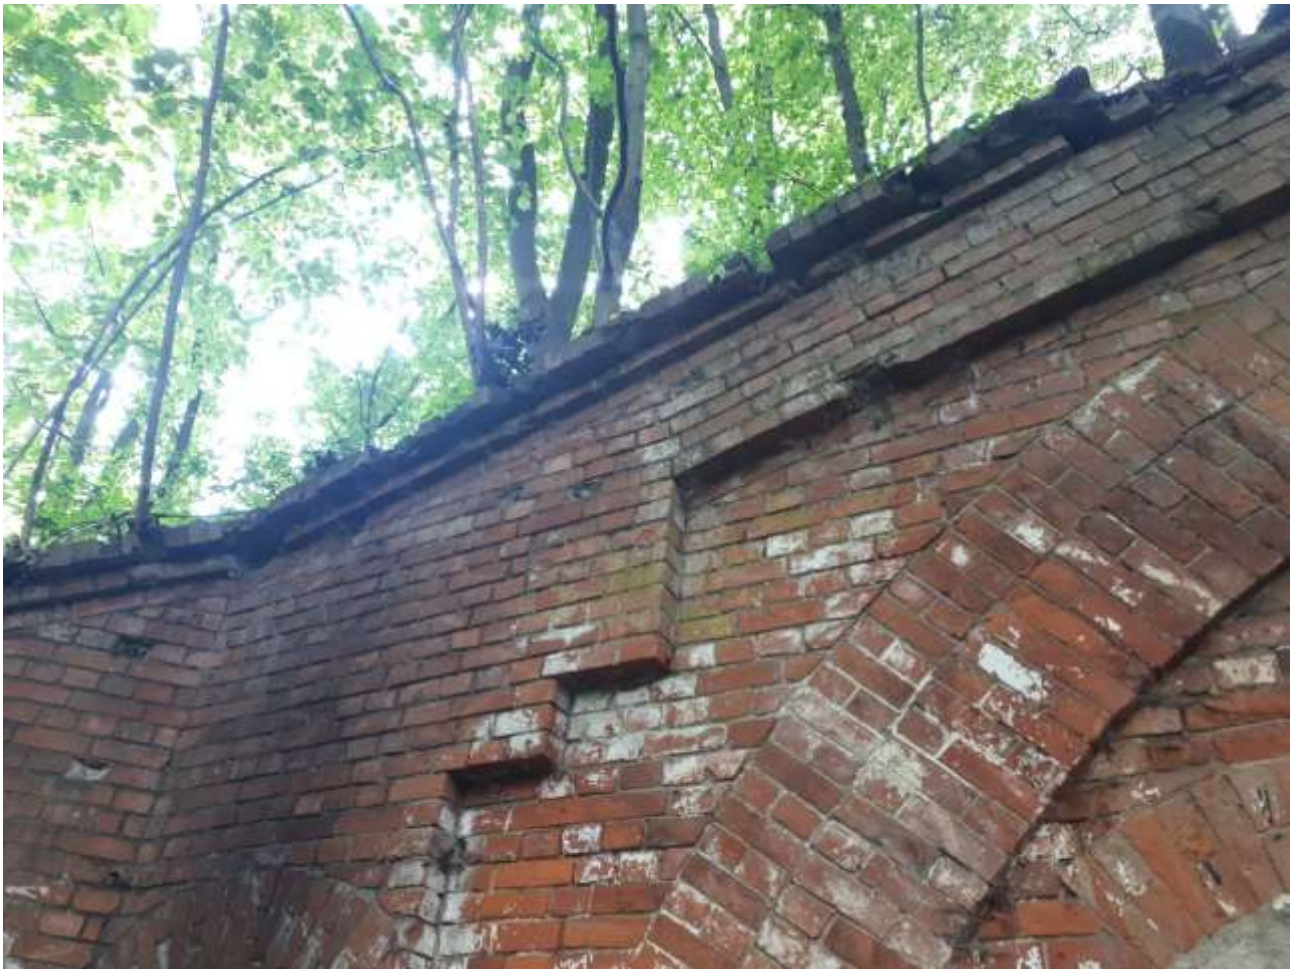
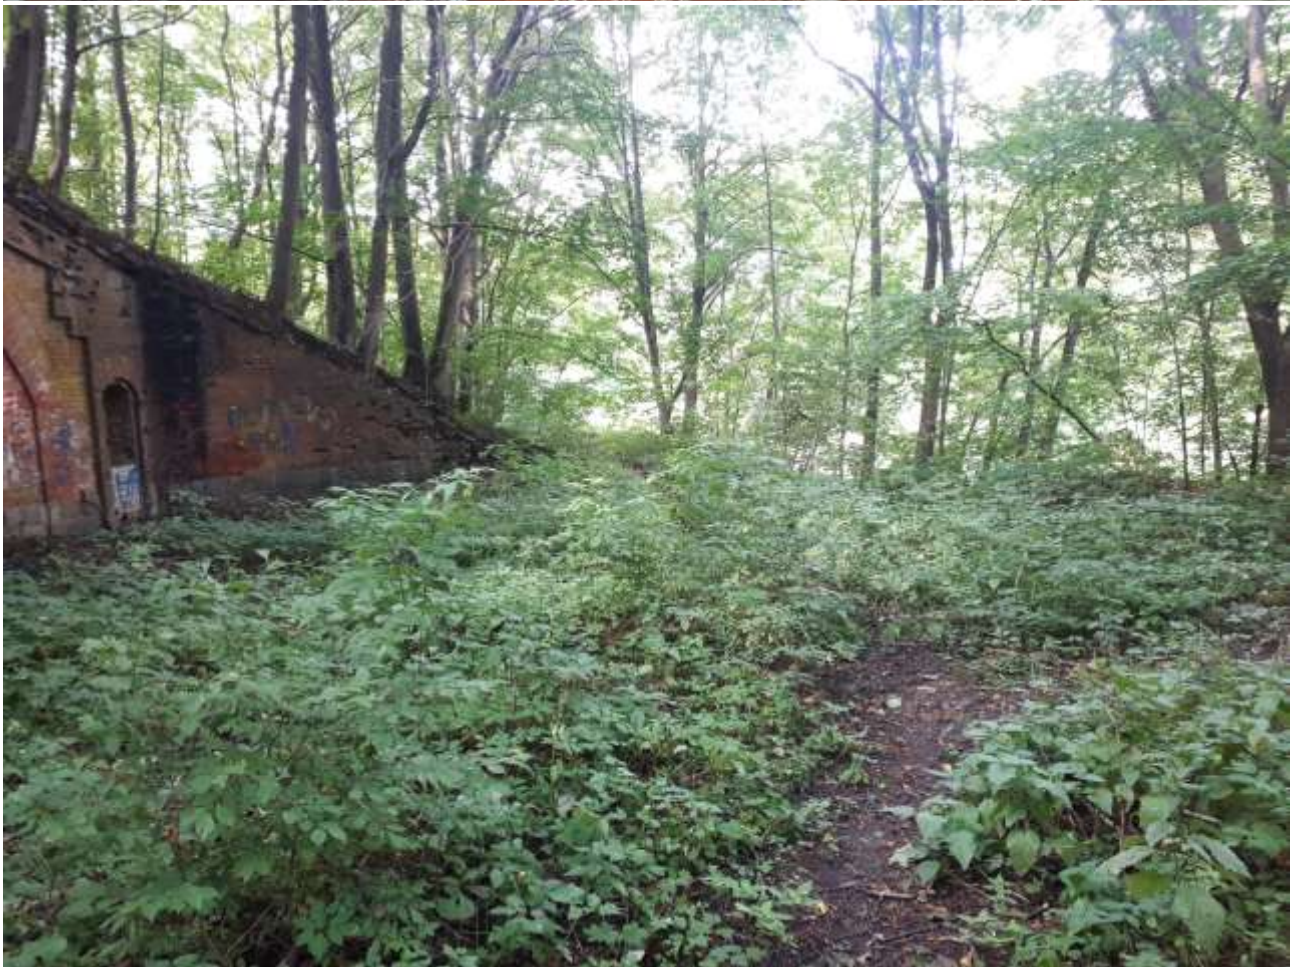
FOTOFIKSACIJA. Kauno tvirtovės kairiojo Nemuno kranto centrinių artilerijos sandėlių komplekso trečias sandėlis. Fotografavo – Asta Raškevičiūtė-Šimkevičienė, 2021-08-19.
