KULTŪROS PAVELDO OBJEKTO BŪKLĖS PATIKRINIMO AKTAS

1. Pavadinimas: Kauno tvirtovės kairiojo Nemuno kranto centrinių artilerijos komplekso šeštas sandėlis.
2. Unikalus kodas Kultūros vertybių registre: 26602.
3. Nekilnojamojo kultūros paveldo vertinimo tarybos akto patvirtinimo data ir numeris (jei aktas patvirtintas): 2013-04-22; Nr: KPD-SK-155.
4. Adresas: Kauno miesto sav., Kauno m., Lakūnų pl. 15E.
5. Valdytojas: -.
6. Paskelbtas ar nepaskelbtas saugomu kultūros paveldo objektu: Valstybės saugomas.
7. Ankstesnio būklės patikrinimo akto data ir numeris: 2016-07-01 Nr. 55-16-42.

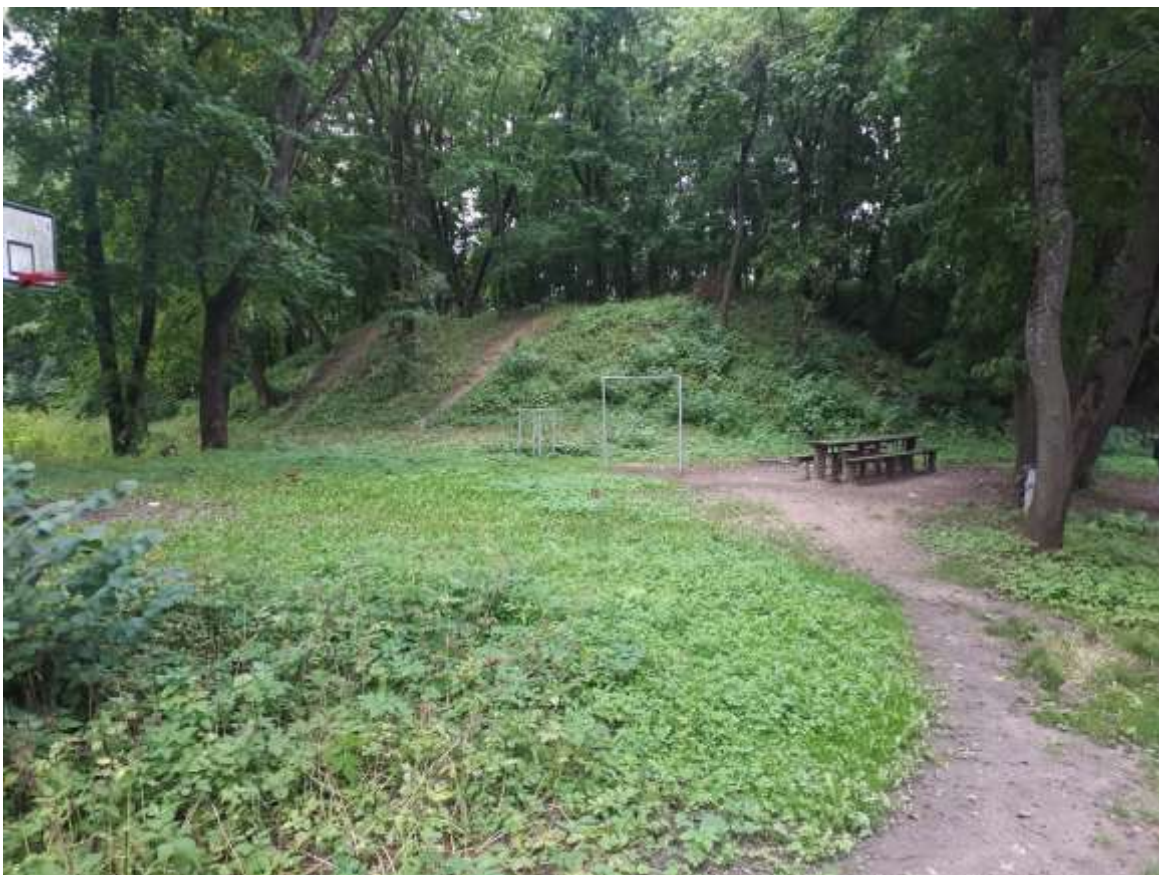
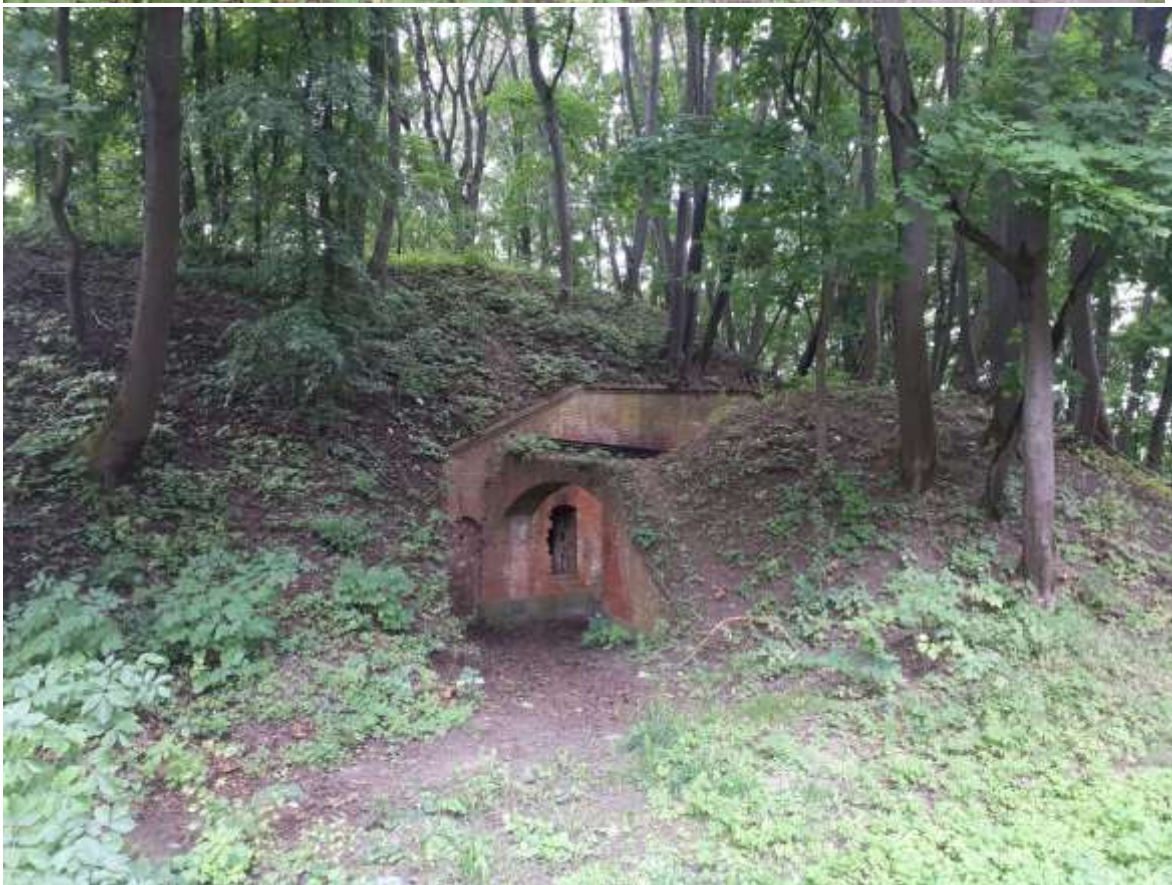
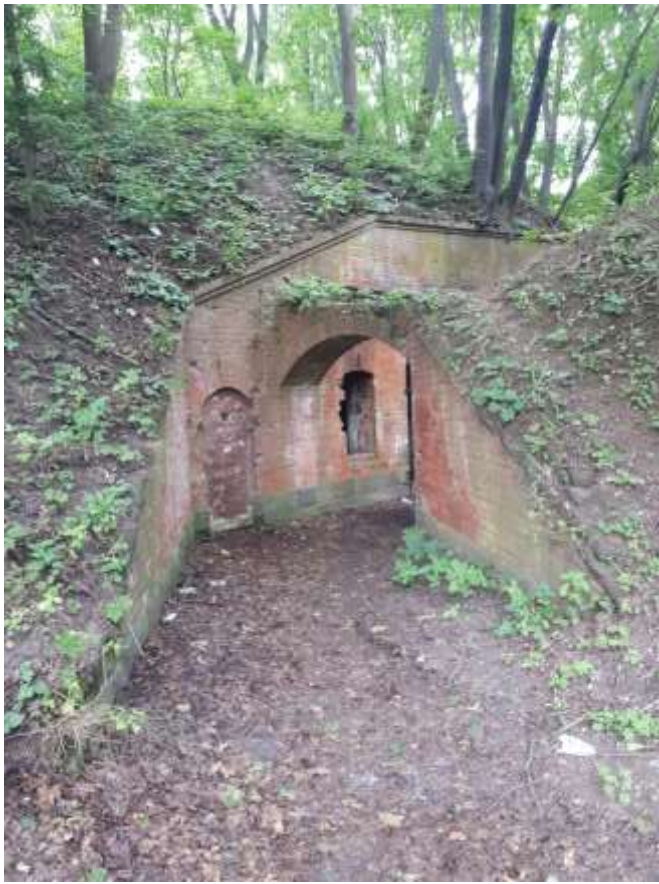
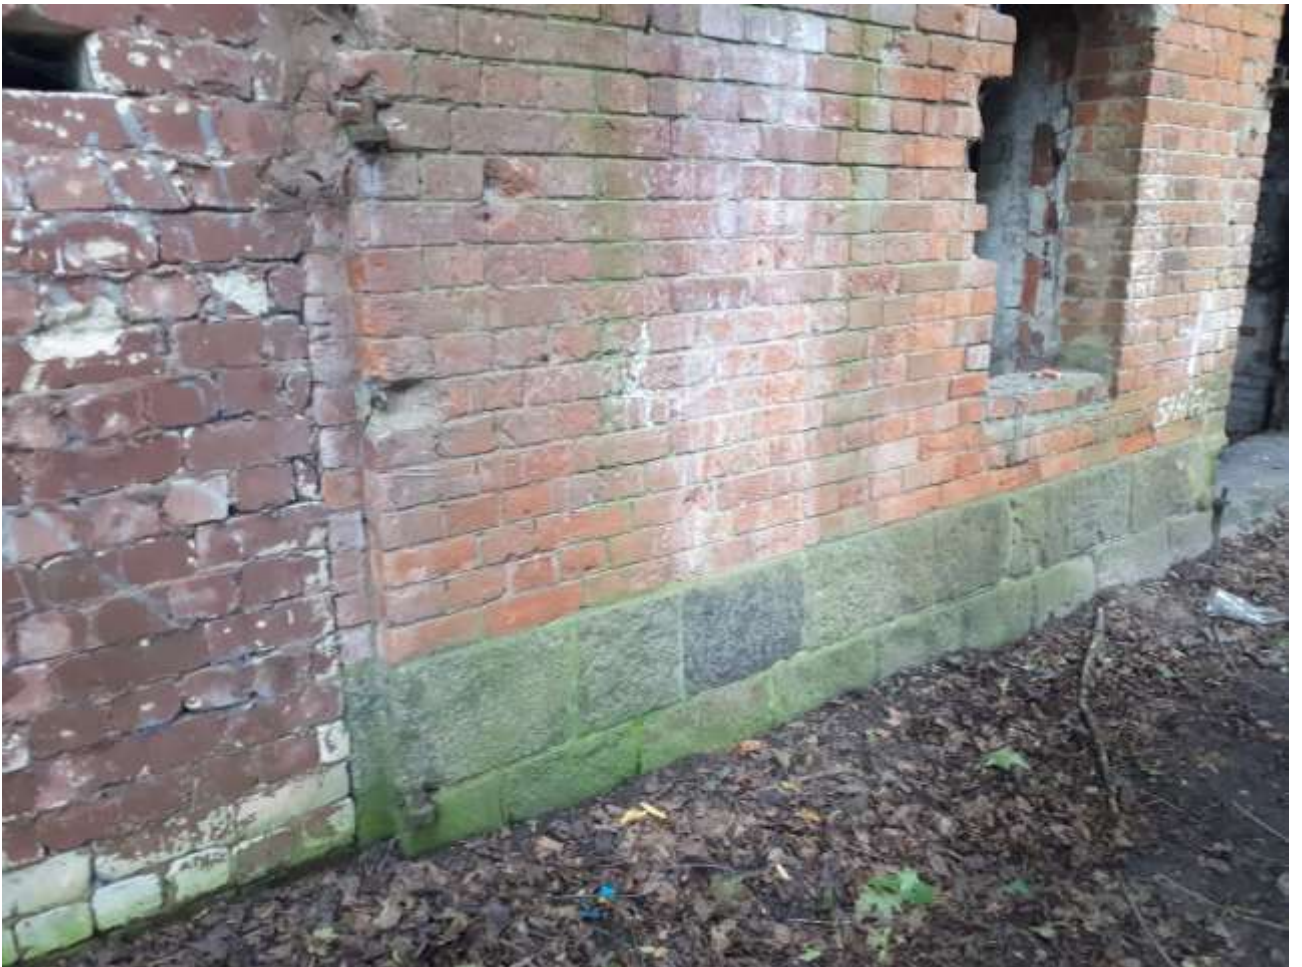
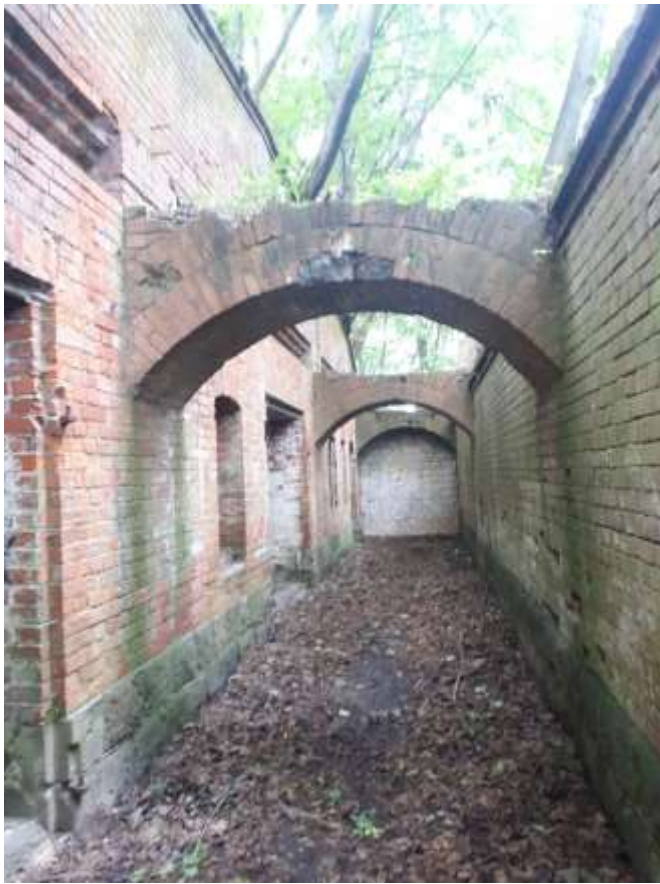
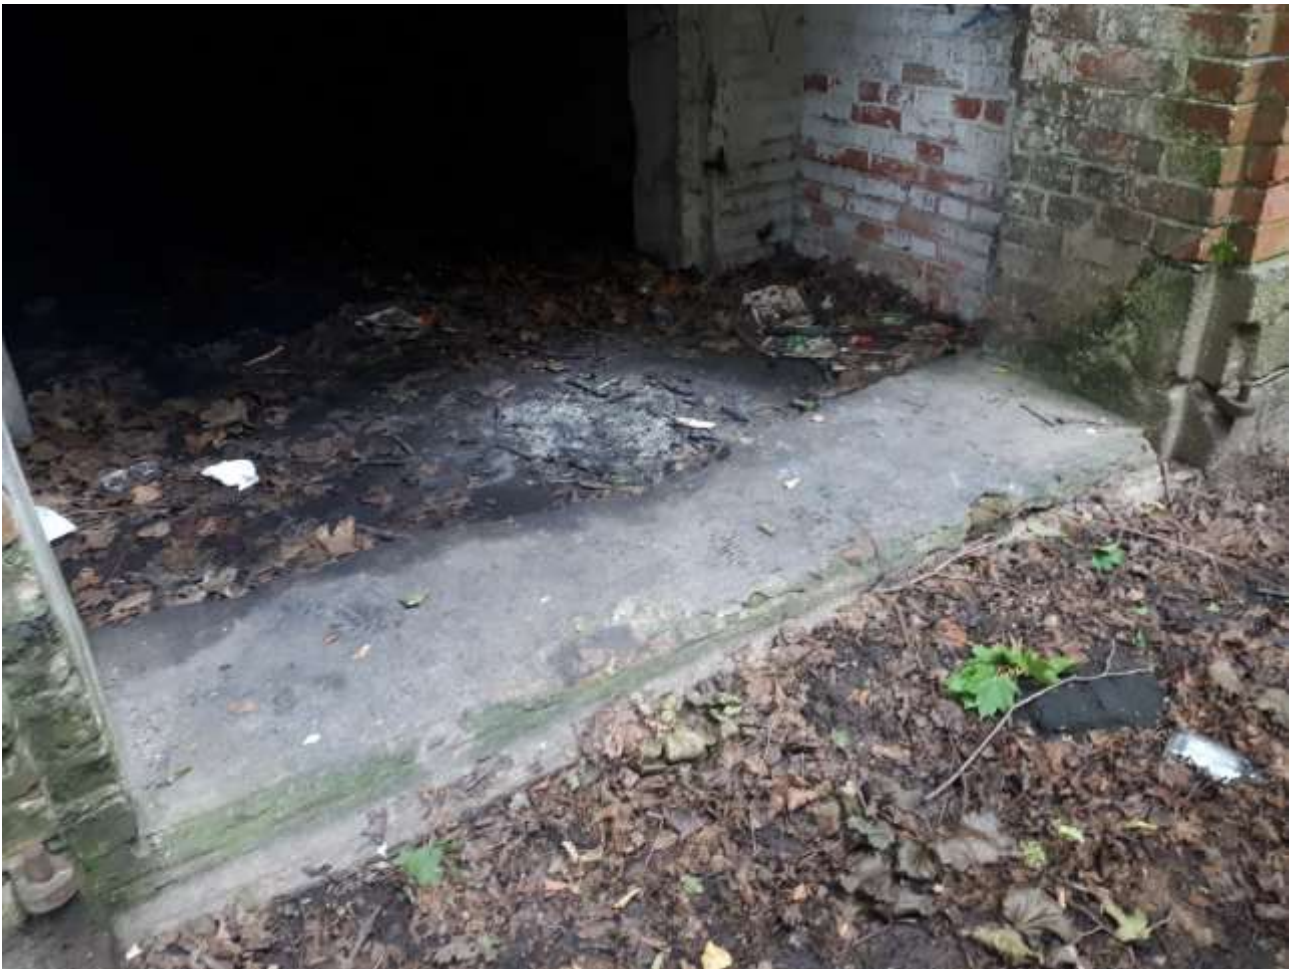
FOTOFIKSACIJA. Kauno tvirtovės kairiojo Nemuno kranto centrinių artilerijos komplekso šeštas sandėlis.
Fotografavo – Asta Raškevičiūtė-Šimkevičienė, 2021-08-20.
