KULTŪROS PAVELDO OBJEKTO BŪKLĖS PATIKRINIMO AKTAS

2018-06-20 Nr.55-16-23

1. Pavadinimas: **Pažaislio kamaldulių vienuolyno ansamblio novicijaus šiaurės namas**
2. Unikalus kodas Kultūros vertybių registre: **22335**
3. Nekilnojamojo kultūros paveldo vertinimo tarybos akto patvirtinimo data ir numeris (jei aktas patvirtintas):
4. Adresas: **Kauno miesto sav., Kauno m.**
5. Valdytojas: **Lietuvos Šv. Kazimiero seserų kongregacija**  
(vardas, pavardė, gyv. vieta, tel. numeris/juridinio asmens pavadinimas, teisinė forma, buveinė, kodas, tel. numeris)
6. Paskelbtas ar nepaskelbtas saugomu kultūros paveldo objektu: **Paminklas, nacionalinio reikšmingumo lygmuo**
7. Ankstesnio būklės patikrinimo akto data ir numeris:-

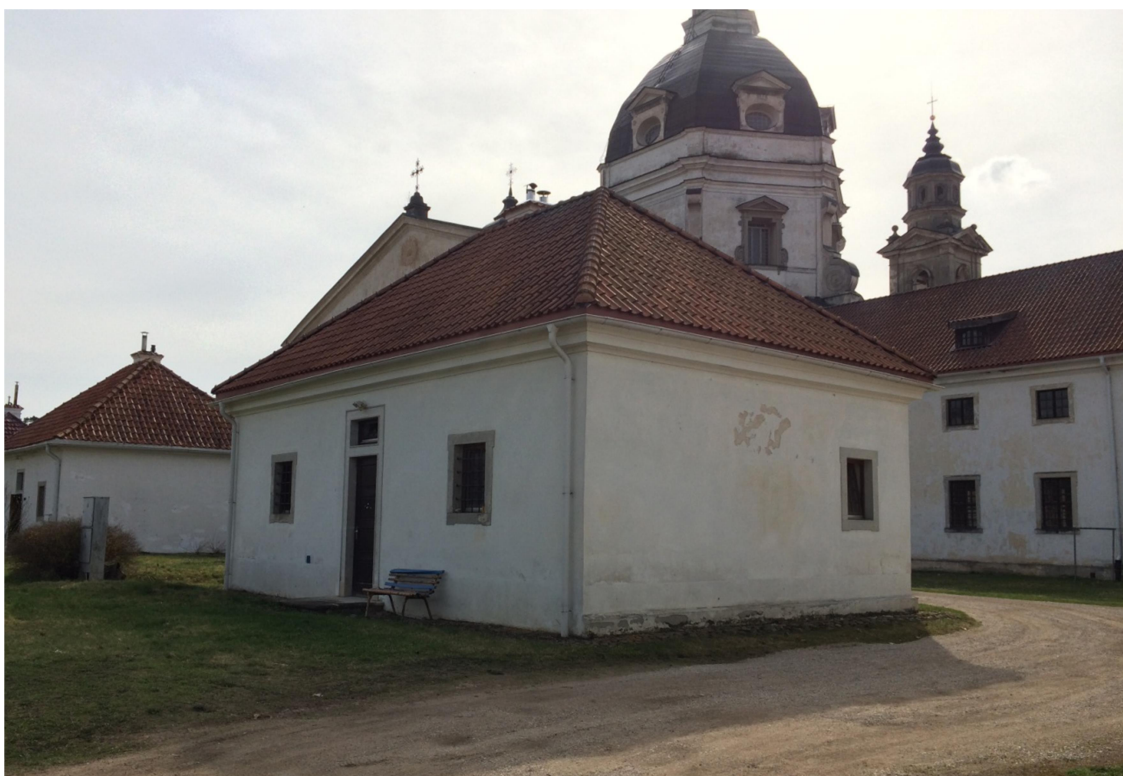
13.1. Novicijaus šiaurės namas iš ŠR pusės (F-1)

Pastato sienų būklė blogėja. Namas nuolat veikiamas drėgmės, jame išsivystęs pelėsis, atšokę dažų ir tinko sluoksniai.
